# Profil de vulnérabilité des eaux de baignade révisé de la plage de Kerdeniel à Ploudalmézeau

Avril 2019

**dti**  
Environnement

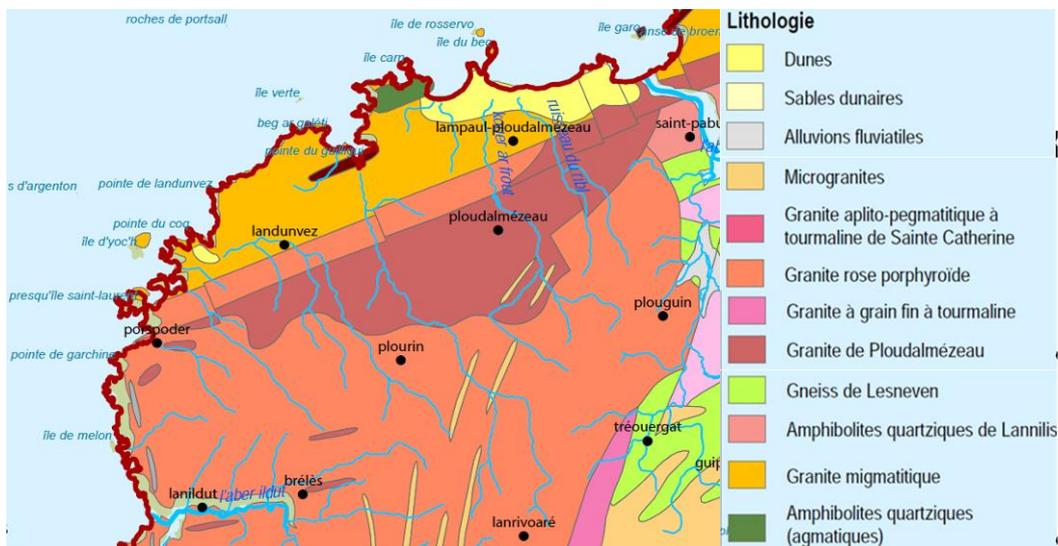
Le substratum géologique correspond à la formation des migmatites et granites migmatitiques de Plouguerneau, formation assez hétérogène d'un point de vue lithologique correspondant à un stade métamorphique très avancé.

Figure 1 : Répartition des différentes formations géologiques sur le territoire (extrait de l'atlas cartographique du SAGE du Bas-Léon)

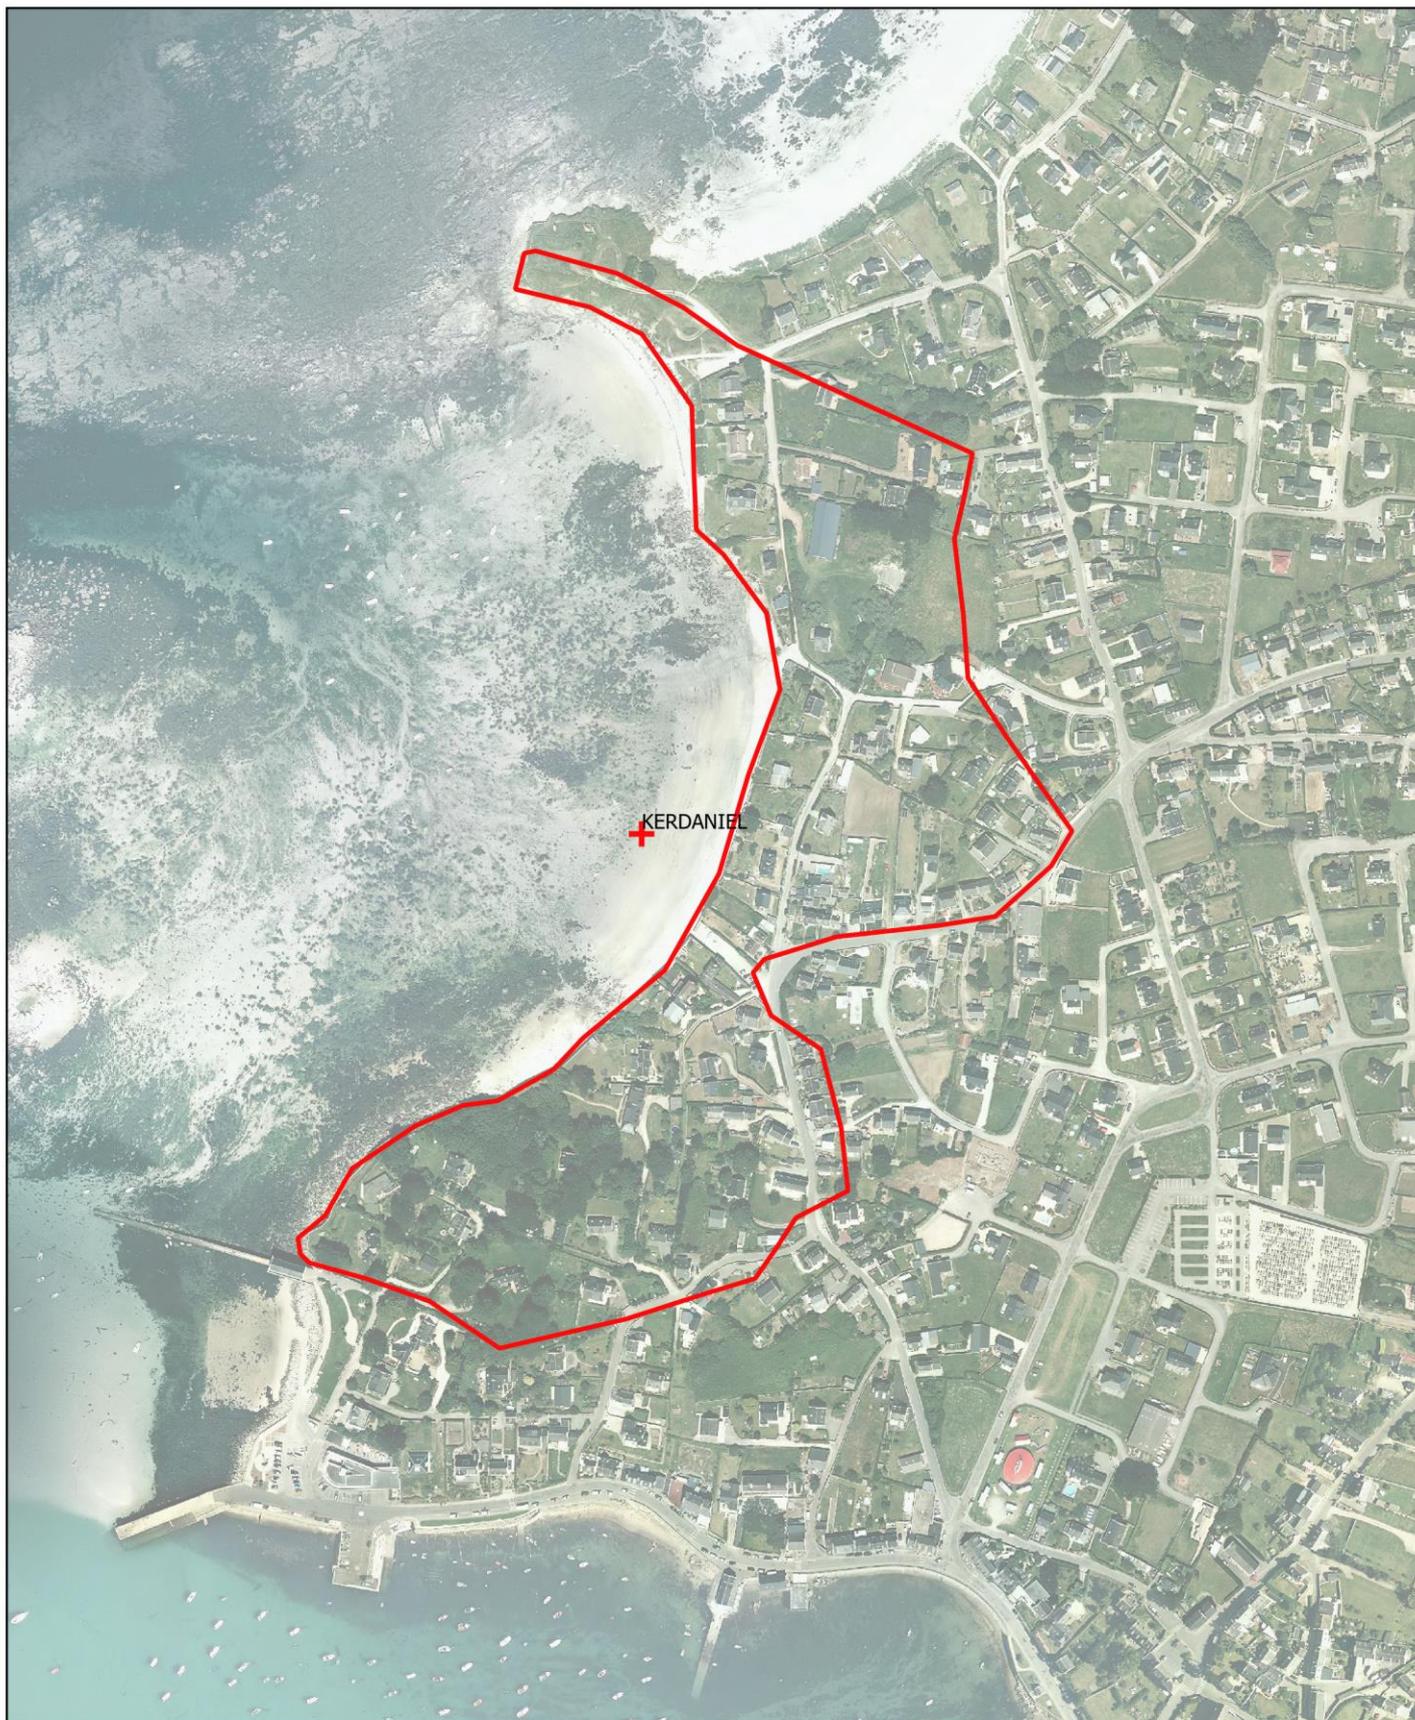
Carte 2 : Bassin versant de la plage

Le bassin versant de la plage de Kerdeniel (voir carte 2) ne présente aucun écoulement permanent d'eaux de surface. Le seul exutoire identifié sur la plage correspond au débouché d'une canalisation d'eaux pluviales. Les cours d'eau répertoriés sur la carte 1 sont issus de la base de données cours d'eau de la DDTM.

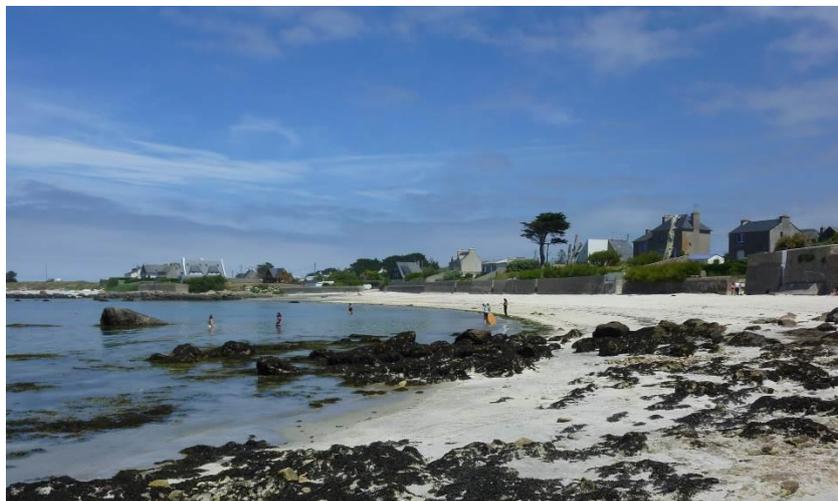
La plage de Kerdeniel est une plage de sable, limitée à ses extrémités par des rochers et bordée de rives fortement artificialisées (vestiges du Mur de l'Atlantique, murs de pierre).

Figure 2 : Vue d'ensemble de la zone de baignade à marée montante

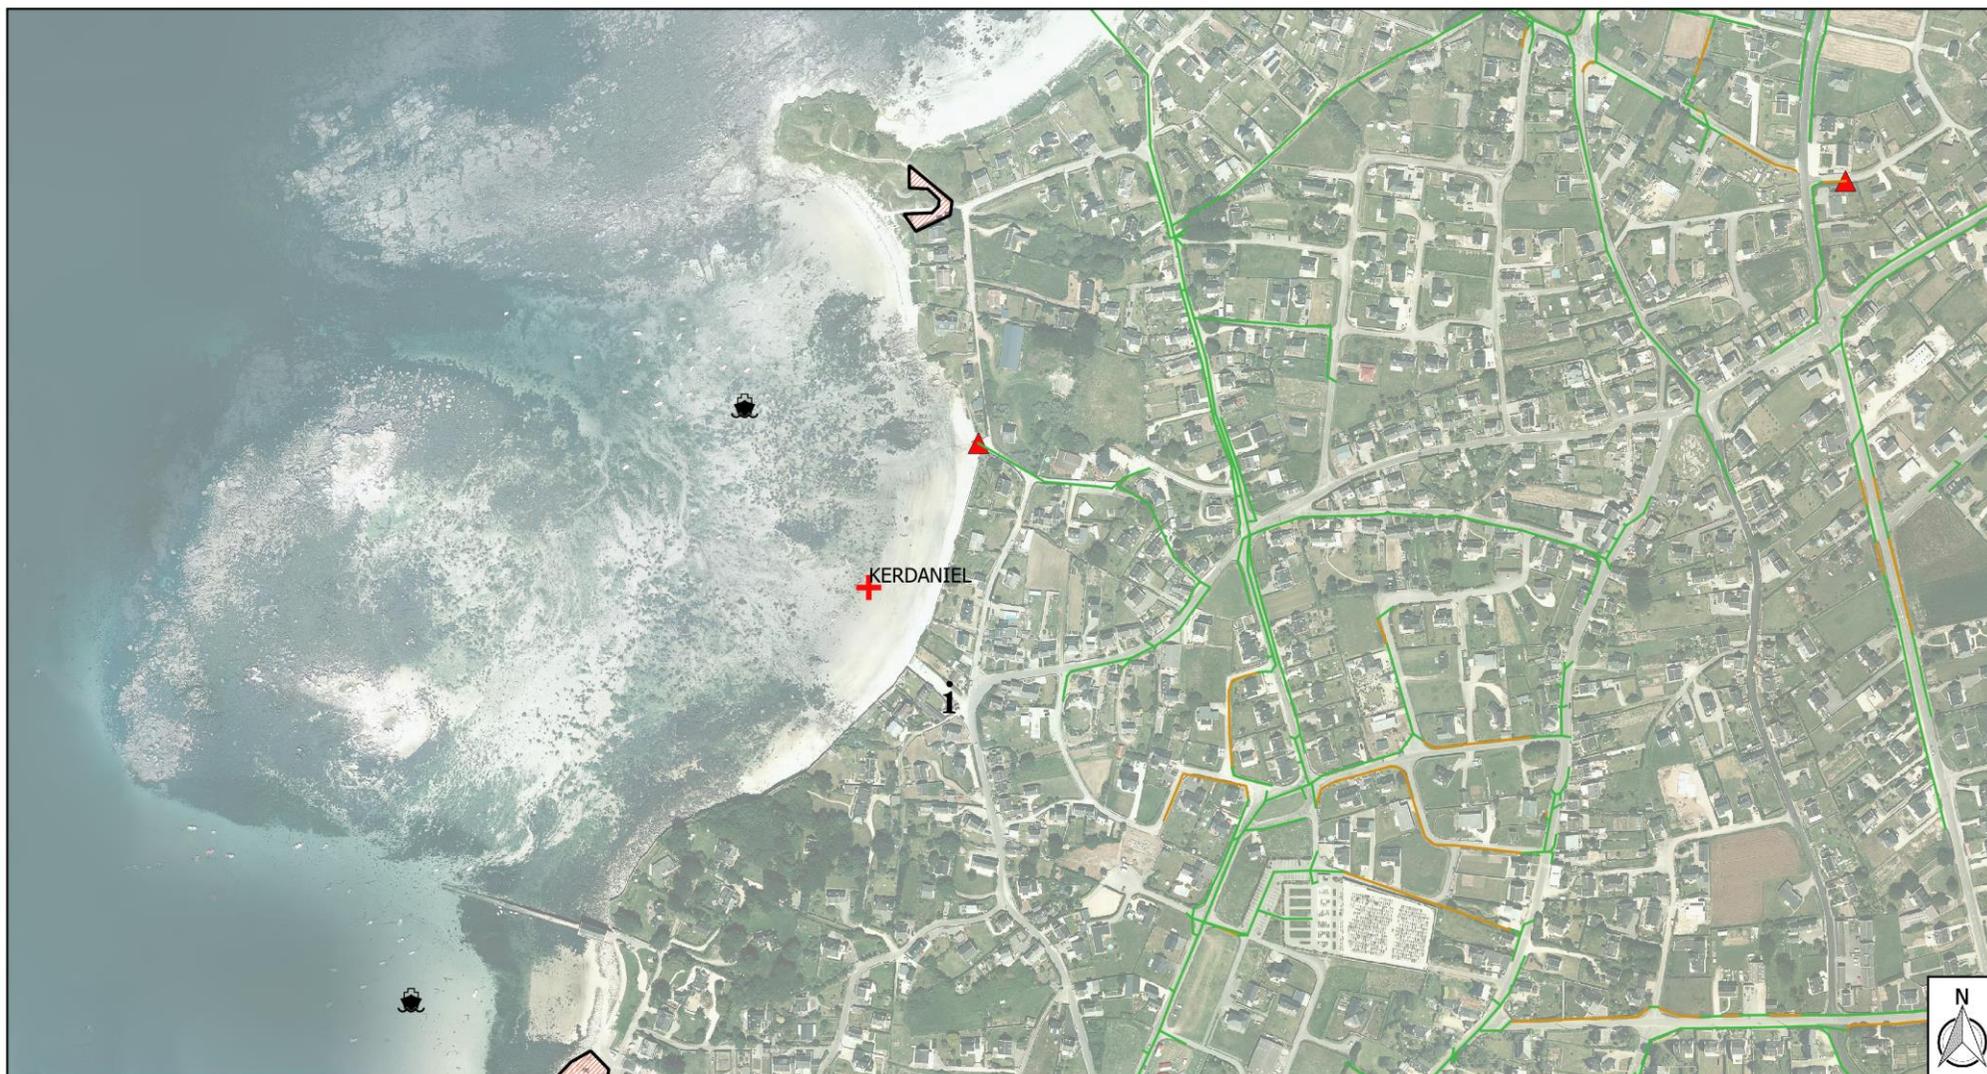
Carte 4 : Description de la plage de Kerdeniel

L'accès à la zone de baignade s'effectue par un chemin situé en prolongement de la rue de Kerdeniel et, au nord, par le chemin du Beg. La carte 4 permet de localiser les activités et les équipements à proximité de la plage.

L'inventaire du réseau pluvial a été réalisé en 2018, lors du schéma directeur eaux pluviales, sur l'ensemble de la CCPI. Le réseau est présenté sur la carte 4.

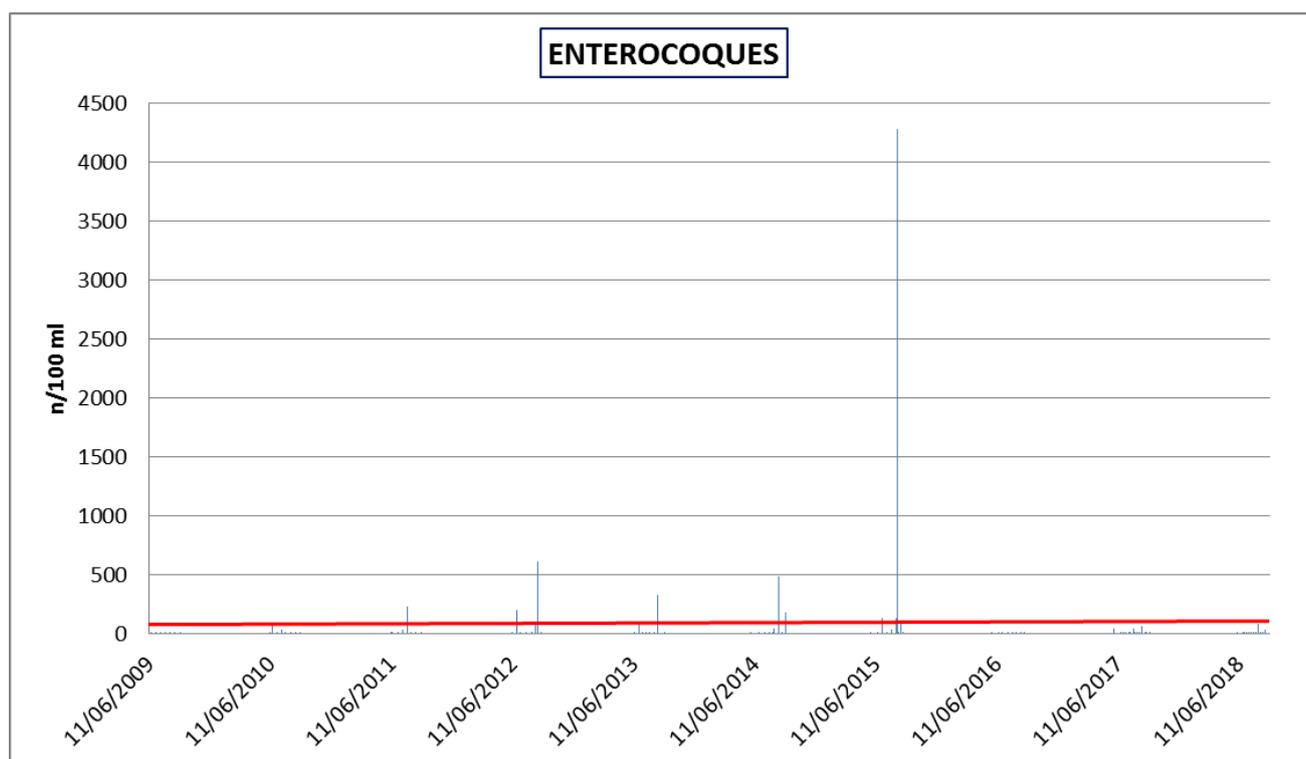
Les courbes ci-après présentent les évolutions des teneurs en germes mesurées durant les 10 dernières années. Les courbes de tendance associées sont assez stables.

Figure 3 : Evolution de la concentration en entérocoques depuis 2009

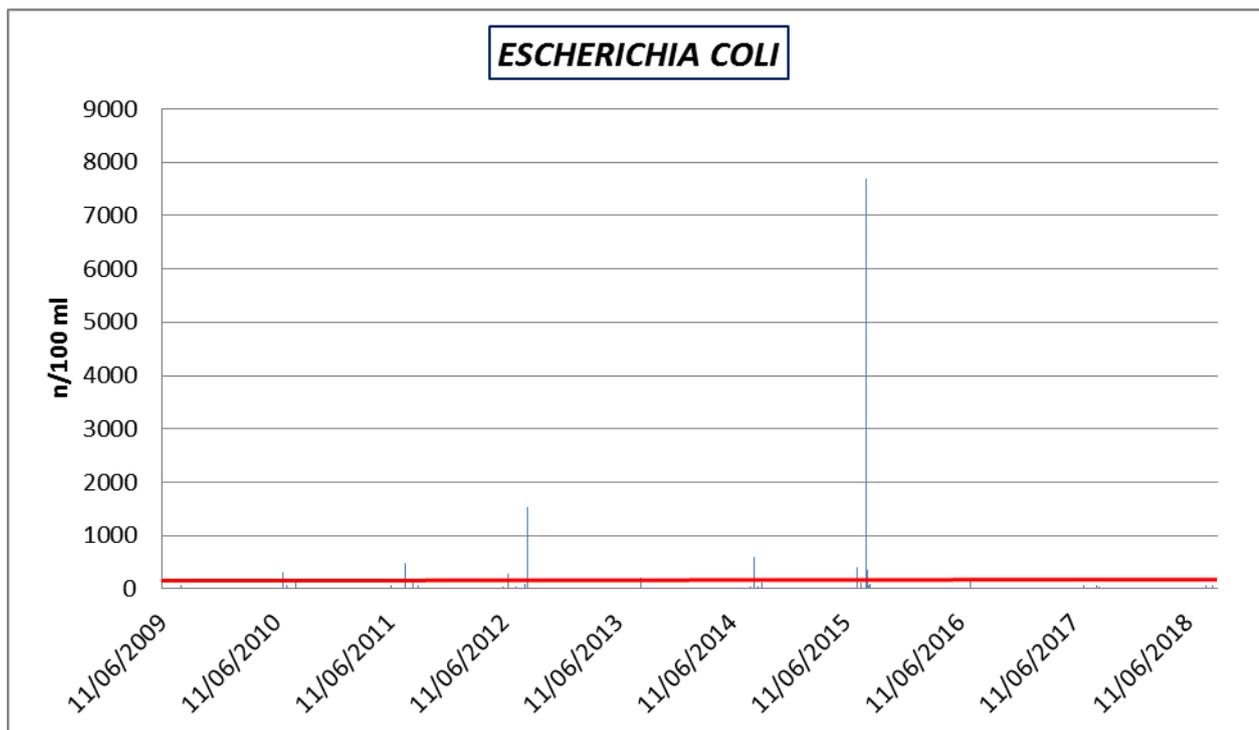
Figure 4 : Evolution de la concentration en E.coli depuis 2009

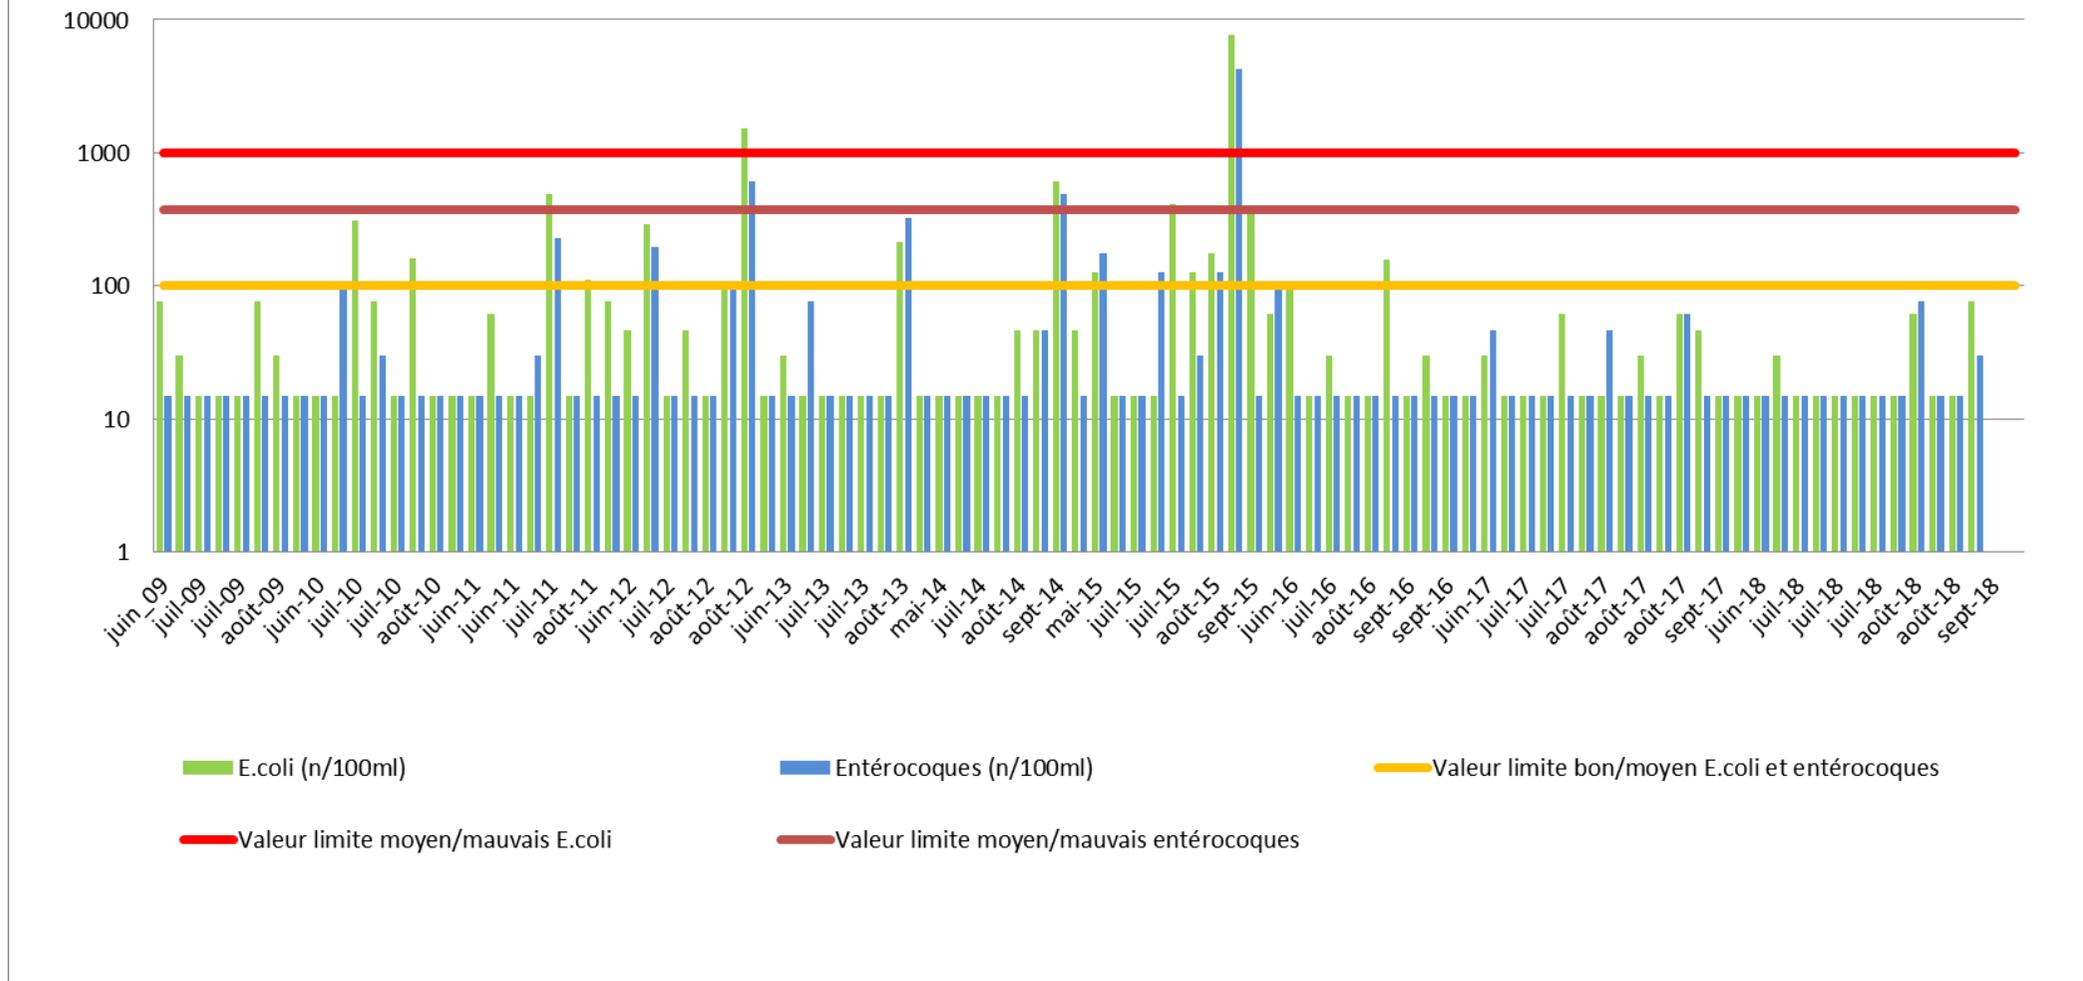
Le tableau ci-après reprend les données de qualité des eaux de baignade à partir de 2009 jusqu'à 2018. Les lignes continues représentent les références de qualité évoquées précédemment pour l'appréciation des résultats en cours de saison. On constate que les résultats se sont largement améliorés à partir de la saison 2016 avec seulement un résultat moyen en 3 ans. La saison 2015 qui a connu de nombreux dépassements est notamment responsable de la dégradation du classement à cette période.

Figure 5 : Evolution de la qualité des eaux de baignade de 2009 à 2018

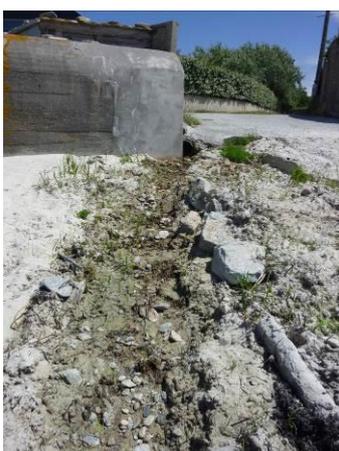
Un exutoire pluvial situé chemin du Beg permet de drainer les eaux de ruissellement d'un petit secteur de 2 ha vers la plage de Kerdeniel.

Figure 6 : Pluvial Kerdeniel (Photographie prise le 8 juillet 2010)

Des analyses sur cet exutoire ont été réalisées par temps de pluie dans le cadre du profil initial :

Les concentrations en germes témoins de contamination fécale se situent dans ordre de grandeur que l'on observe assez habituellement dans les eaux de ruissellement issues de zones d'habitat. On constate que même pendant la période fortement pluvieuse ayant conduit à des concentrations en germes supérieures à 10 000 UFC/100 ml dans les eaux de ruissellement le

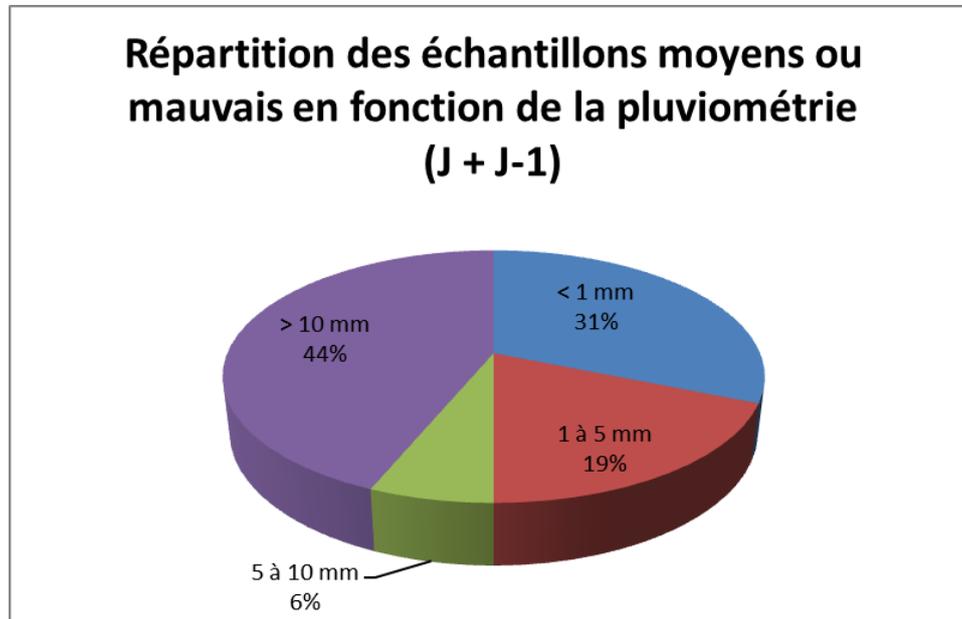
La répartition des dépassements de 2009 à 2017 en fonction de la pluviométrie (J + J-1) est la suivante :

On remarquera d'après ce graphique que 44% des résultats moyens ou mauvais sont présents pour une pluviométrie supérieure à 10mm/48h.

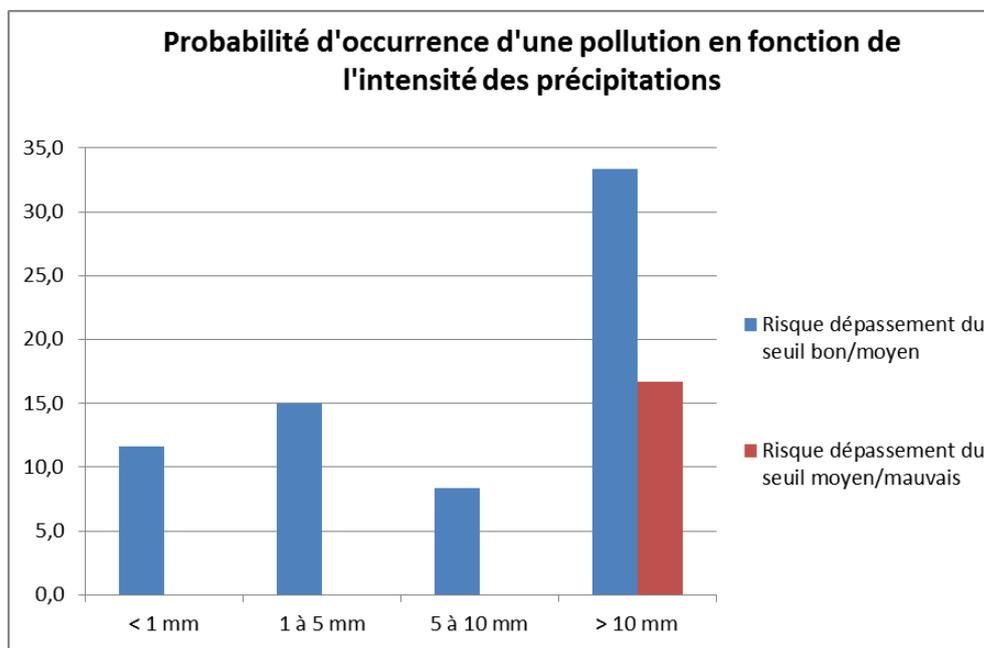
L'analyse des données de 2009 à 2018 met clairement en évidence l'importance de la pluviométrie sur le risque de dépassement du seuil bon/moyen et sur le risque de dépassement du seuil moyen/mauvais. En effet, le risque de dépassement du seuil moyen/mauvais est de 17% pour une pluviométrie supérieure à 10mm et de 33% pour le risque de dépassement du seuil bon/moyen.

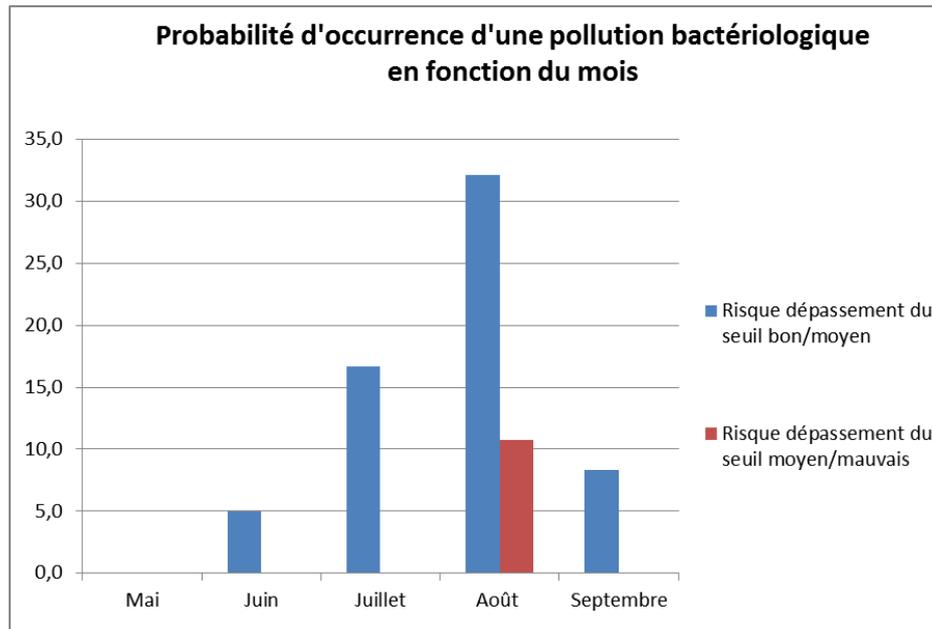
Le graphique ci-dessus met en évidence l'importance du moment du prélèvement dans la saison. En effet, le risque de dépassement du seuil bon/moyen est plus important au mois d'août, de plus les 3 mauvais résultats ont eu lieu au mois d'août. Ces dépassements peuvent être corrélés avec la fréquentation de la région qui est maximale plutôt en juillet/août.

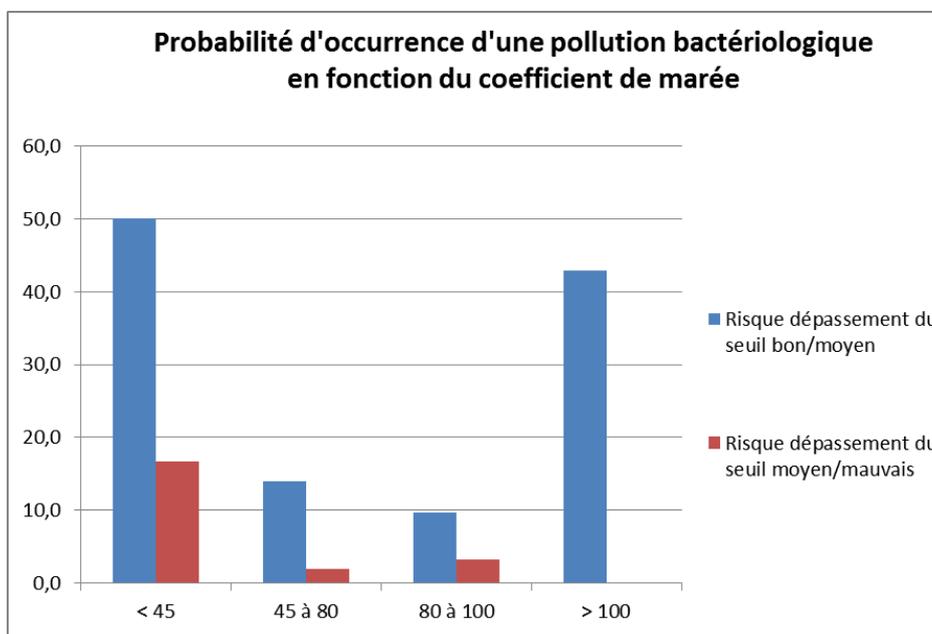
Le graphique ci-dessus met en évidence l'importance des faibles coefficients de marée sur les dépassements.
