Profil de vulnérabilité des eaux de baignade révisé de la plage de Tréompan à Ploudalmézeau

Avril 2019

dti
Environnement

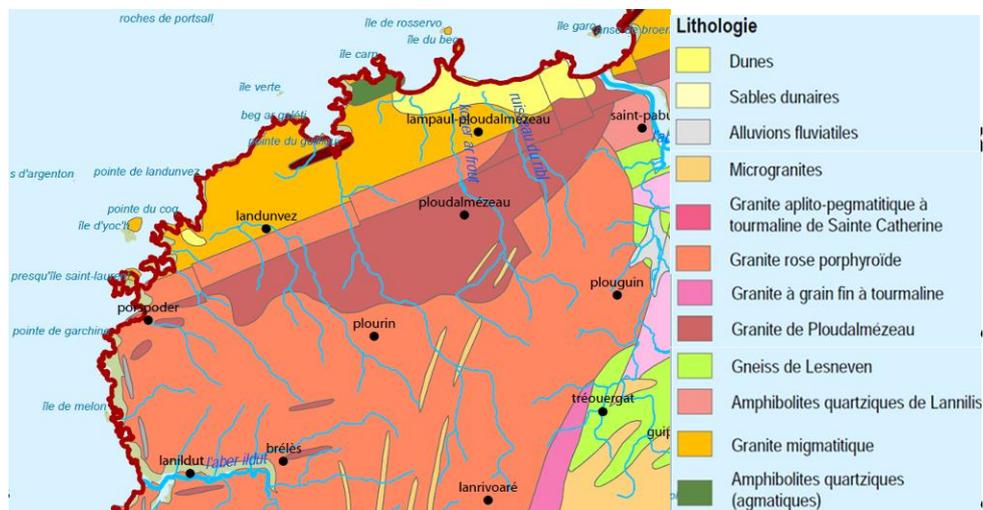
Figure 1 : Répartition des différentes formations géologiques sur le territoire (extrait de l'atlas cartographique du SAGE du Bas-Léon)

Les formations géologiques dominantes sur le bassin sont dans sa partie haute, du granite rose porphyroïde et granites de Ploudalmézeau et dans sa partie basse, des granites et migmatites. La plage appartient au massif dunaire de Tréompan.

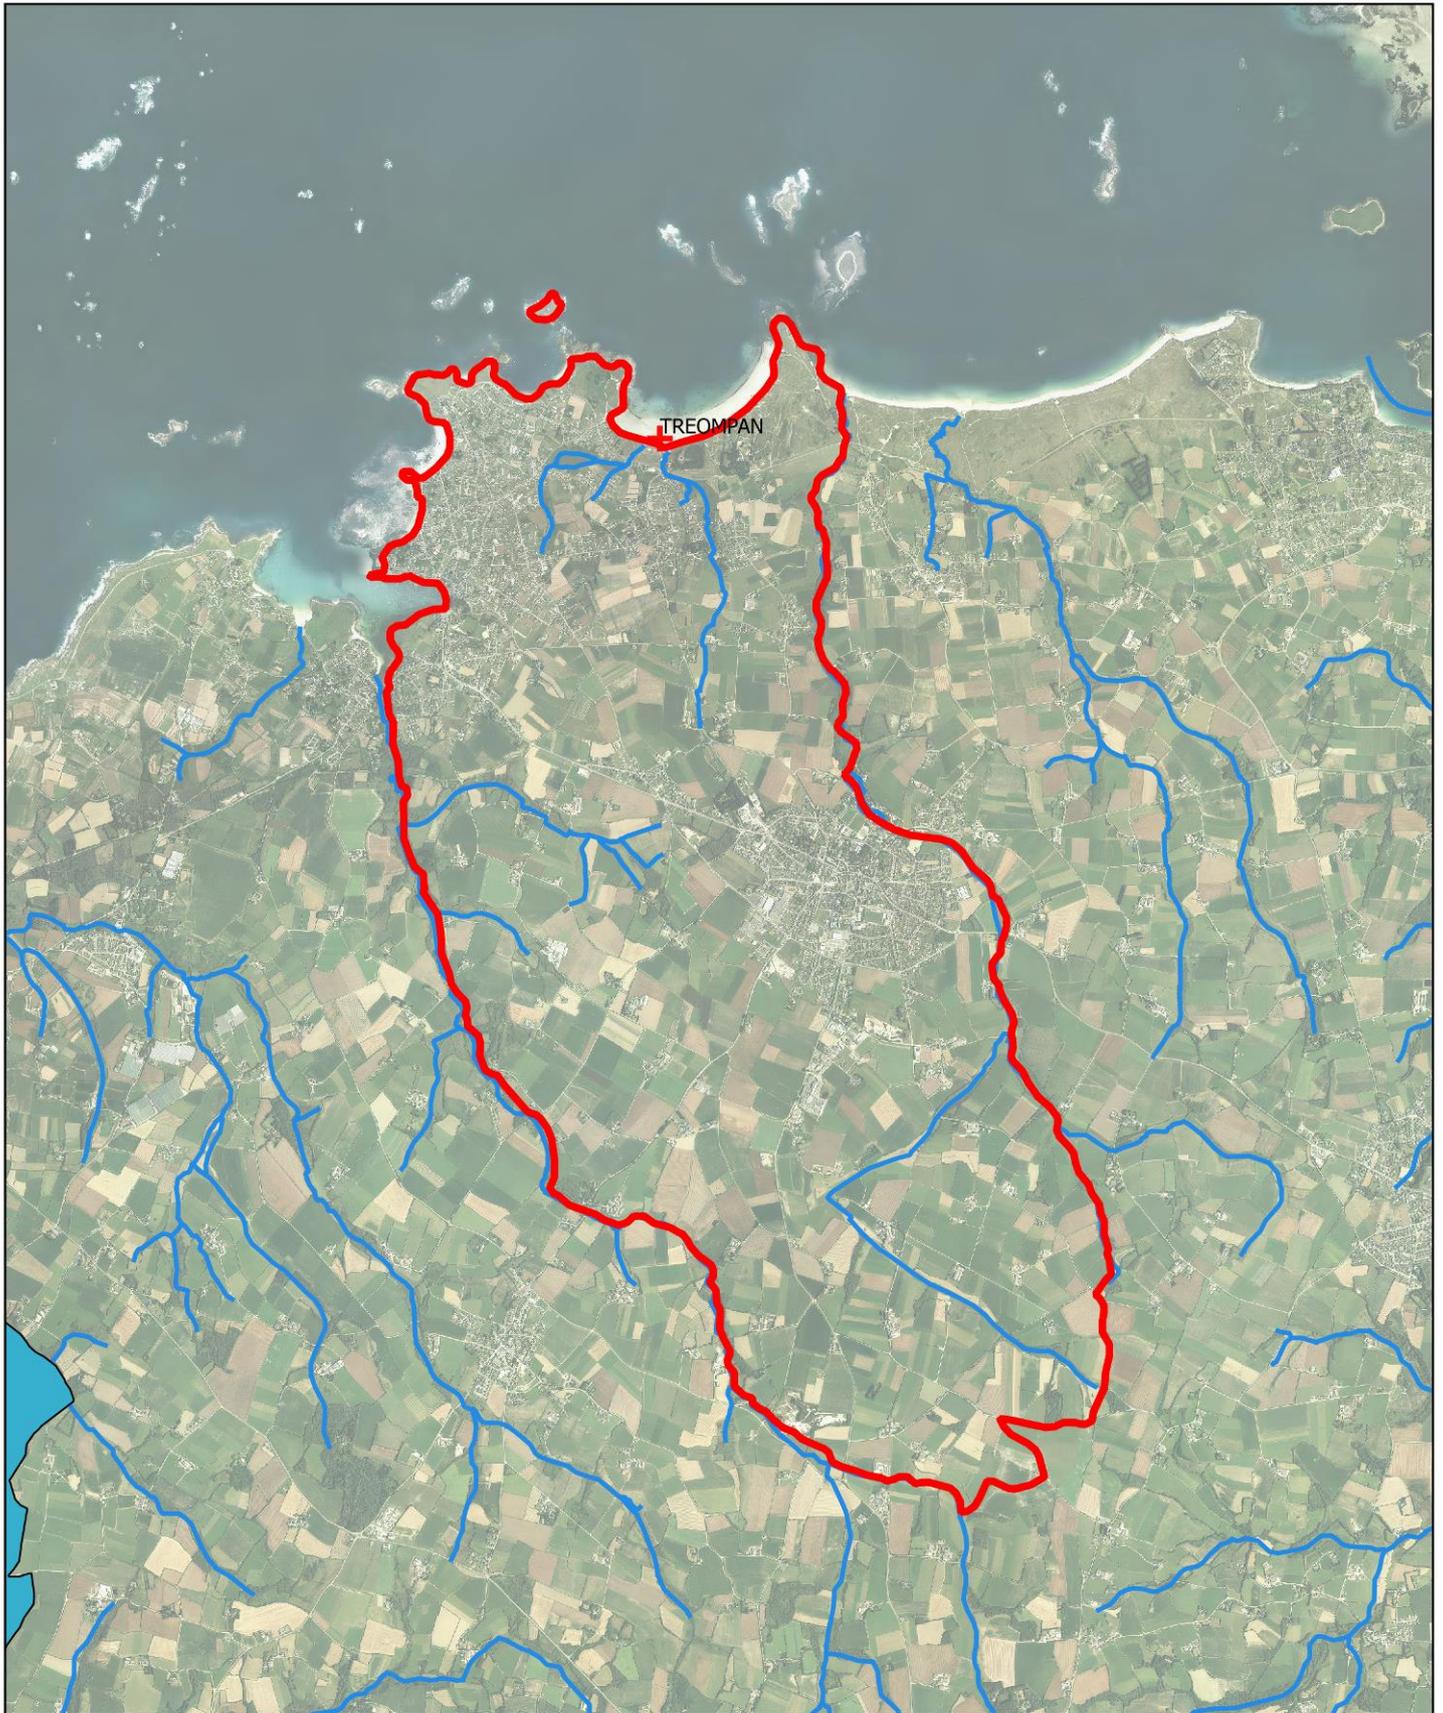
Carte 1 : Localisation de la plage de Tréompán

La plage de Tréompan est localisée sur la façade nord de la commune, entre la Pointe du Carn et celle de Téven Pen ar Pont à l'est. Elle est orientée vers le nord sur la façade littorale de la Manche (voir carte 1).

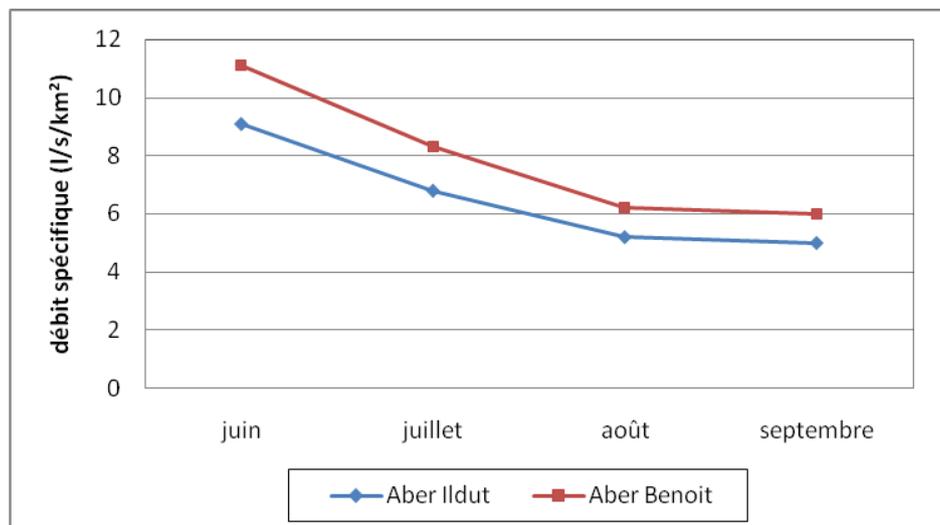
Figure 2 : Débits spécifiques moyens mensuels pour la période estivale (Source : Banque HYDRO)

L'utilisation de valeurs de débit spécifique de référence permet généralement une très bonne estimation des débits pour les rivières non jaugées ; Sur des bassins de petite superficie, les erreurs d'appréciations sur les limites des bassins hydrogéologiques peuvent néanmoins conduire à des estimations plus approximatives.

De ces données, il résulterait que l'ordre de grandeur du débit spécifique en basses eaux en période balnéaire serait proche de 6,5 l/s/km² ; cette valeur doit être comprise comme une moyenne, les débits allant vers des valeurs décroissantes depuis le mois de juin jusqu'au mois de septembre.

Pour les bassins de la zone d'étude, aux superficies respectives de 2,55 et 1,2 km², les débits moyens en été à l'exutoire se situent aux environs de 17 l/s pour la Flosque et 8 l/s pour le Ranterboul. Si les mesures de débit sur le terrain ont globalement confirmé l'ordre de grandeur de débit calculé pour le ruisseau de La Flosque, cela n'est pas le cas pour le Ranterboul sur lequel des valeurs très faibles ont été constatées.

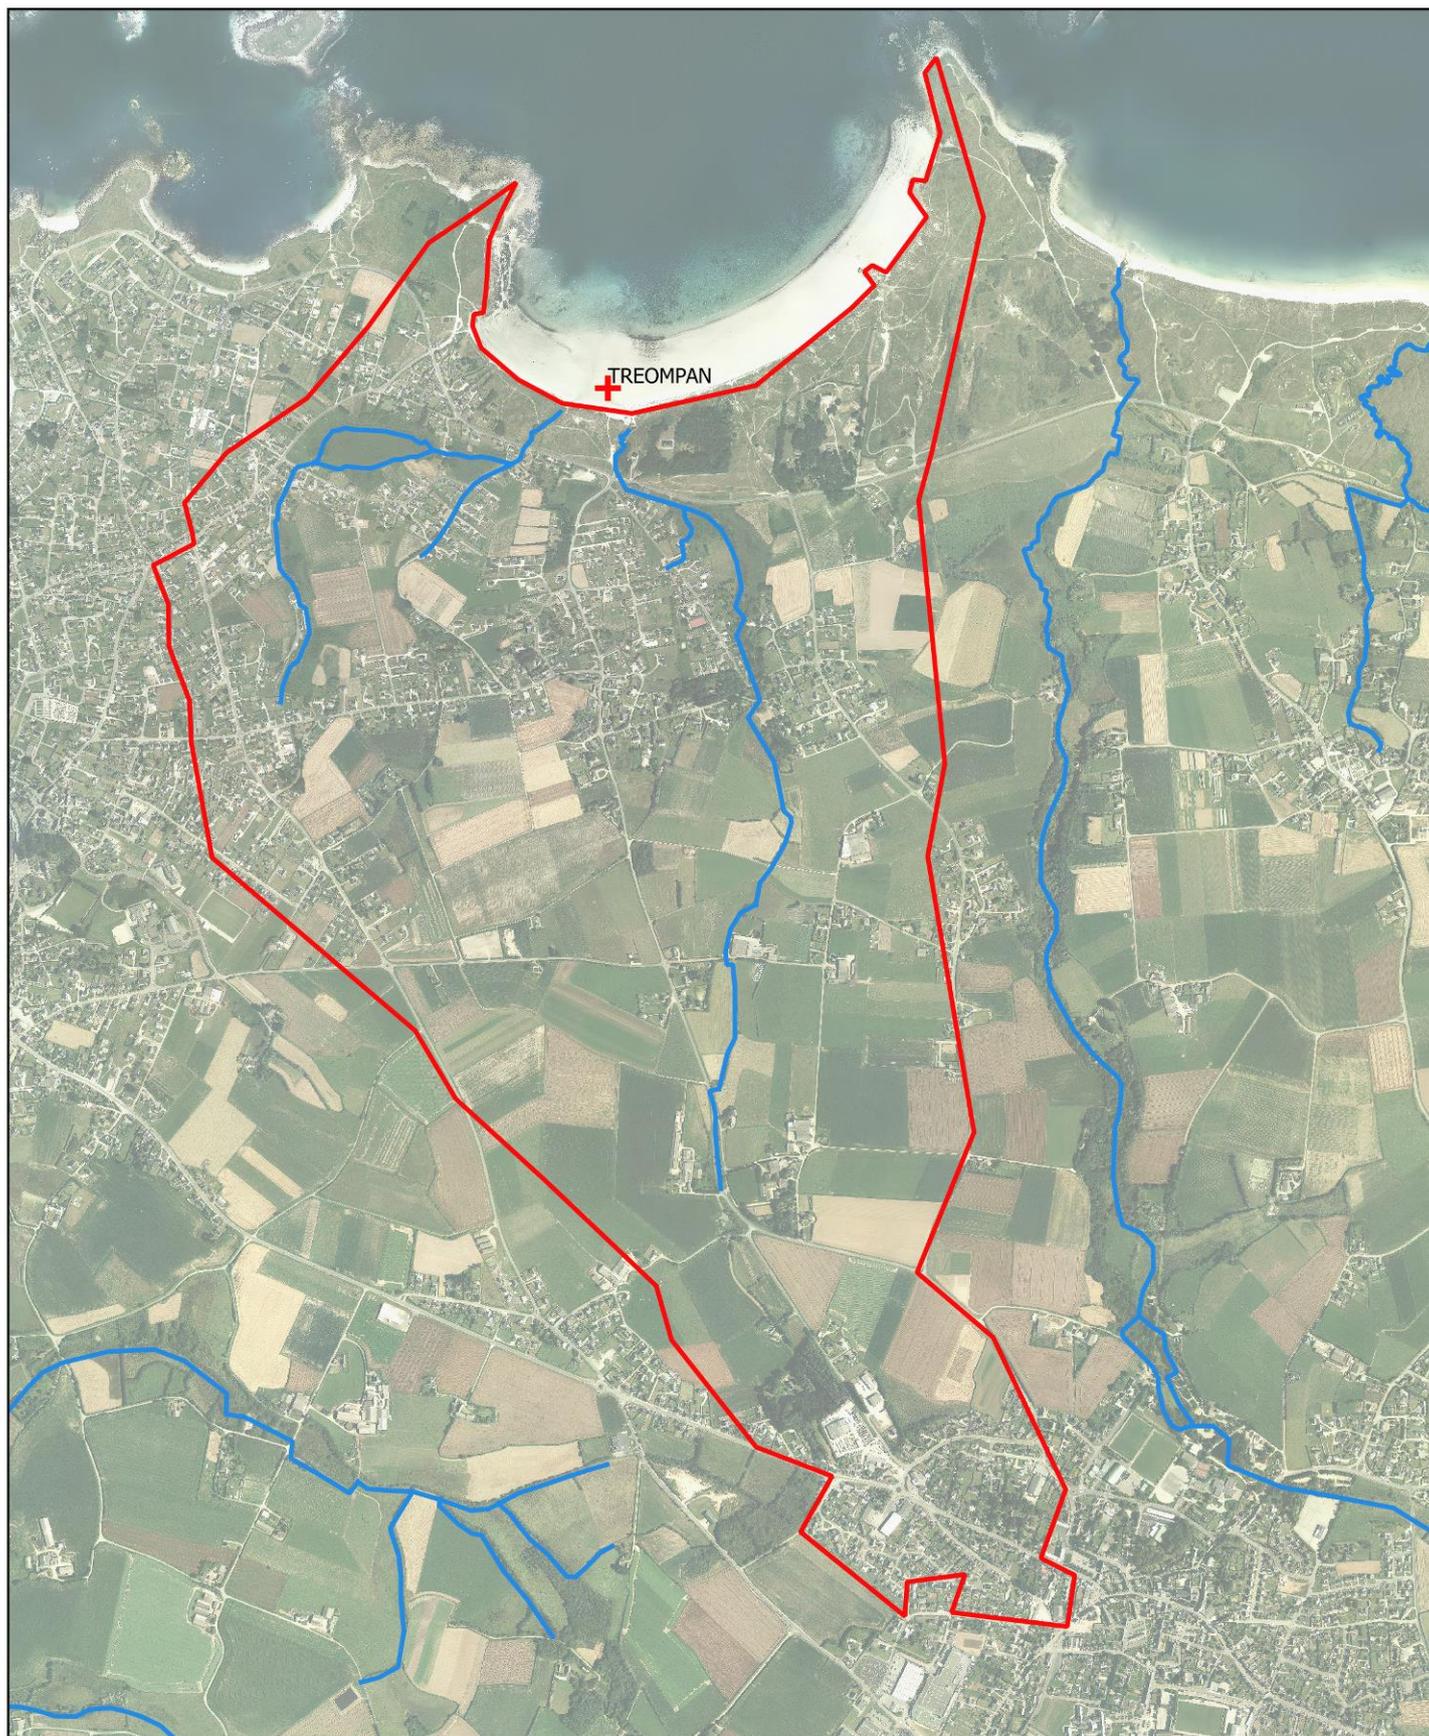
Carte 2 : Localisation du bassin versant et du réseau hydrographique

Les cours d'eau répertoriés sur la carte 2 sont issus de la base de données cours d'eau de la DDTM.

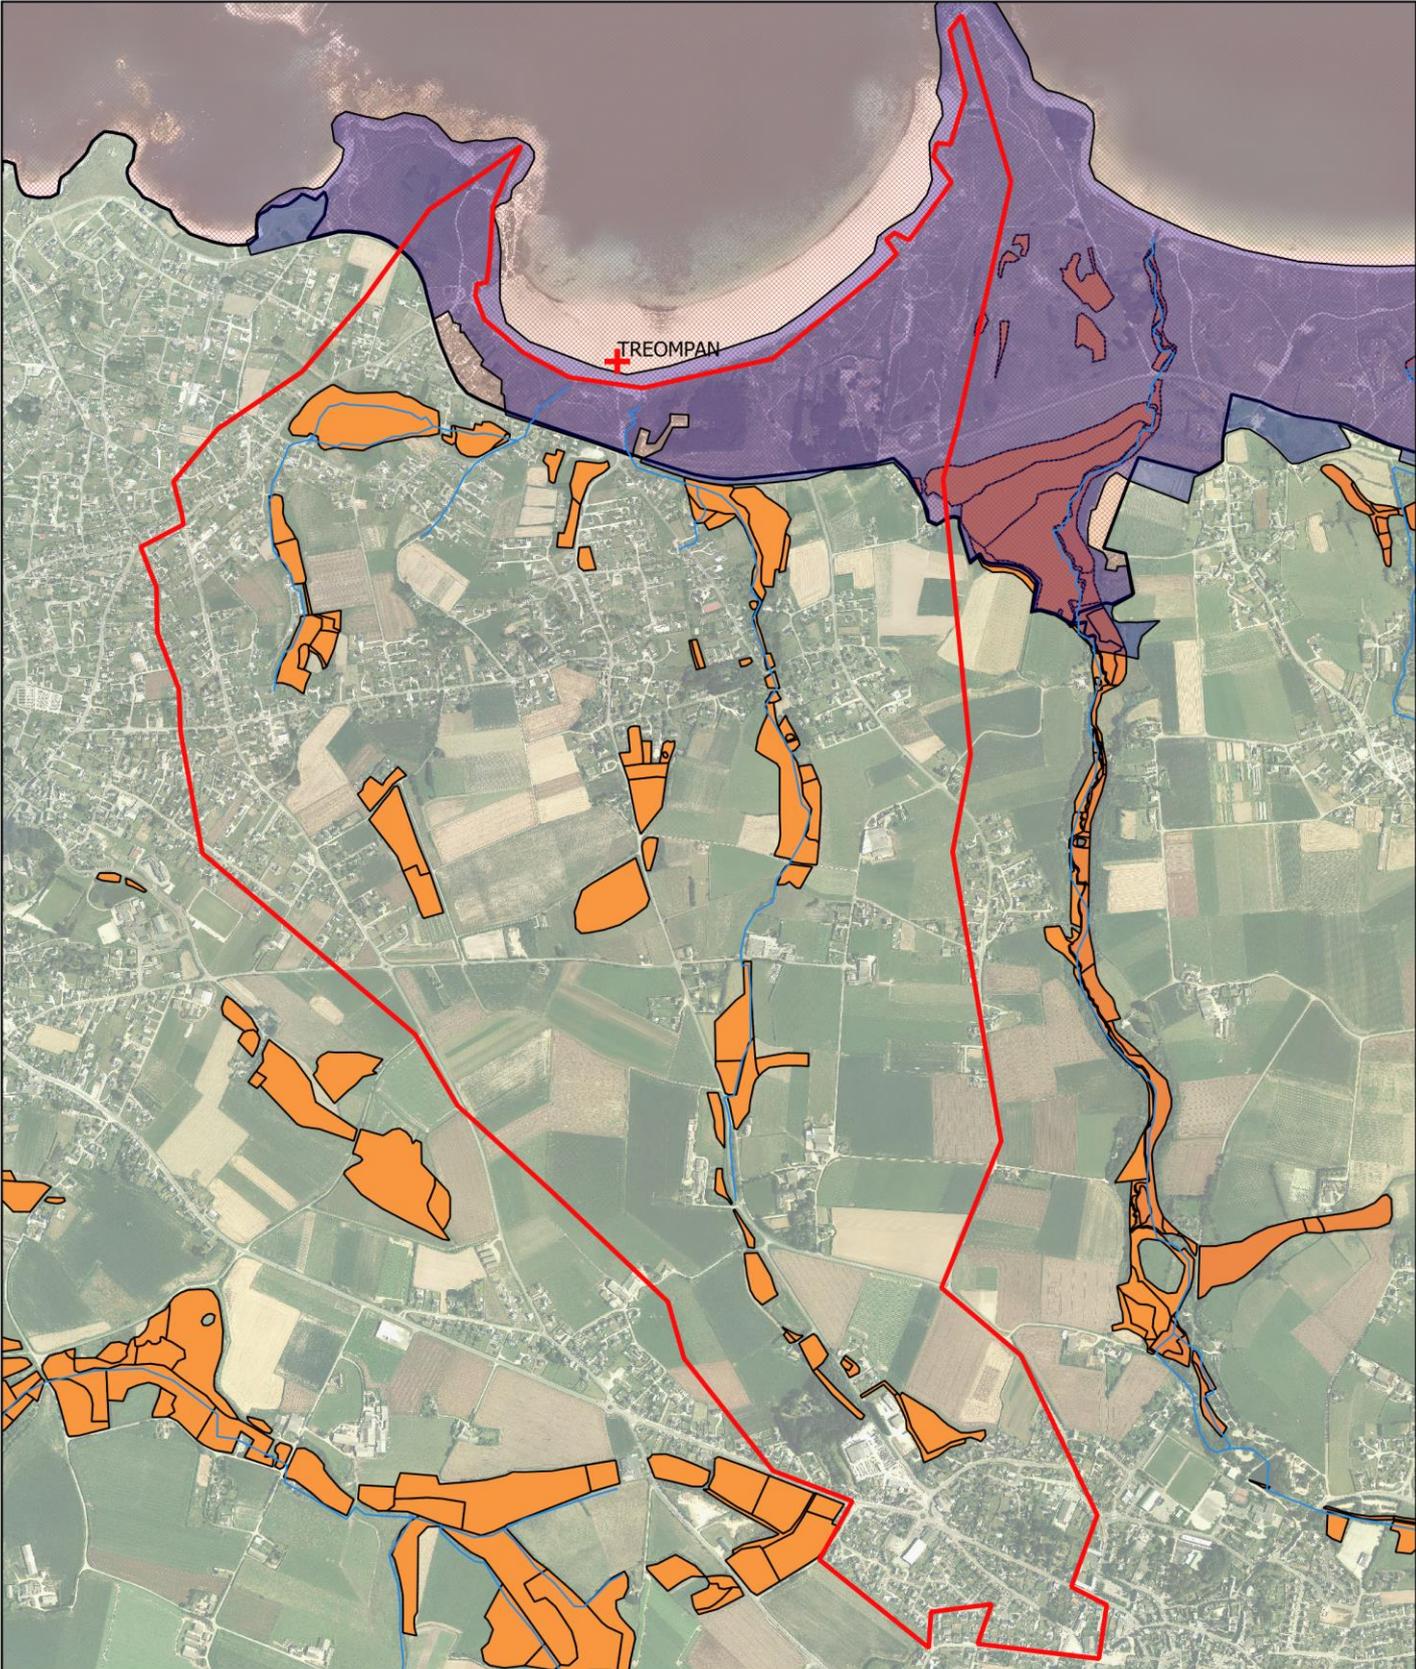
Carte 3 : Localisation des zones sensibles

Les zones humides localisées sur la carte suivante sont issues de l'inventaire des zones humides réalisé dans le cadre de la révision du PLU sur la commune de Ploudalmézeau. Les zones humides sur le bassin versant sont présentes aux abords des cours d'eau ainsi que sur plusieurs parcelles au centre du bassin versant. Elles assurent notamment des fonctions de régulation hydraulique, d'amélioration de la qualité des eaux et de maintien d'un écosystème.

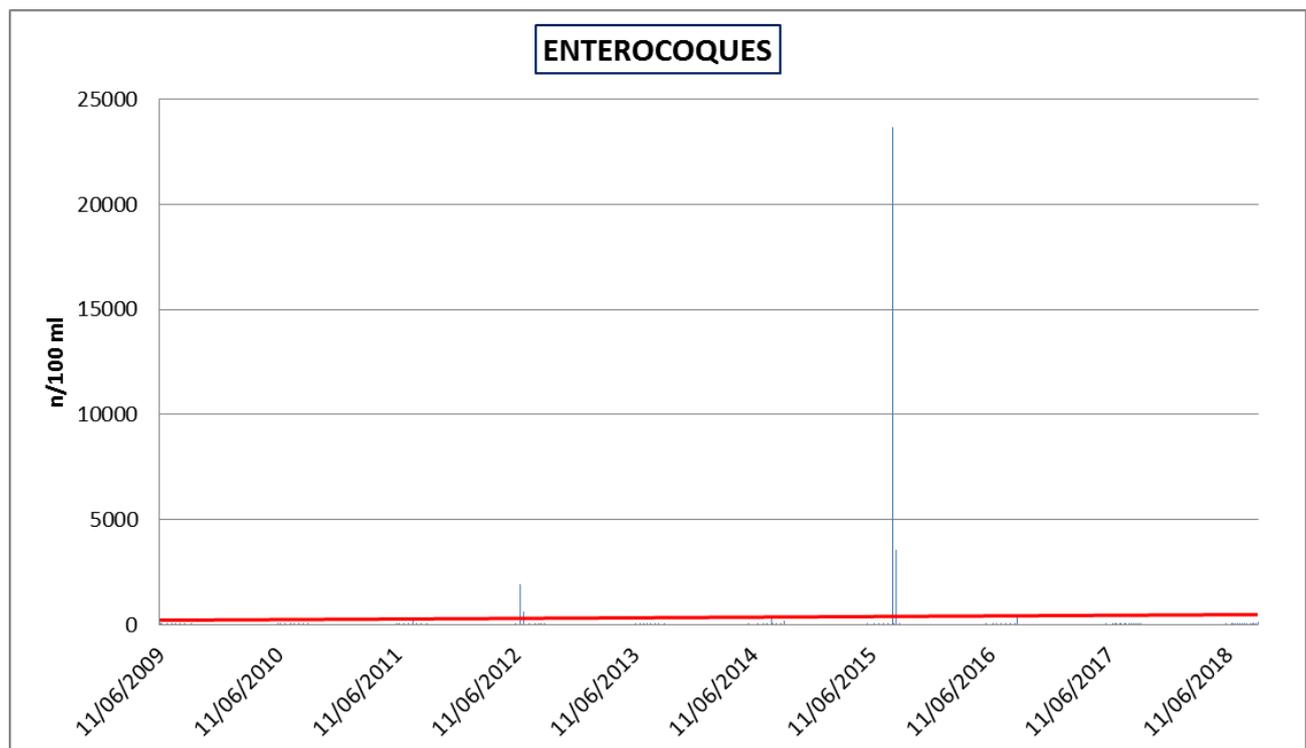
Figure 4 : Evolution de la concentration en entérocoques depuis 2009

Les courbes ci-après présentent les évolutions des teneurs en germes mesurées durant les 10 dernières années. Les courbes de tendance associées révèlent une légère hausse des concentrations pour le paramètre entérocoque et le paramètre E.coli.

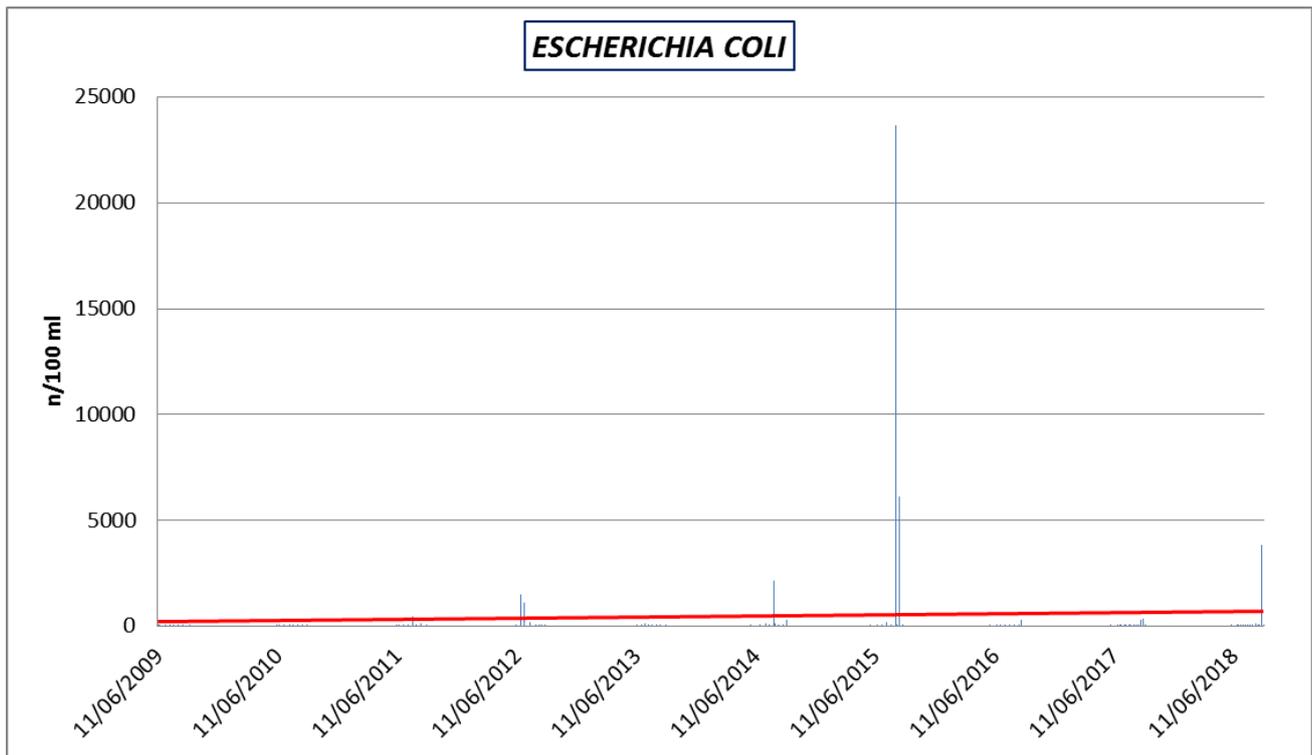
Figure 5 : Evolution de la concentration en E.coli depuis 2009

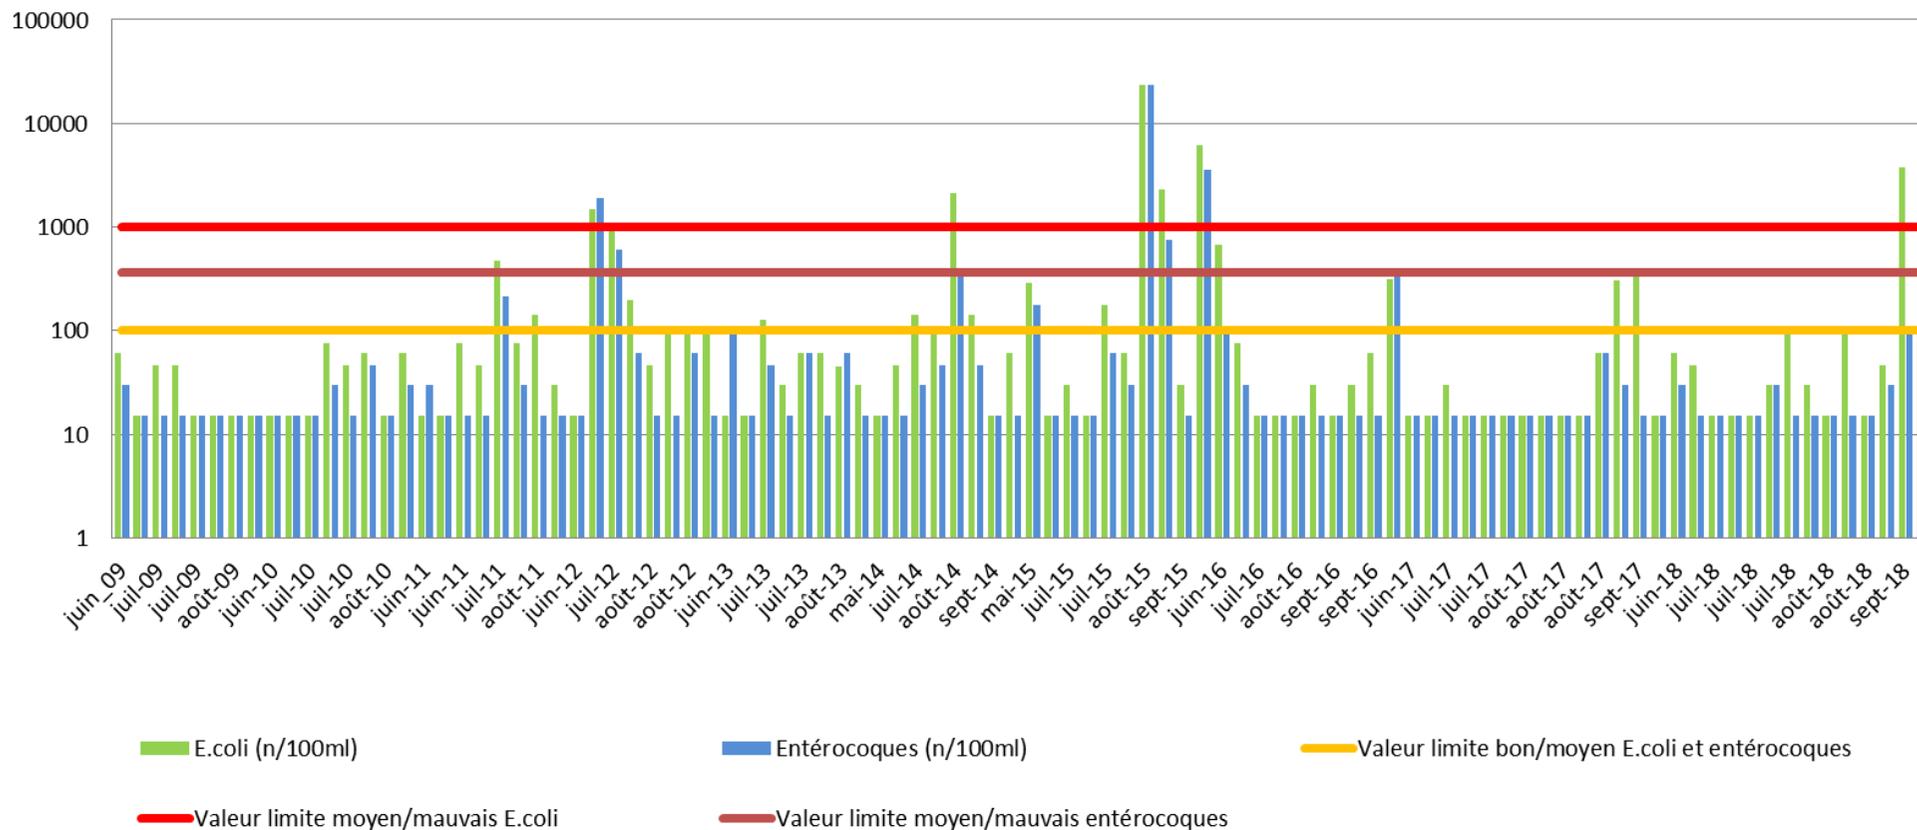
Figure 6 : Evolution de la qualité de l'eau de baignade de la plage de Tréompan

Le tableau ci-après reprend les données de qualité des eaux de baignade à partir de 2009 jusqu'à 2018. Les lignes continues représentent les références de qualité évoquées précédemment pour l'appréciation des résultats en cours de saison. On constate que les résultats moyens et mauvais sont fréquents sur la plage de Tréompan. En effet, il y a eu 7 mauvais résultats et 14 résultats moyens depuis 2009. Aucune amélioration n'est constatée, l'année 2018 présente un mauvais résultat et 2 résultats moyens.

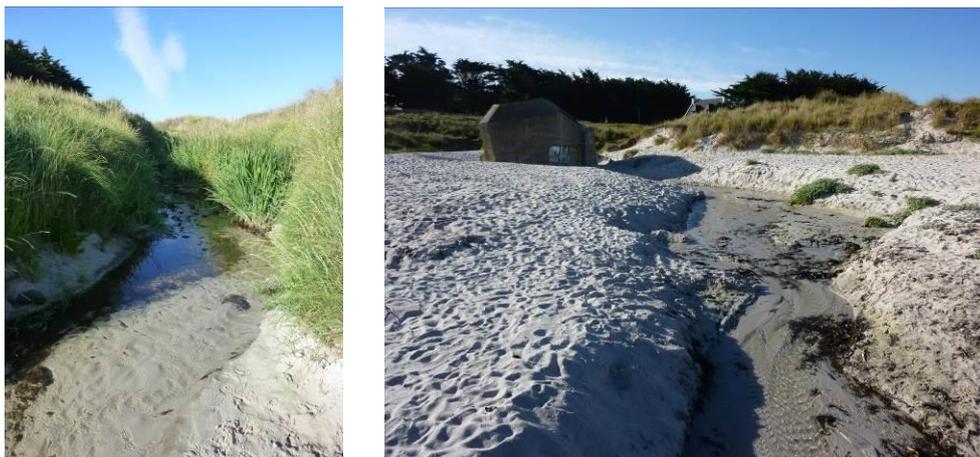
Figure 7 : Exutoire du ruisseau de la Flosque

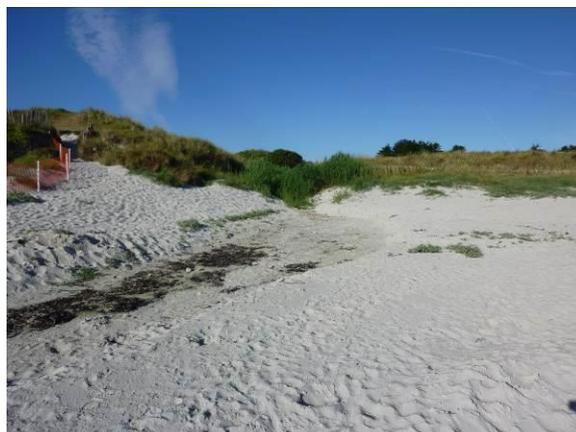
Figure 8 : Exutoire du ruisseau de Ranterboul (photographies prises le 9 juillet 2010)

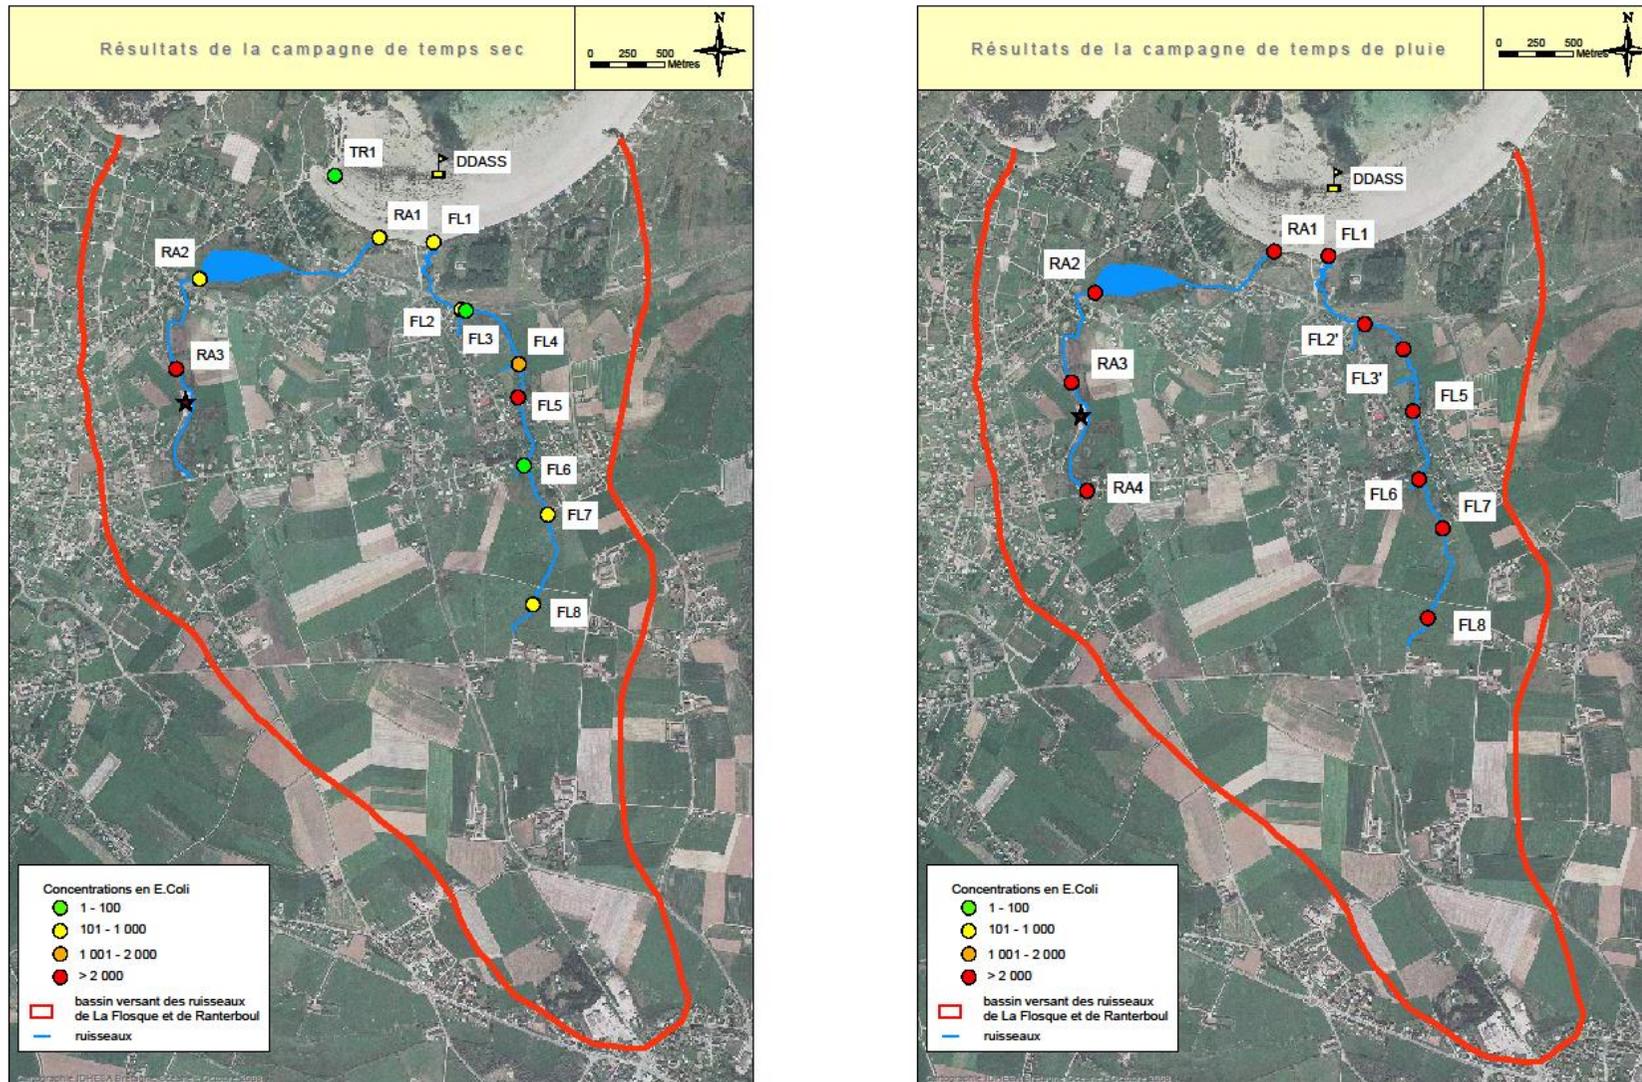
Figure 9 : Campagne d'analyses réalisée sur le bassin versant de la plage de Tréompan lors de l'étude diagnostic de 2008

Par temps de pluie, les analyses montrent une dégradation généralisée de la qualité d'eau sur l'ensemble des points de mesure, où l'eau prélevée est de très mauvaise qualité. Une très forte augmentation de la concentration était observée sur le Ranterboul en aval de la station d'épuration, où l'eau prélevée présentait des teneurs caractéristiques d'eaux usées épurées en sortie de station par boues activées (de l'ordre de 10^5 E. coli/100 ml). Le rejet des eaux épurées se faisant dans le ruisseau du Frouit, ces résultats confirmaient l'impact de rejets d'effluents bruts dans le milieu naturel.

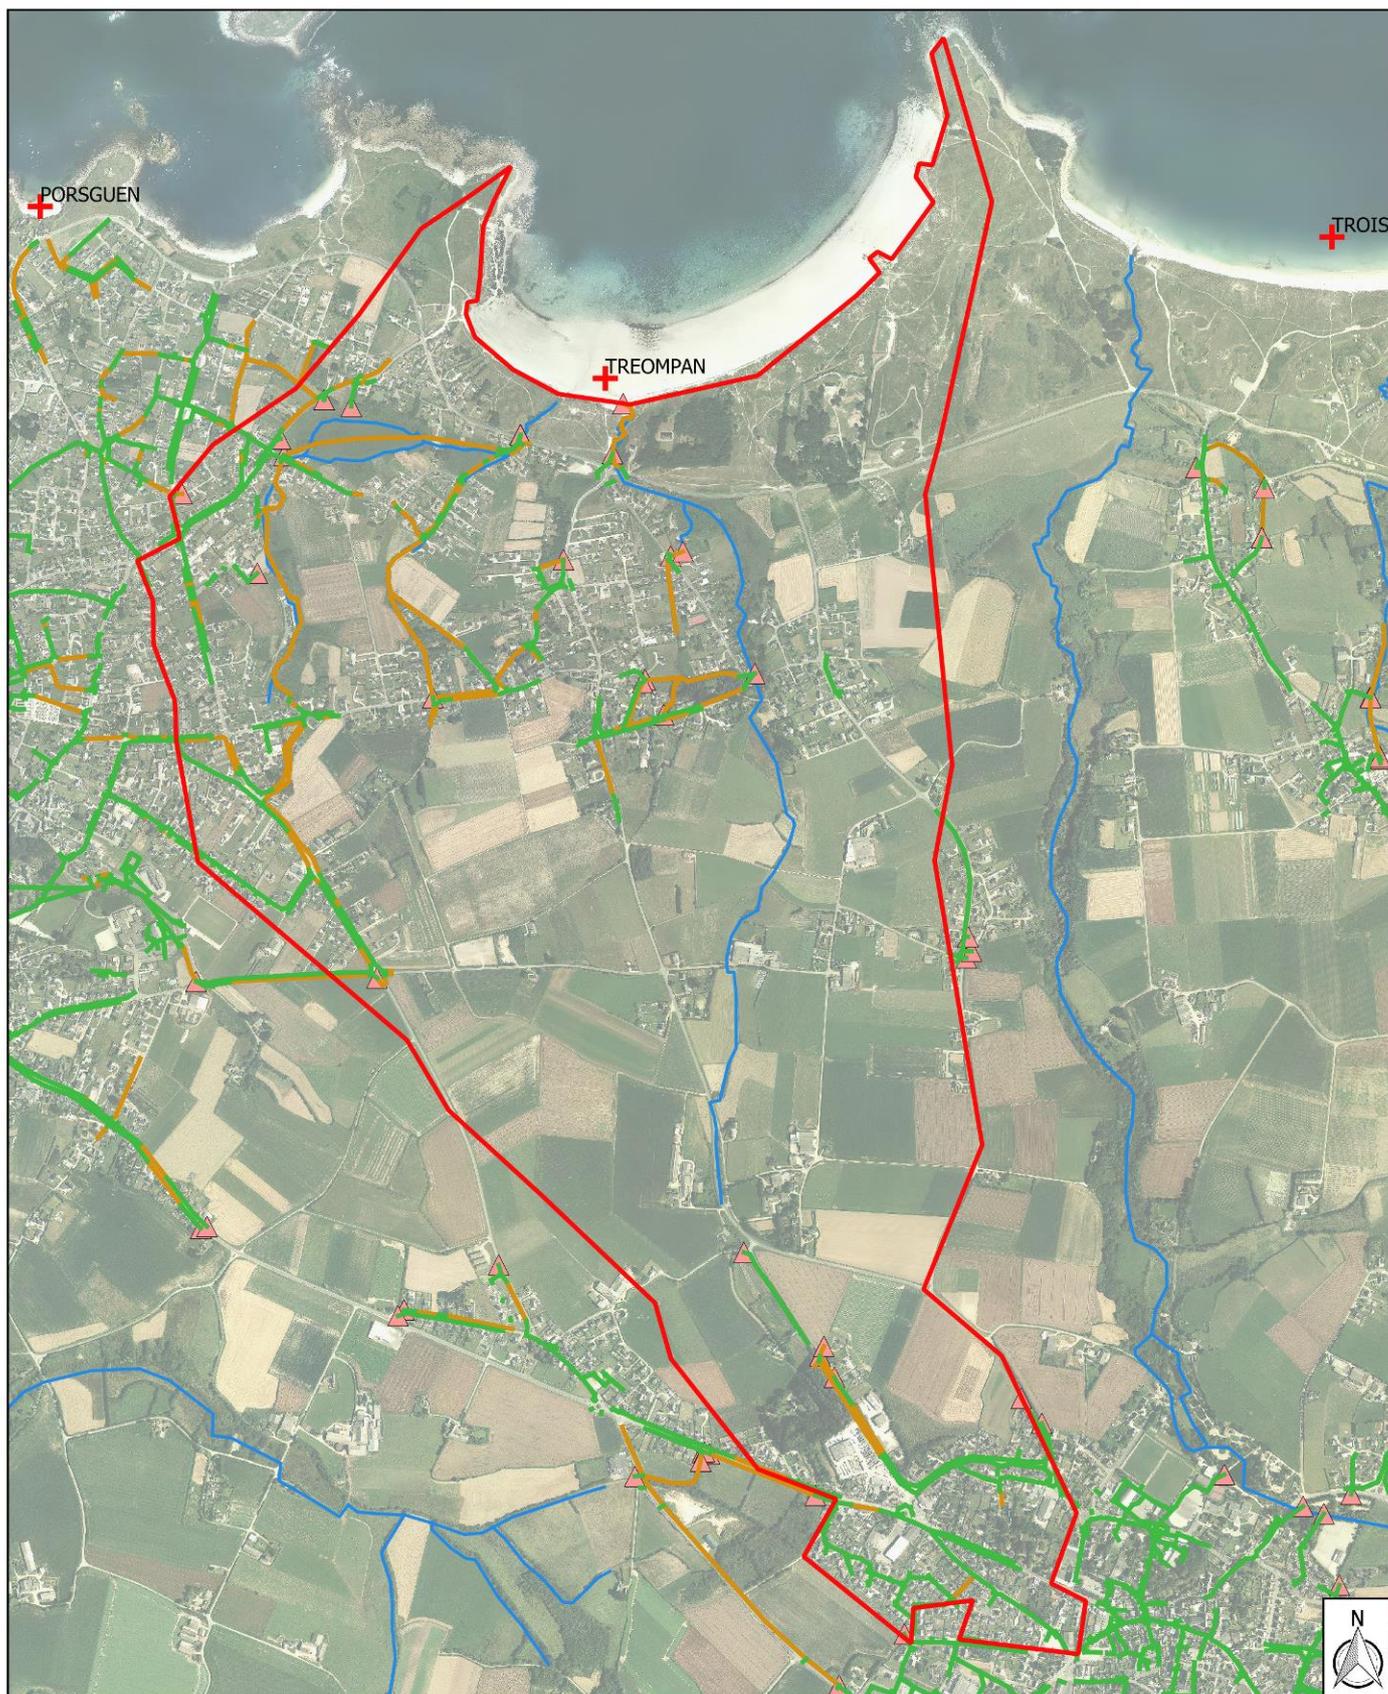
RESEAU D'EAUX PLUVIALES ET EXUTOIRES

- Réseau hydrographique
- Réseau de fossé
- Réseau pluvial
- ▲ Exutoire

L'inventaire du réseau pluvial a été réalisé en 2018, lors du schéma directeur eaux pluviales, sur l'ensemble de la CCPI. Le réseau est présenté sur la carte 5.

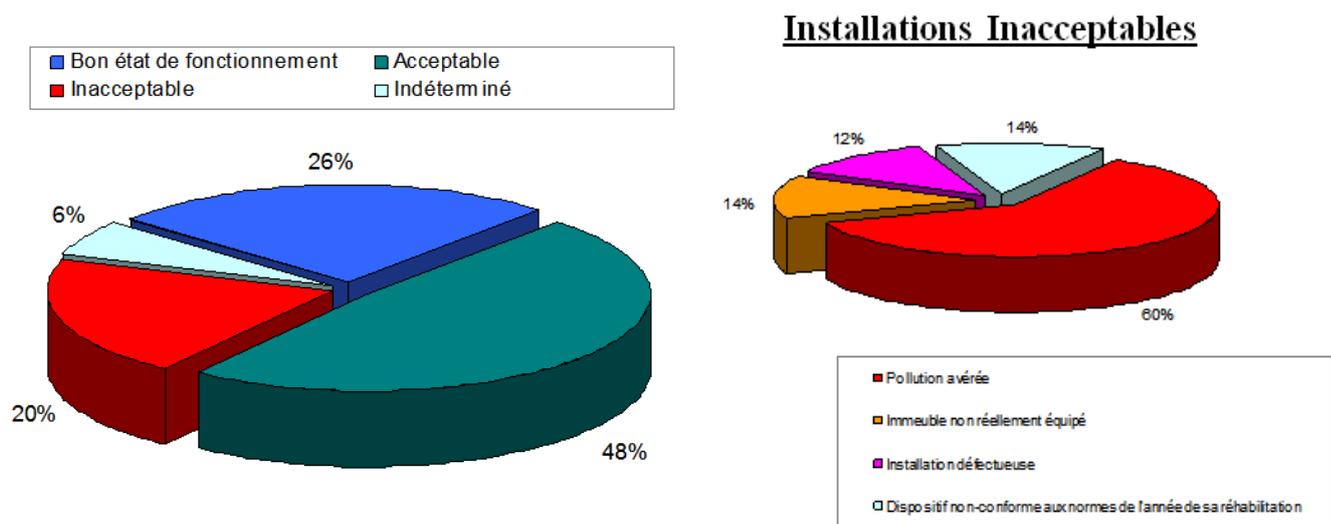
Figure 10 : Etat des lieux des assainissements individuels sur la commune de Ploudalmézeau (rapport SPANC de juin 2010)

Les installations de Ploudalmézeau sont en cours de diagnostic actuellement, il n'y a donc pas de données actualisées par rapport à 2010. 712 installations avaient été contrôlées pour 182 installations classées inacceptables. Le graphique ci-dessous permet de mettre en évidence les proportions d'installations inacceptables :

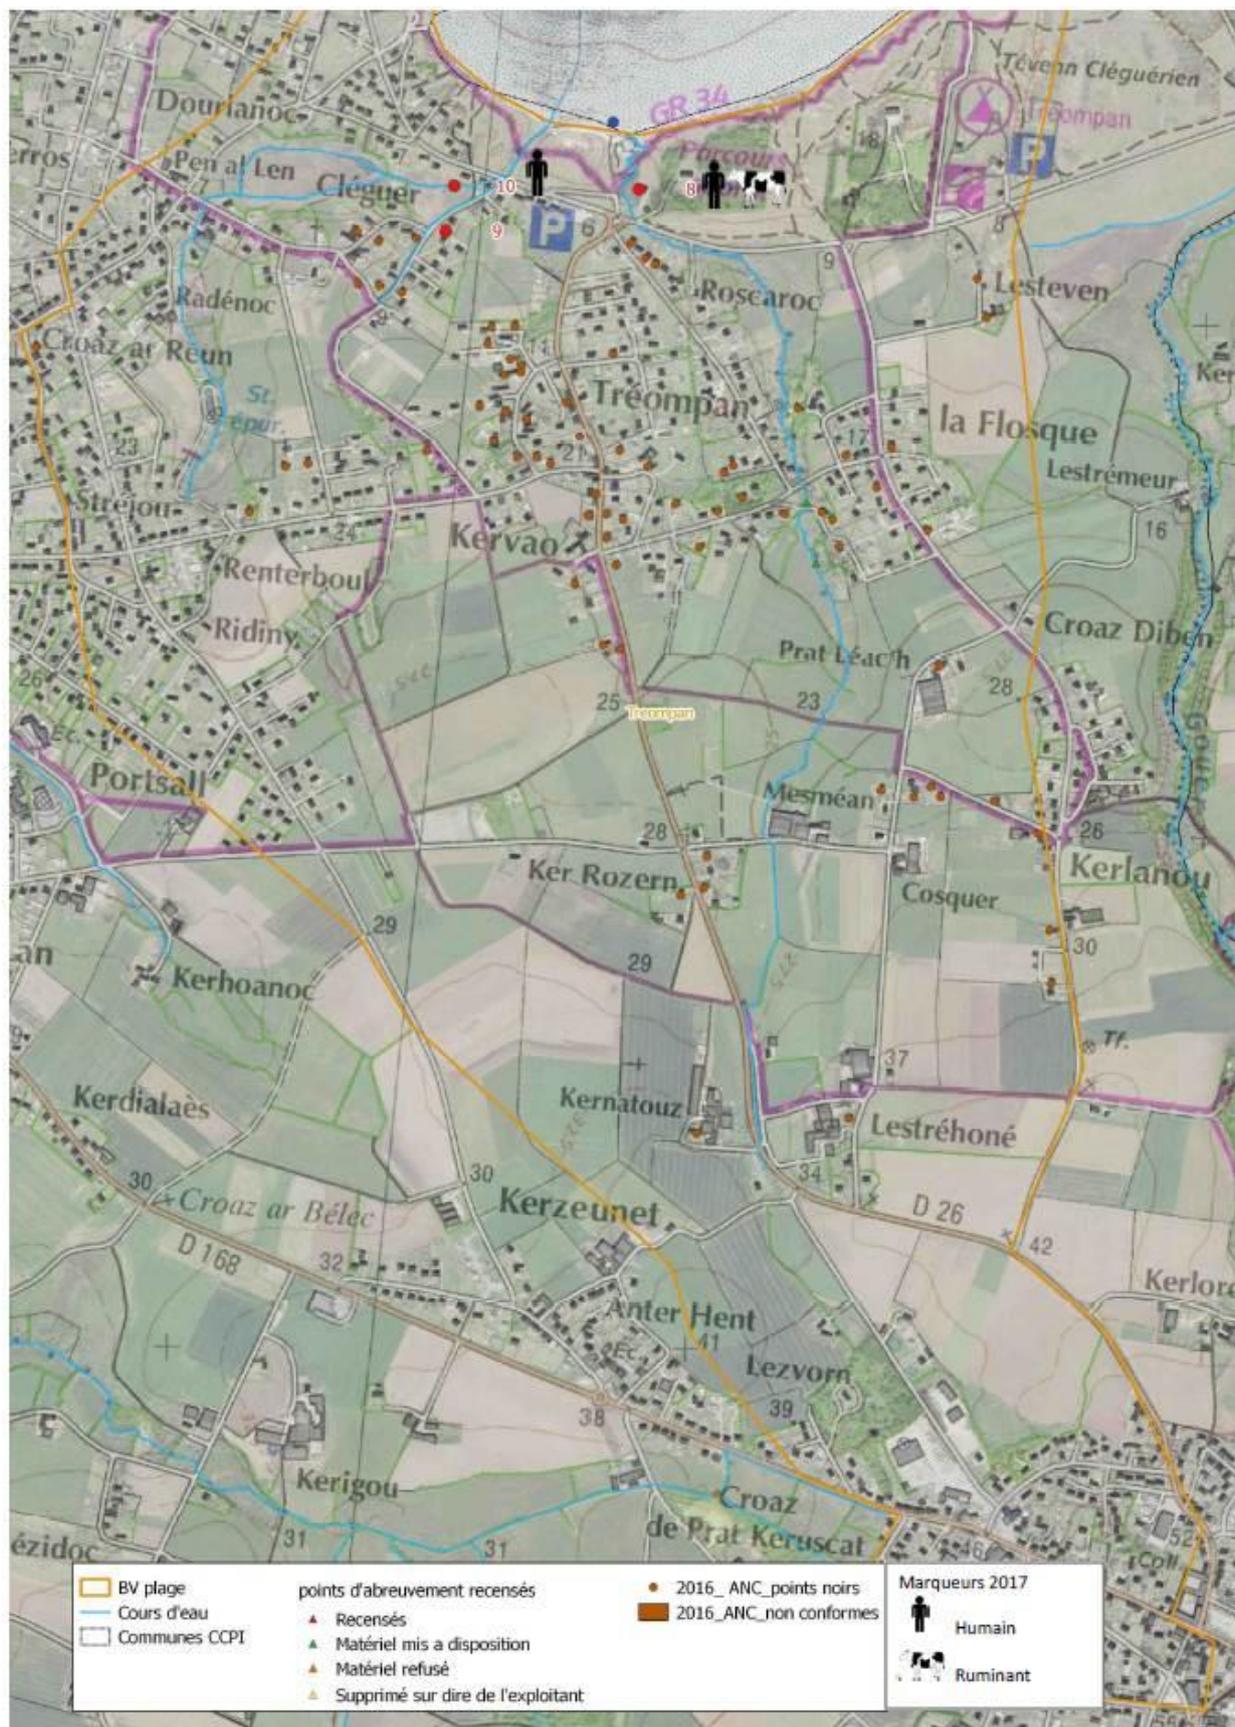
Figure 12 : Localisation des points de prélèvement sur le bassin versant de la plage de Tréompan

Point 8	Point 10
	météo	E. Coli mg/l	E. Coli mg/l
Cal. 2017.01	pluie	520	1 970
Pluie 2017.02	humide	5 700	949
Cal 2017.02	sec ensoleillé	2 500	725
Cal 2017.03	sec ensoleillé	403	584
Pluie 2017.03	sec ensoleillé	1 276	8 890
Cal 2017.04	sec ensoleillé	305	3 096
Pluie 2017.05	pluie	79 530	403
Cal 2017.05	sec ensoleillé	1 210	520
Cal 2017.06	sec couvert	1 276	1 669
Pluie 2017.06	sec couvert	77 410	135 440
Cal 2017.07	sec couvert	350	
Pluie 2017.08	pluie	275 560	124 830
Cal 2017.08	sec ensoleillé	508	2 664
Cal 2017.09	sec couvert	923	813

Les analyses par temps sec présentent des valeurs parfois supérieures aux analyses par temps de pluie, ce qui pourrait confirmer la part de la pollution "humaine".

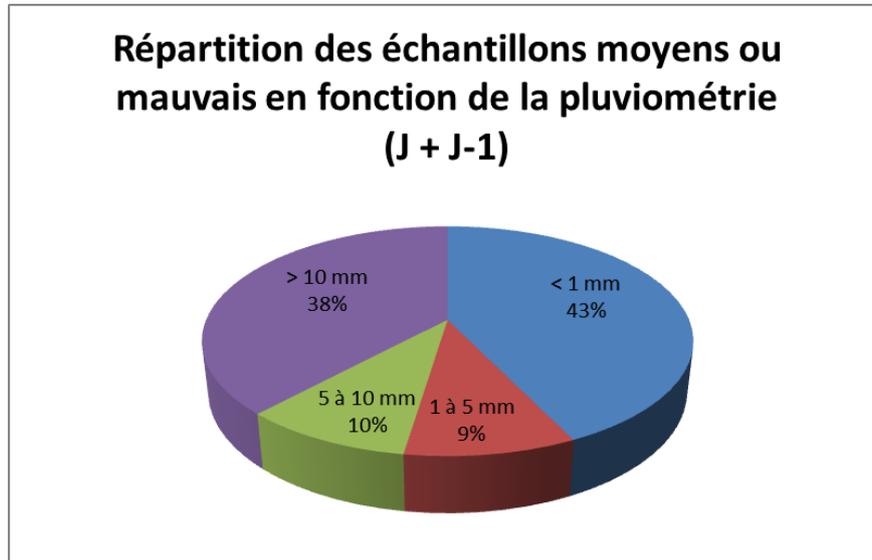
On remarquera d'après ce graphique que 43% des résultats moyens ou mauvais sont présents pour une pluviométrie inférieure à 1mm/48h.

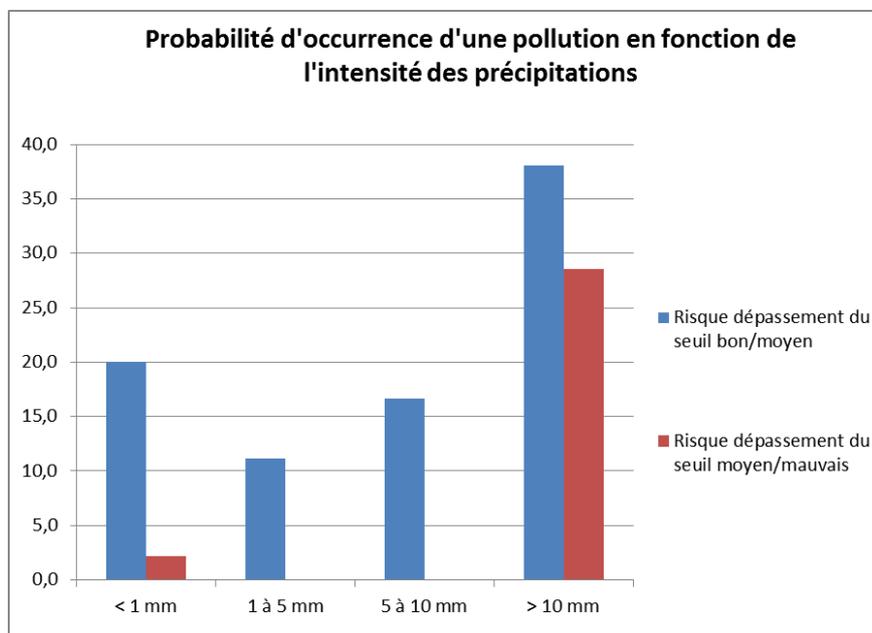
L'analyse des données de 2009 à 2018 met clairement en évidence l'importance de la pluviométrie sur le risque de dépassement du seuil bon/moyen et sur le risque de dépassement du seuil moyen/mauvais. En effet, le risque de dépassement du seuil moyen/mauvais est de 29% pour une pluviométrie supérieure à 10mm, celui-ci est nul ou quasi-nul pour les autres catégories de précipitations étudiées.

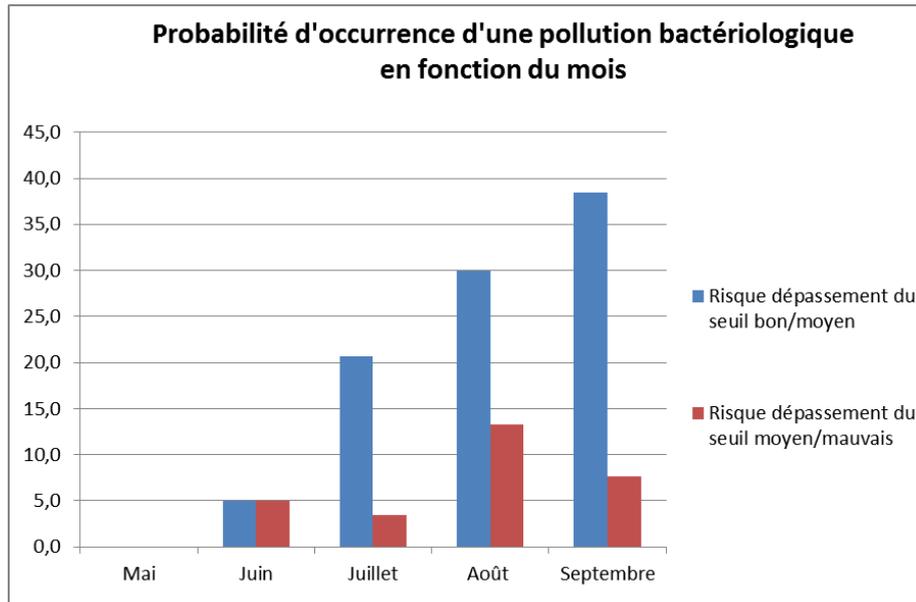
Le graphique ci-dessus met en évidence l'importance du moment du prélèvement dans la saison. En effet, plus le prélèvement est effectué tard dans la saison plus la probabilité d'occurrence d'un résultat moyen ou mauvais est importante. Ainsi, 39% des résultats dépassent le seuil bon/moyen en septembre contre environ 5% en juin et 21% en juillet. La fréquentation de la région peut avoir son importance sur la qualité des prélèvements, même si la fréquentation est maximale plutôt en juillet et en août. Ces dépassements peuvent peut-être être corrélés avec le pâturage du regain après les fauches.
