Profil de vulnérabilité des eaux de baignade révisé de la plage de Tréompan à Ploudalmézeau

Avril 2019

dti
Environnement

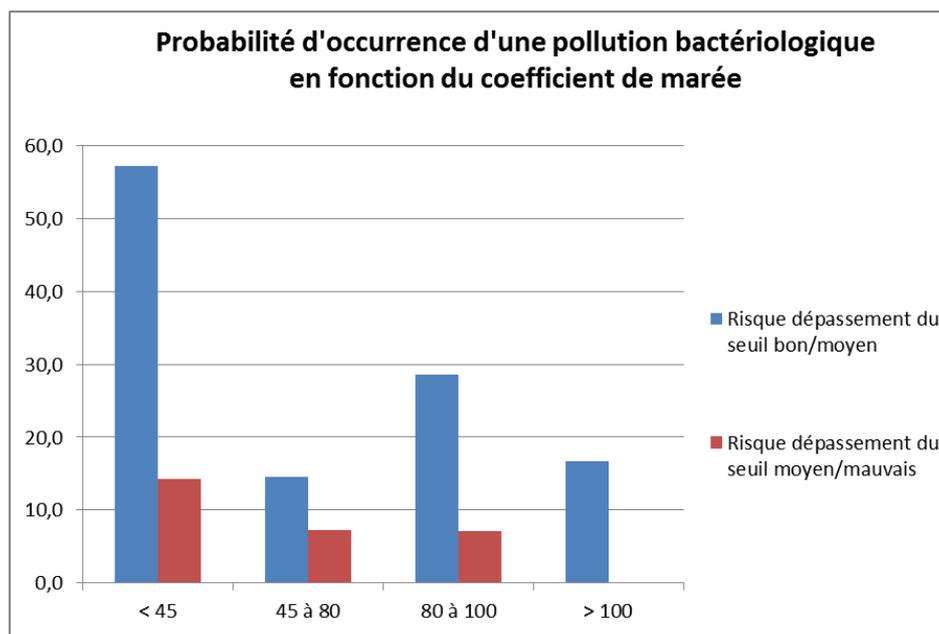
Le graphique ci-dessus met plutôt en évidence l'importance des faibles coefficients de marée sur les dépassements.
