# Profil de vulnérabilité des eaux de baignade révisé de la plage de Trez Hir à Plougonvelin

Avril 2019

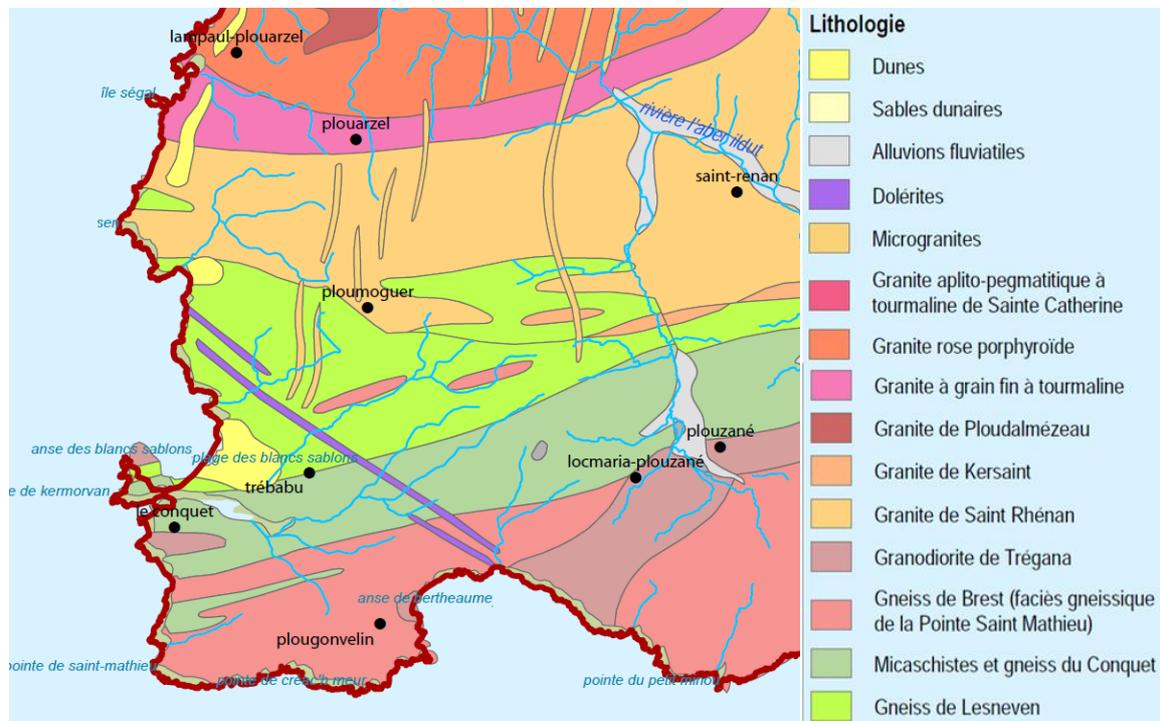
Figure 1 : Répartition des différentes formations géologiques sur le territoire (extrait de l'atlas cartographique du SAGE du Bas-Léon)

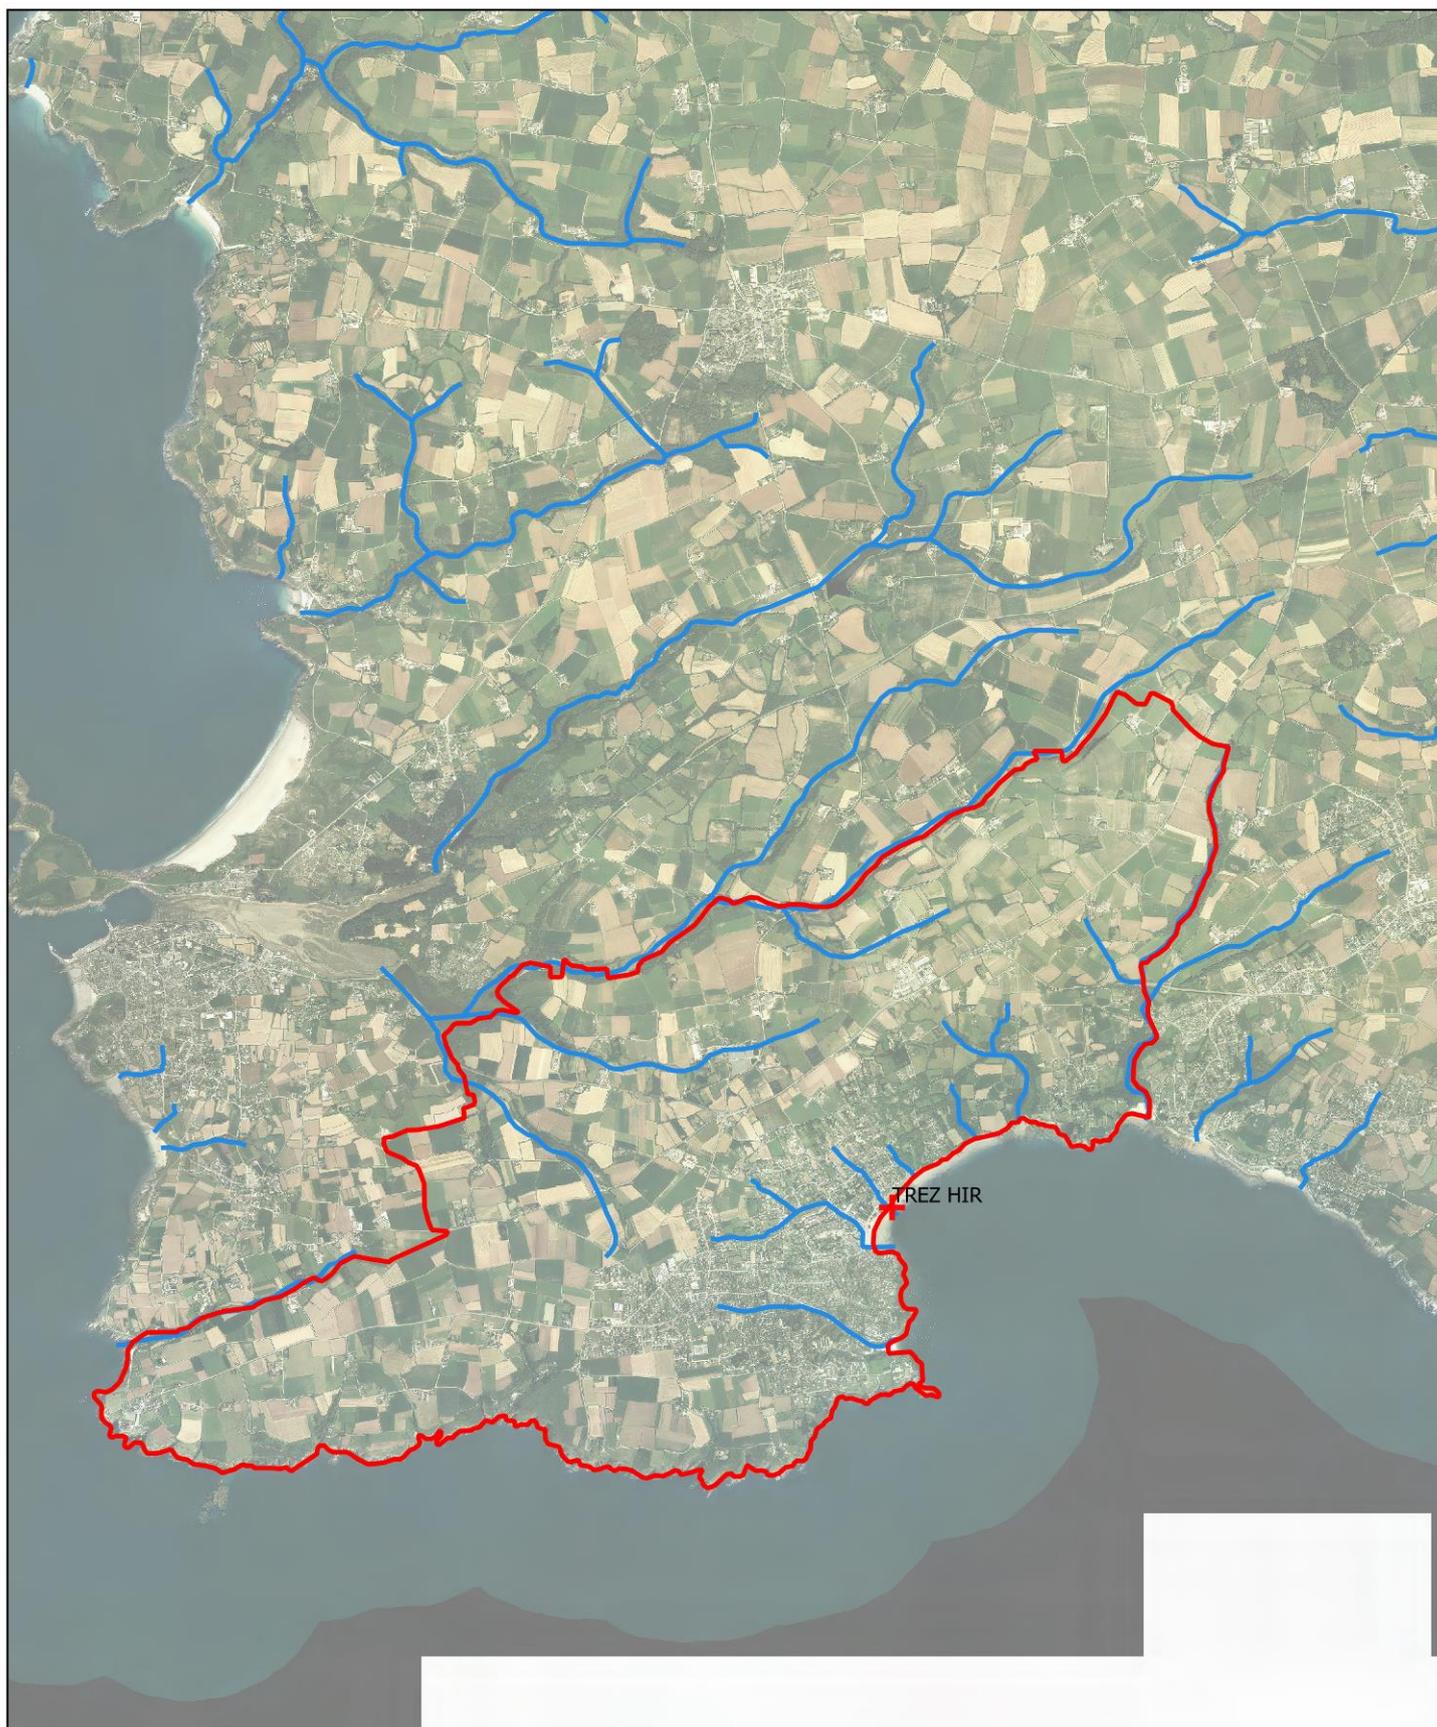
Carte 1 : Localisation de la plage de Trez Hir

# LOCALISATION DE LA PLAGE DE TREZ HIR - PLOUGONVELIN

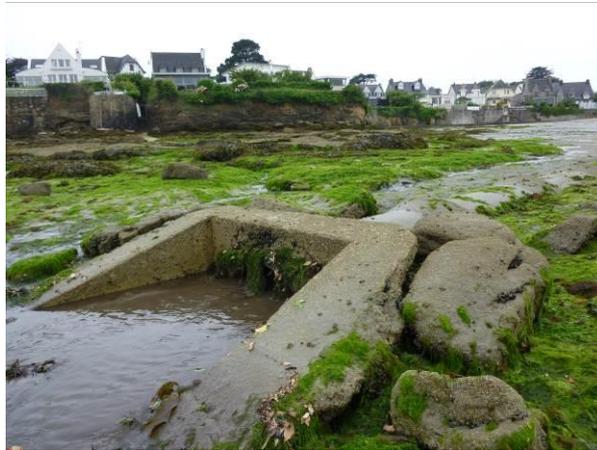
- le ruisseau du Trez-Hir prend sa source au lieu-dit Lesminily (rue des Alouettes). Il s'écoule selon une direction ouest-est sur une longueur de 1 400 m avant de rejoindre la plage dans sa partie méridionale par l'intermédiaire d'un émissaire d'environ 200 m de long et de 800 mm de diamètre.

*Exutoire du ruisseau du Trez-Hir (sud plage)*

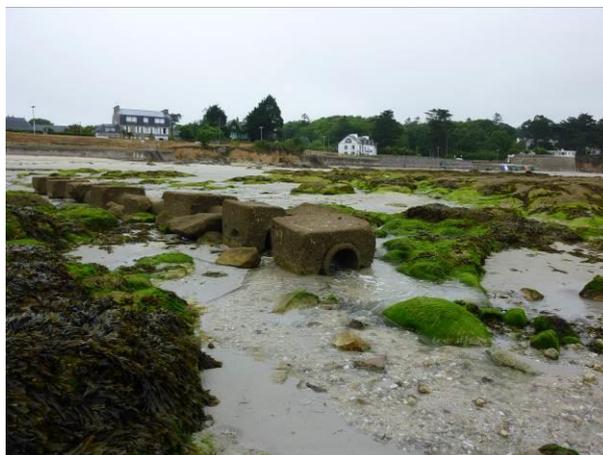
- le ruisseau dénommé dans la présente étude « ruisseau de Kerdivizien » prend sa source à l'intersection de la rue des Sternes et de la rue de Kerdivizien. Il s'écoule selon une direction nord-ouest / sud-est le long des rues de Kerdivizien et Hamon Raguénès avant de rejoindre la plage dans sa partie centrale par l'intermédiaire d'un émissaire canalisé (diamètre 500 mm) sur une centaine de mètres. Il est busé sur tout son linéaire (700 m).

*Exutoire du ruisseau de Kerdivizien (centre plage)*

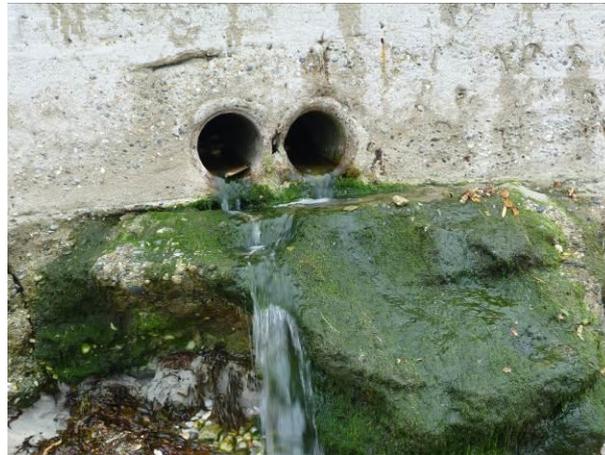
- le ruisseau dénommé dans la présente étude « ruisseau de Kerjérôme » s'écoule à ciel ouvert sur environ 250 m et selon une direction nord-ouest / sud-est le long du chemin de Keriezec. Il débouche au nord-est de la plage, en haut de plage, par l'intermédiaire de deux buses de diamètre 300 mm.

*Exutoire du ruisseau de Kerjérôme (nord-est de la plage)*

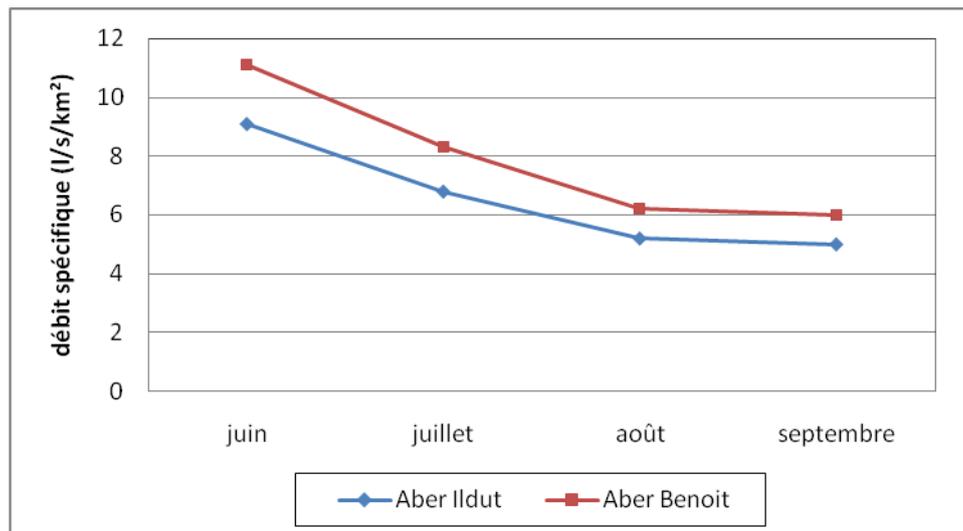
**Débits spécifiques moyens mensuels pour la période estivale (Source : Banque HYDRO)**

L'ordre de grandeur du débit spécifique en été sur le territoire est proche de 7 l/s/km<sup>2</sup> ; cette valeur doit être comprise comme une moyenne, les débits diminuant depuis le mois de juin jusqu'au mois de septembre.

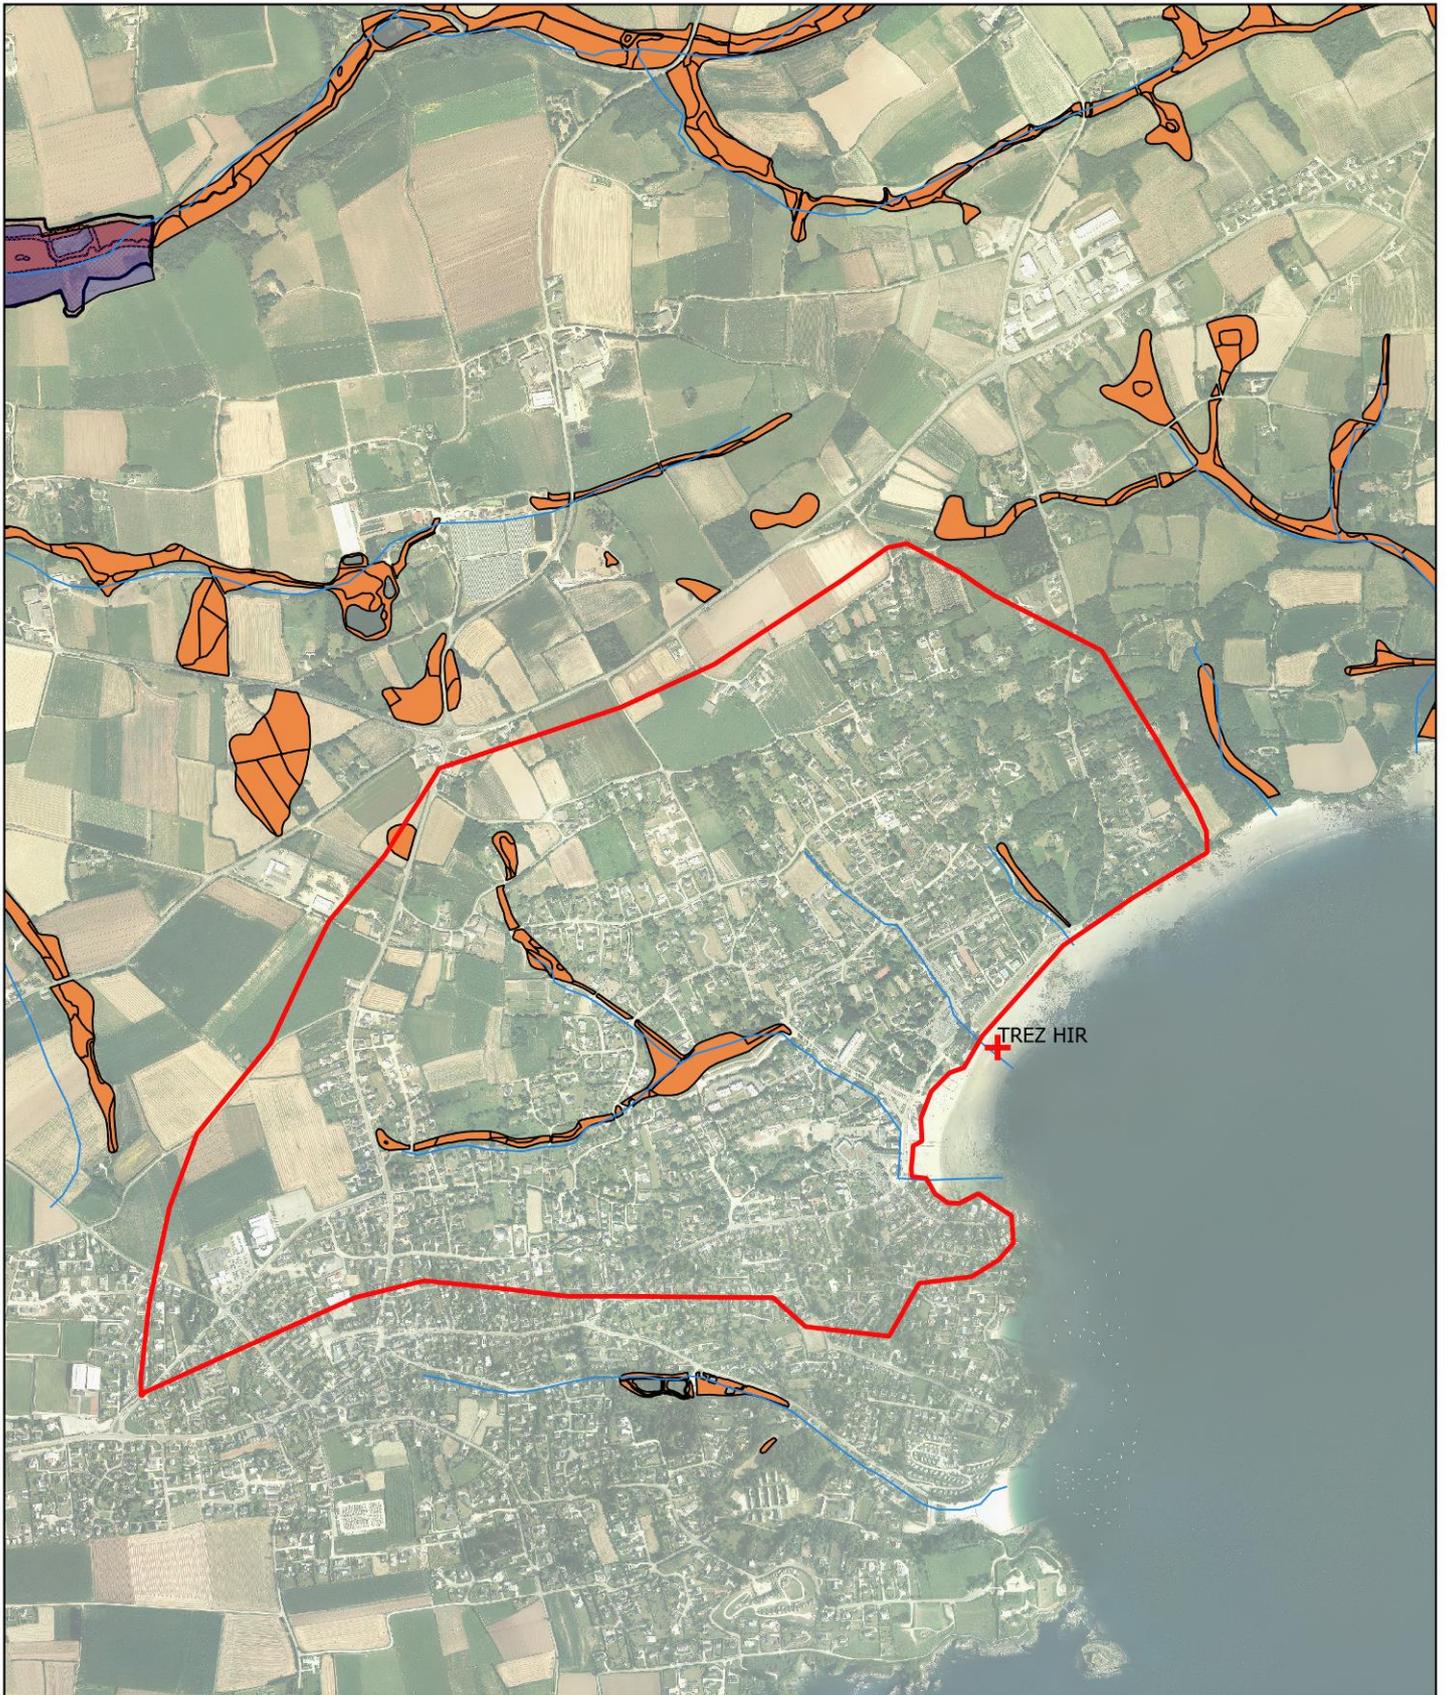
# ZONES SENSIBLES - PLAGE DE TREZ HIR

Les zones humides localisées sur la carte suivante sont issues de l'inventaire des zones humides sur la CCPI réalisé en janvier 2015, par EF Etudes. Les zones humides sur le bassin versant sont présentes aux abords des cours d'eau. Elles assurent notamment des fonctions de régulation hydraulique, d'amélioration de la qualité des eaux et de maintien d'un écosystème.

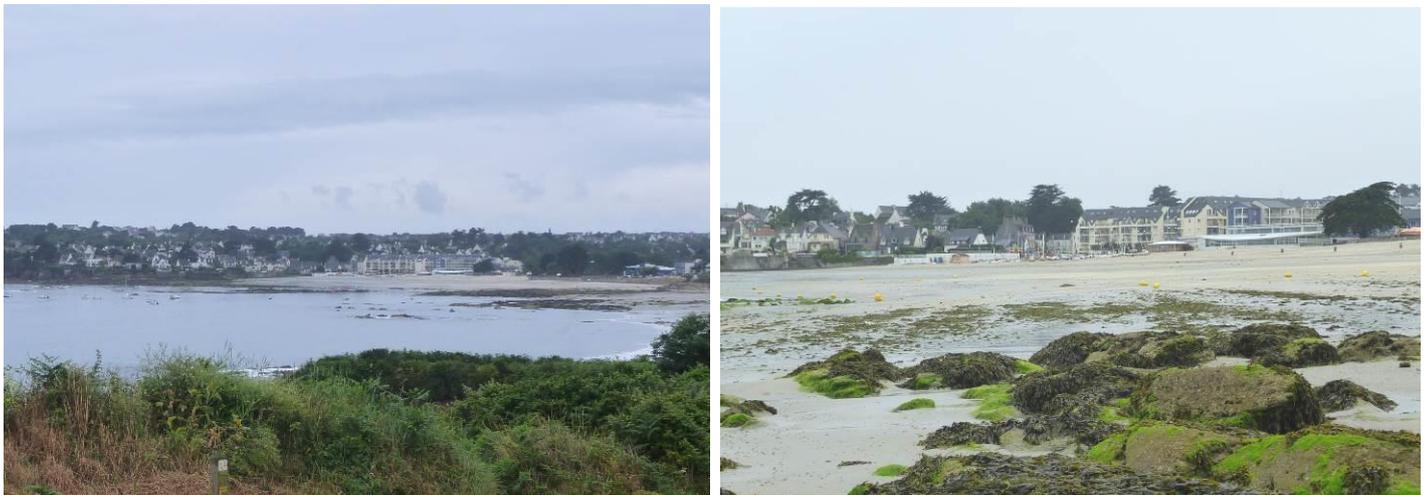
*Vue d'ensemble de la plage depuis le Cosquer (à gauche) et vue de la zone de baignade (à basse mer) matérialisée par des flotteurs (à droite)*

La zone de baignade surveillée est matérialisée par des flotteurs.

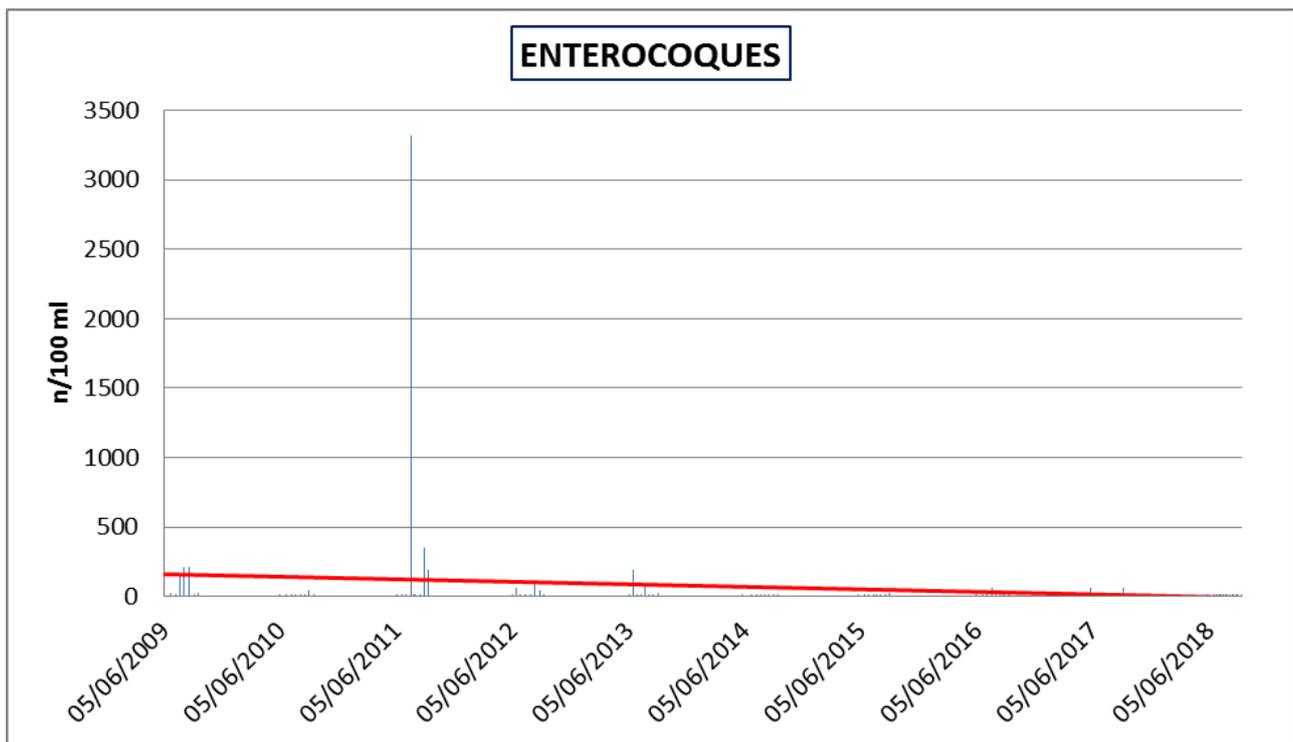
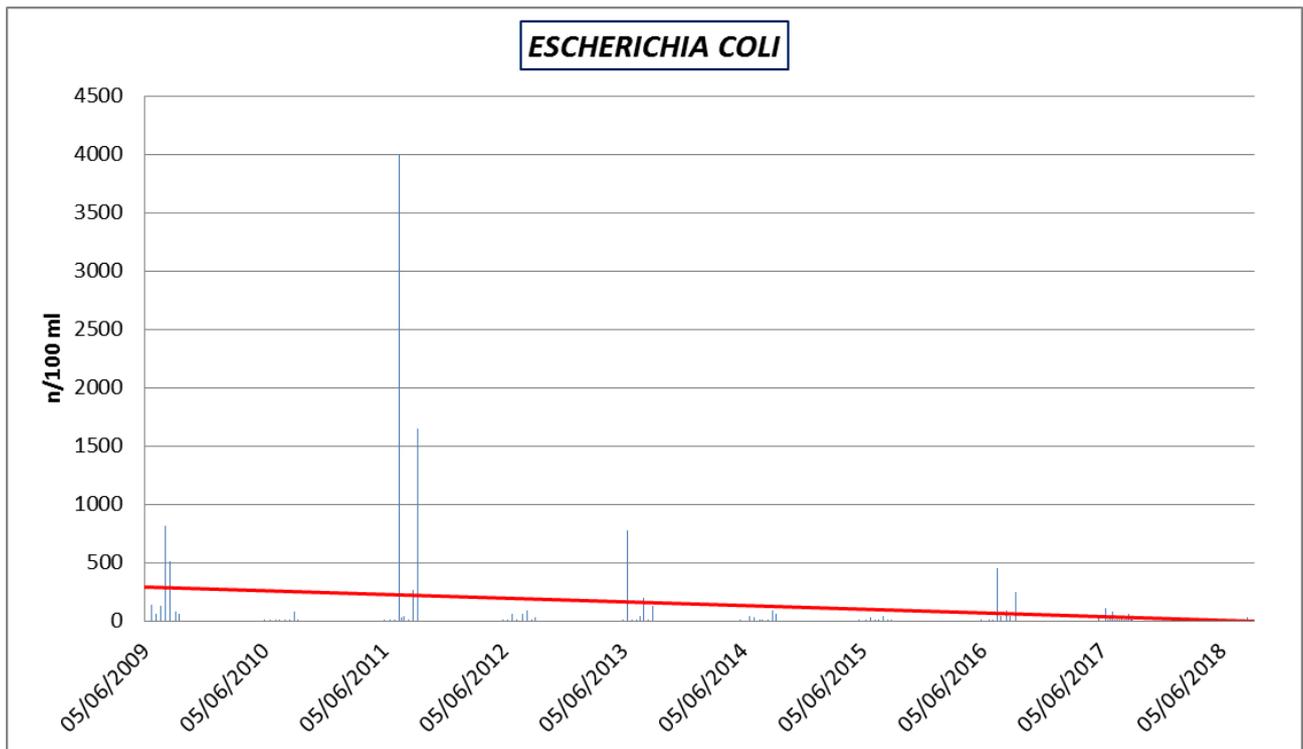
Les courbes ci-après présentent les évolutions des teneurs en germes mesurées durant les 10 dernières années. Les courbes de tendance associées révèlent une baisse des concentrations pour le paramètre entérocoque et pour le paramètre *E.coli*.

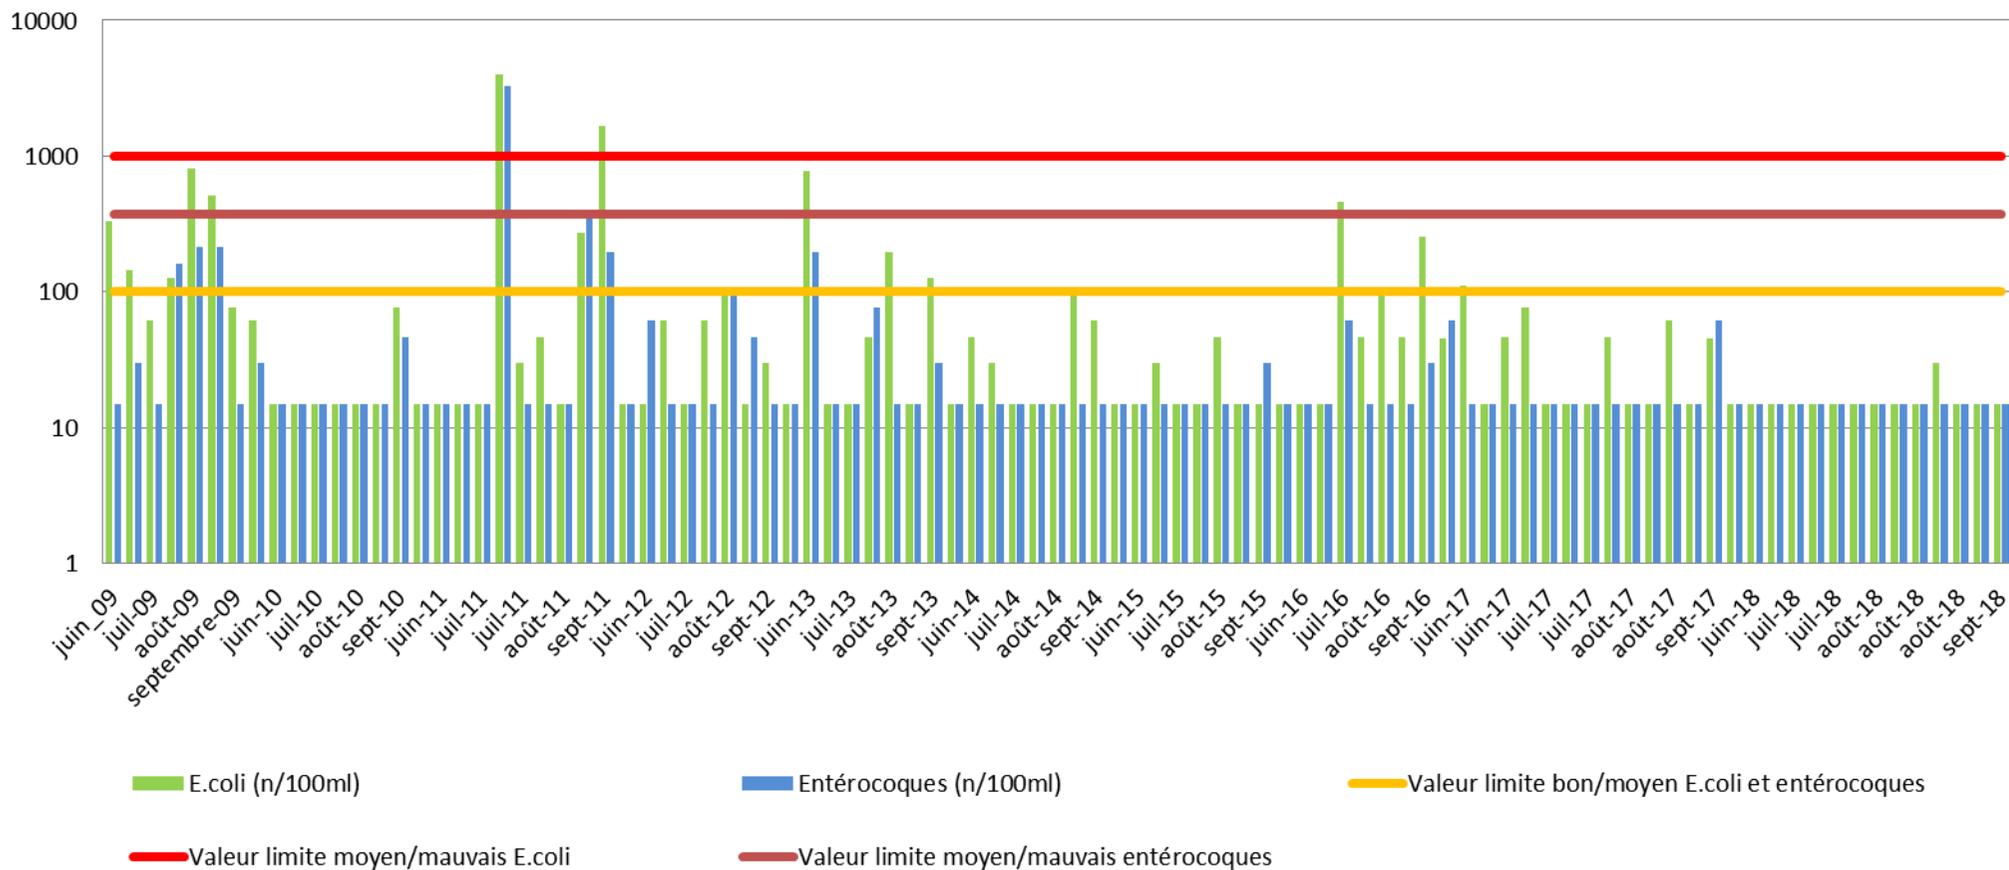
Le tableau ci-après reprend les données de qualité des eaux de baignade à partir de 2009 jusqu'à 2018. Les lignes continues représentent les références de qualité évoquées précédemment pour l'appréciation des résultats en cours de saison. On constate que les résultats se sont améliorés depuis la saison 2012, en effet, le dernier mauvais résultat date de septembre 2011. De plus, seulement trois résultats moyens ont été enregistrés depuis 2014.

## Evolution de la qualité de l'eau de baignade de la plage du Trez Hir, Plougonvelin (Données ARS, saisons 2009 à 2018)

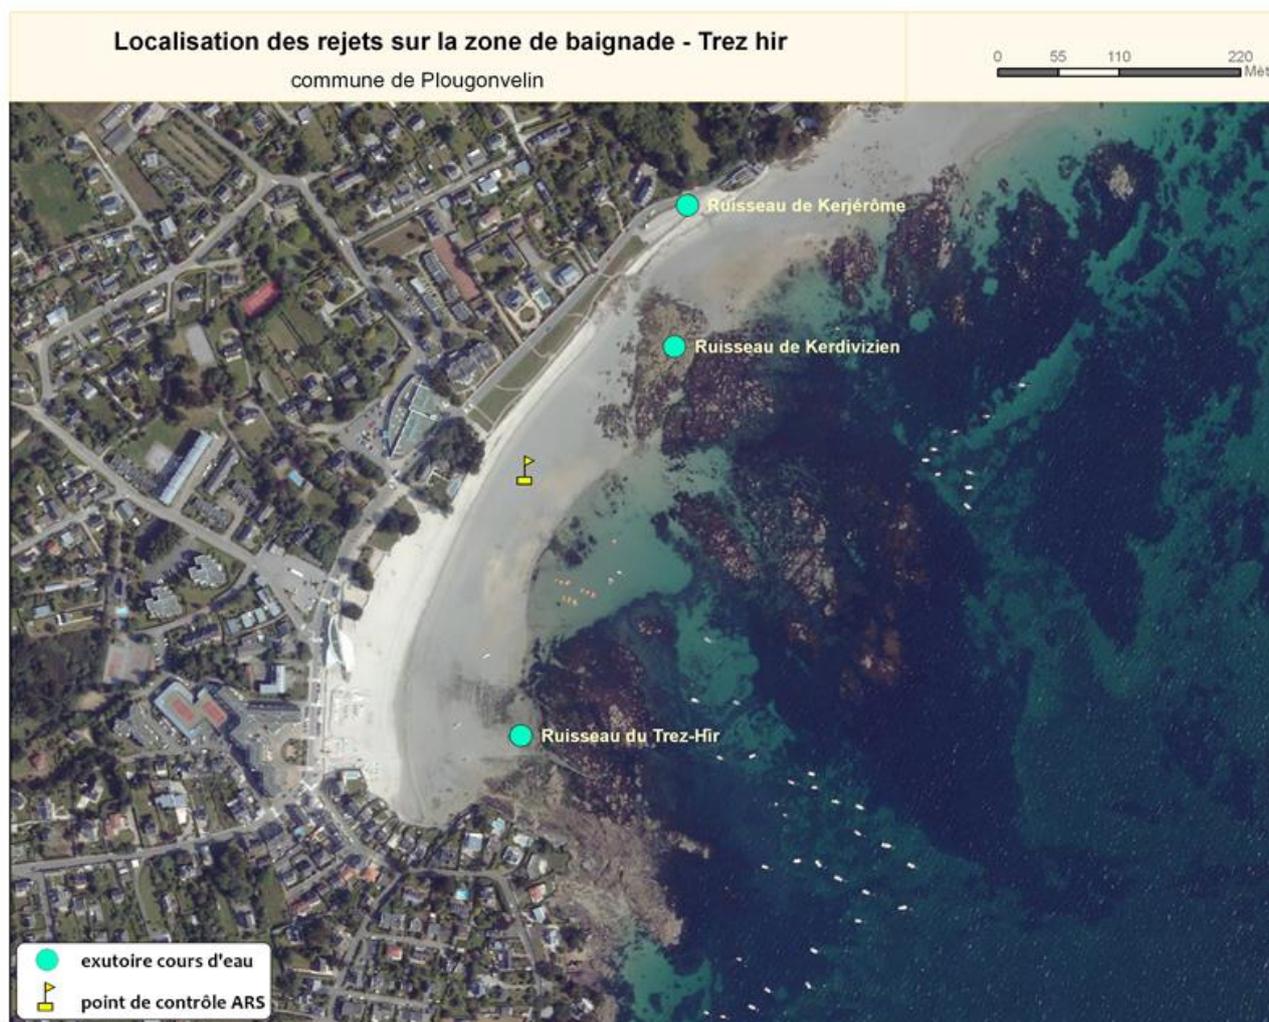
Les plus fortes valeurs de contamination par temps sec comme par temps de pluie ont été mesurées à l'exutoire des ruisseaux du Trez-Hir et de Kerjérôme. Sur ces deux cours d'eau, les concentrations en E. coli sont élevées par temps sec, avoisinant les 10 000 UFC/100 ml, mais restent modérément fortes pour les valeurs de temps de pluie (globalement comprises entre 10 000 et 20 000 UFC/100 ml, maxi. 37 000 UFC/ ml sur le ruisseau du Trez-Hir). Le jour de nos mesures, les conditions de dispersion du rejet dans le milieu marin semblaient suffisantes pour maintenir les concentrations en germes en deçà des valeurs seuils AFSSET (1 000 E. coli/100 ml et 370 entérocoques/100 ml).

Figure 2 : Localisation des exutoires suivis lors du profil initial

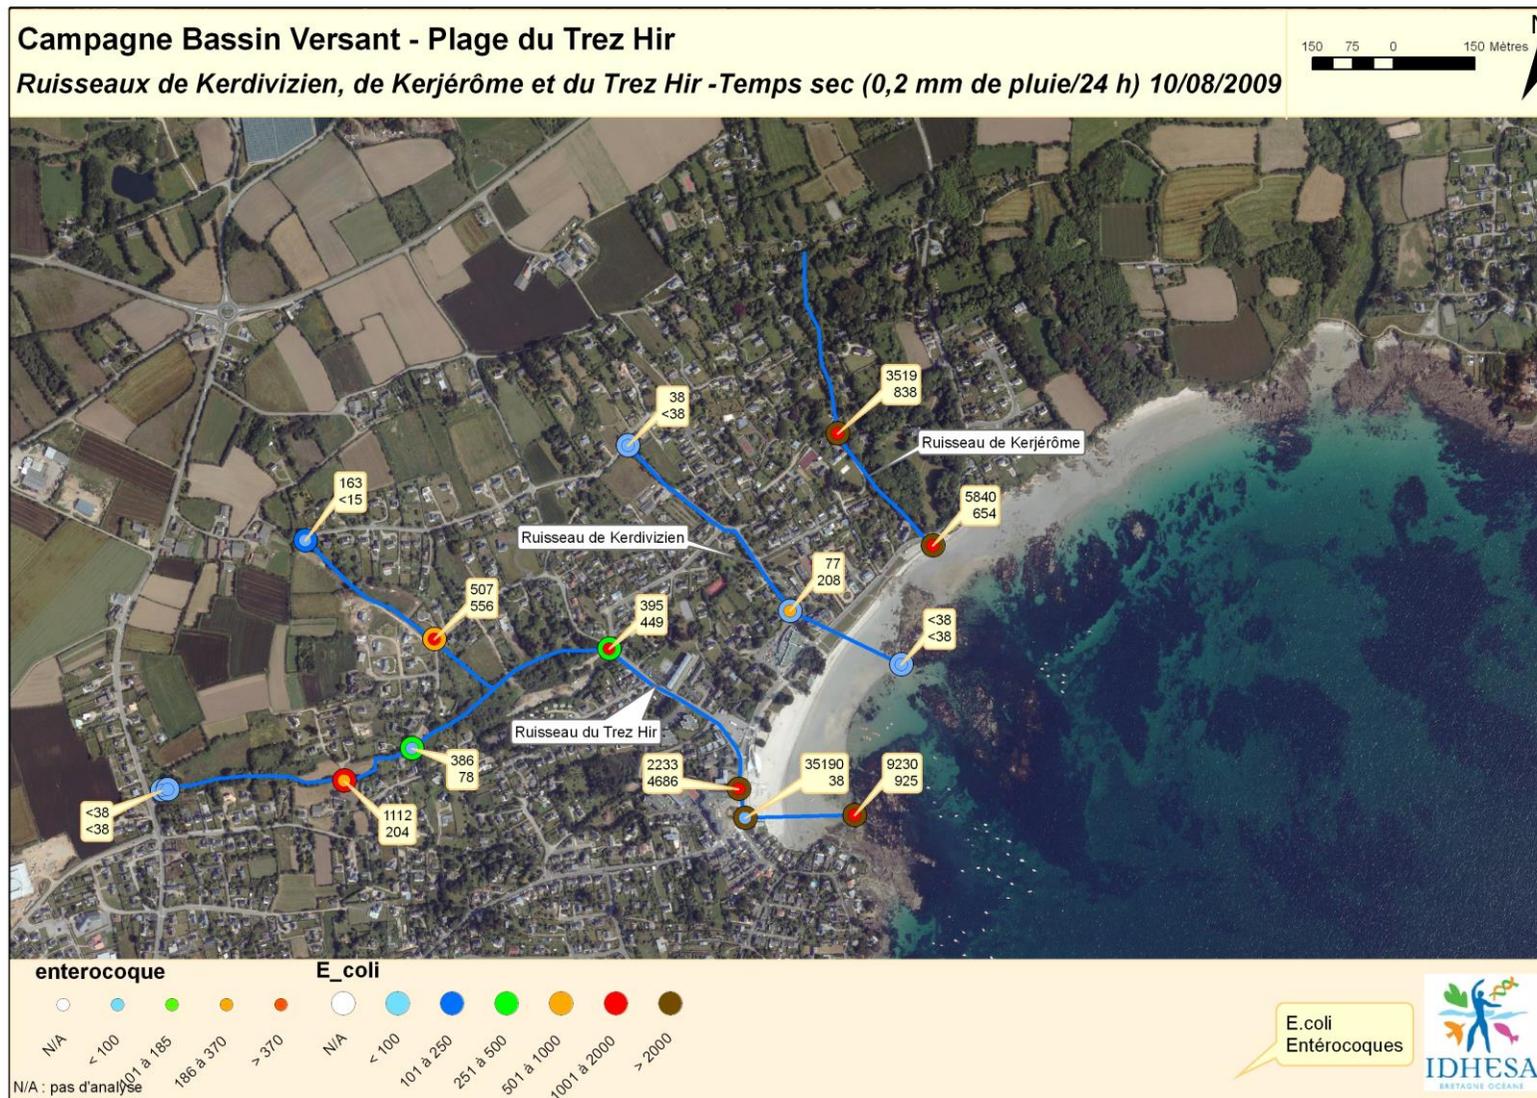
Les analyses réalisées par temps sec en différents points sur le bassin versant de la plage (figures en page suivante) montrent que la qualité de l'eau du ruisseau du Trez-Hir se dégrade fortement (d'un facteur 25 environ) dans les 600 derniers mètres de son parcours où celui-ci est busé (entre les points TZ7 et TZ10), vraisemblablement du fait de rejet d'eaux contaminées issues du réseau d'eaux pluviales. Lors de cette campagne, la partie terminale du ruisseau n'a pas pu être prospectée dans son intégralité mais un « point noir » du réseau d'eau pluviale a pu être mis en évidence au niveau du dernier regard existant avant l'émissaire en mer (près de 36 000 E. coli/100 ml mesurés au point TZ9).

Figure 3 : Résultats de la campagne de mesures par temps sec établi lors du profil initial

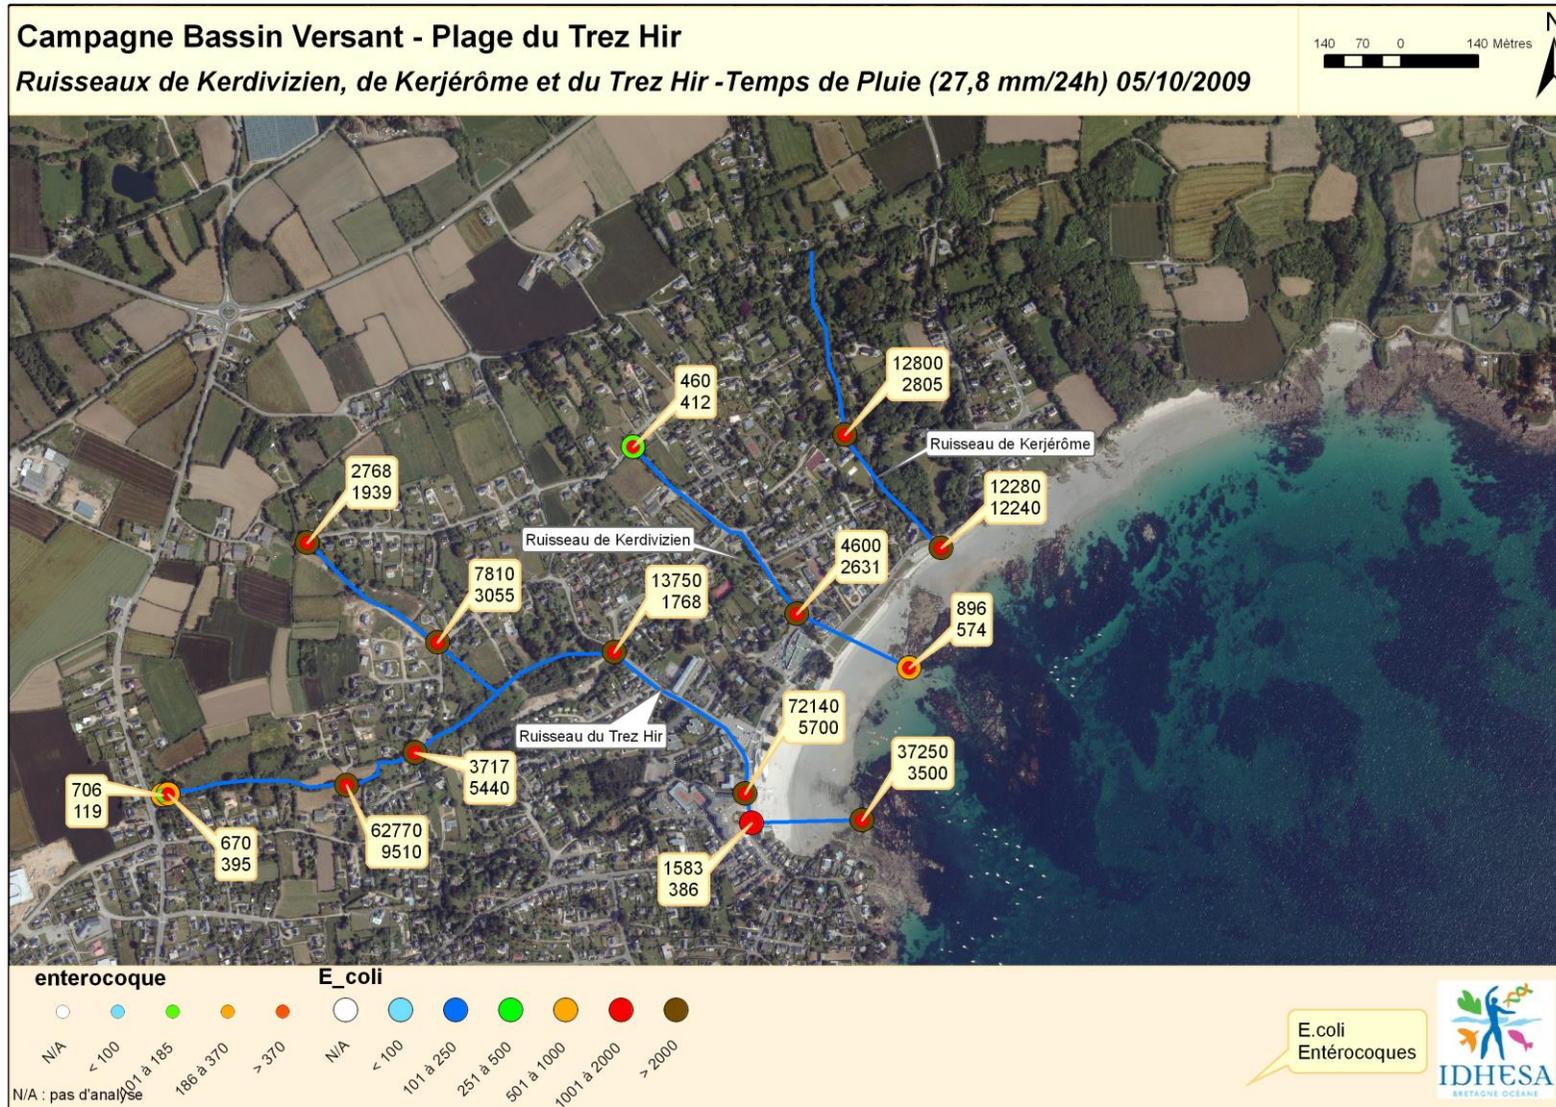
Figure 4 : Résultats de la campagne de mesures par temps de pluie établi lors du profil initial

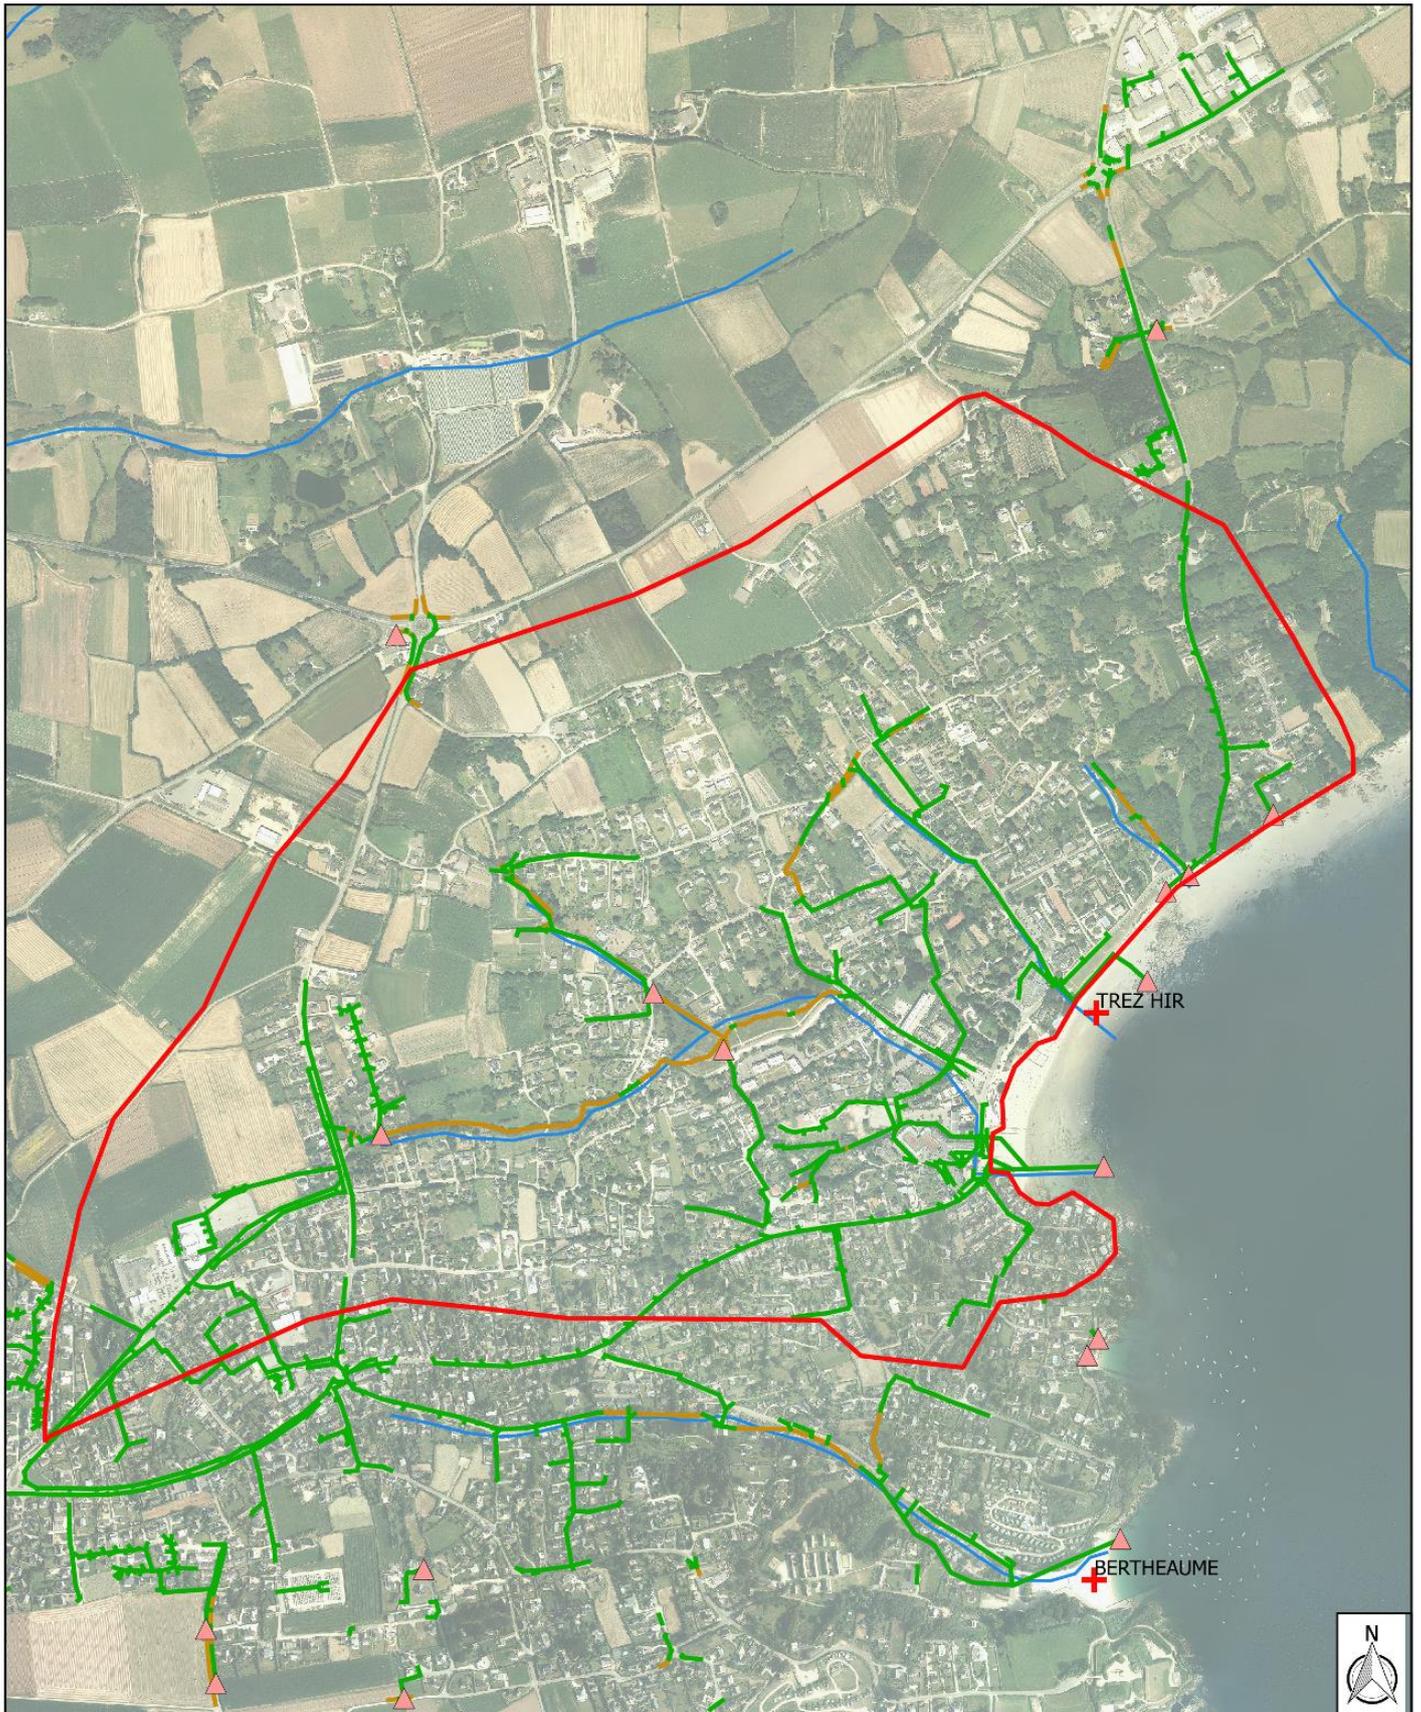
# RESEAU D'EAUX PLUVIALES ET EXUTOIRES

- Réseau hydrographique
- Réseau de fossé
- Réseau pluvial
- ▲ Exutoire

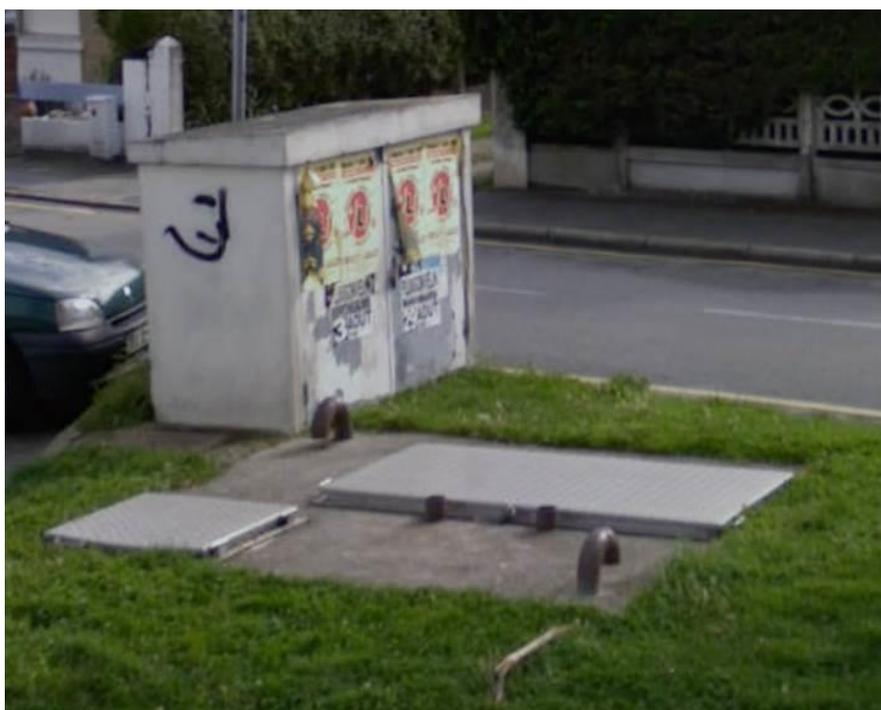
Le poste de Trez Hir est localisé sur le bassin versant de la plage à proximité de la plage, en bas de la rue de Kerouanen. Ce poste d'une capacité de 22 m<sup>3</sup> est équipé de deux pompes de 60 m<sup>3</sup>/h chacune et ne possède pas de bêche de sécurité ni de dispositif de trop-plein. Il n'est pas équipé de prise extérieure pour le raccordement d'un groupe électrogène en cas de défaillance de l'alimentation par le réseau électrique.

Figure 5 : Poste de relevage du Trez Hir (source : Google Street View)

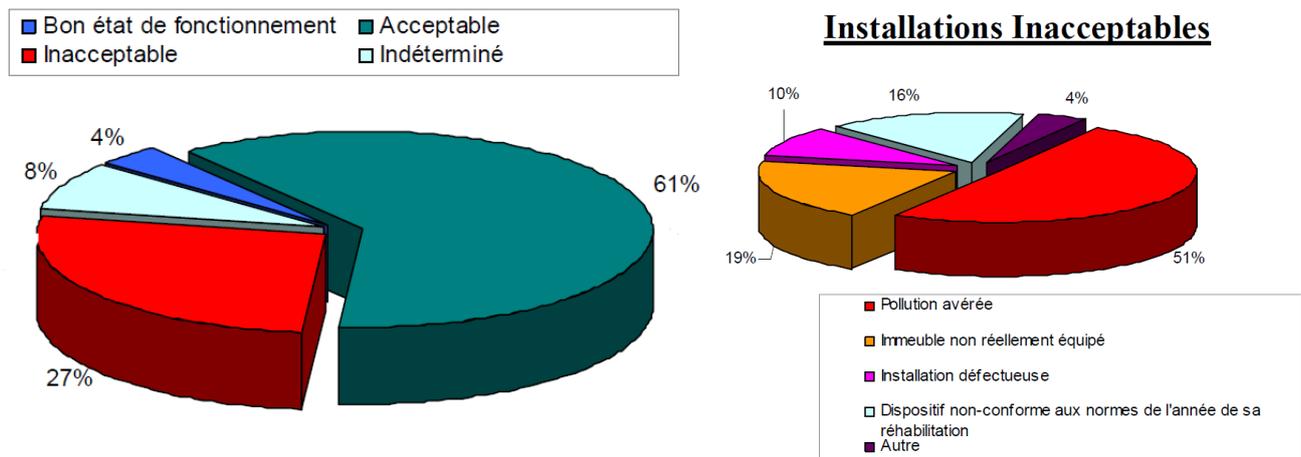
Les installations de Plougonvelin n'ont pas fait l'objet d'un nouveau contrôle depuis le profil initial. Il n'y a donc pas de données actualisées par rapport à 2011. 274 installations avaient été contrôlées pour 73 installations classées inacceptables. Le graphique ci-dessous permet de mettre en évidence les proportions d'installations inacceptables :

Figure 6 : Etat des lieux des assainissements individuels sur la commune de Plougonvelin (rapport SPANC de juin 2010)

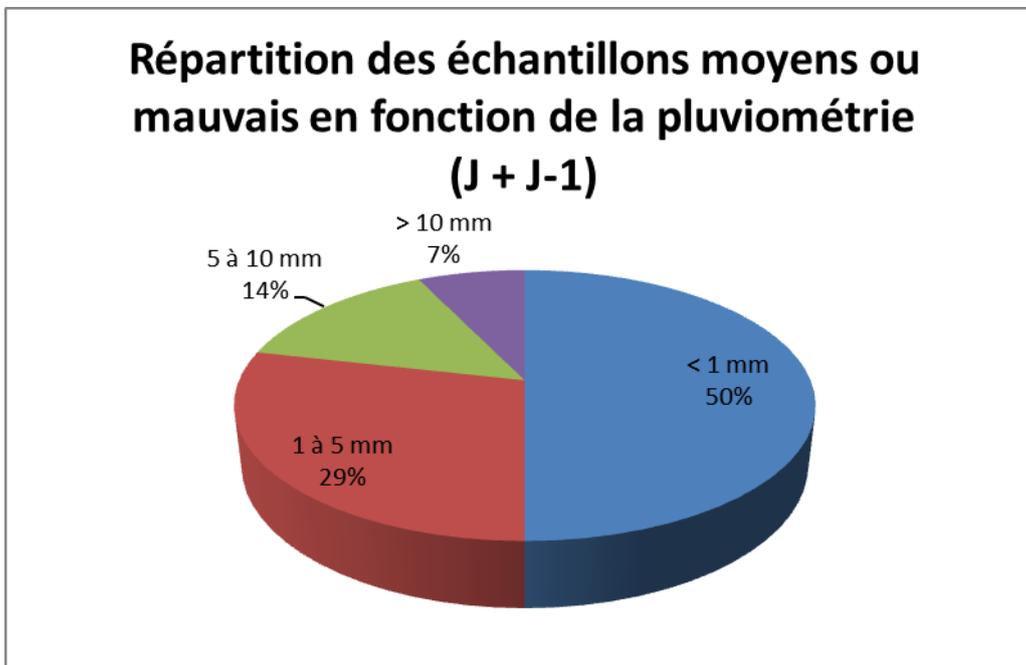
La répartition des dépassements de 2009 à 2017 en fonction de la pluviométrie (J + J-1) est la suivante :

On remarquera d'après ce graphique que 50% des résultats moyens ou mauvais sont présents pour une pluviométrie inférieure à 1mm/48h.

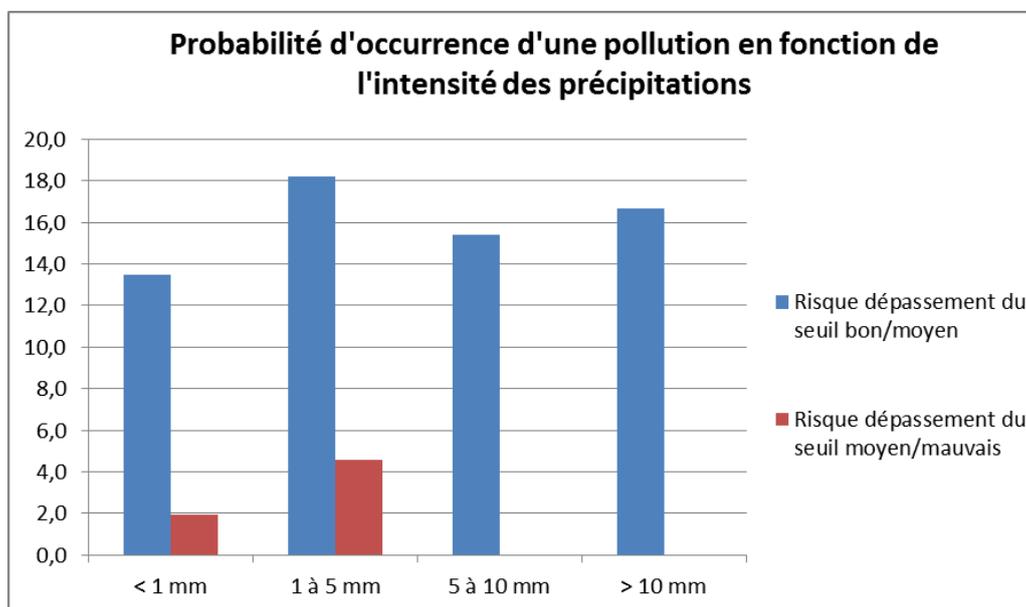
L'analyse des données de 2009 à 2018 ne met pas clairement en évidence l'importance de la pluviométrie sur le risque de dépassement du seuil bon/moyen ni sur le risque de dépassement du seuil moyen/mauvais. En effet, les deux mauvais résultats ont eu lieu lors d'une pluviométrie inférieure à 5mm.
