# Profil de vulnérabilité des eaux de baignade révisé de la plage de Trez Hir à Plougonvelin

Avril 2019

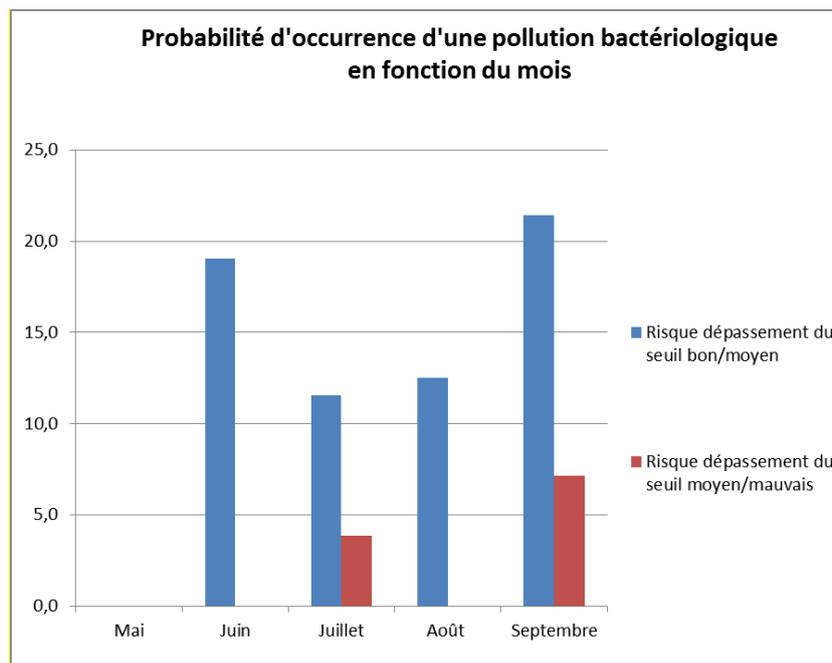
Le graphique ci-dessus ne met pas en évidence l'importance du moment du prélèvement dans la saison.

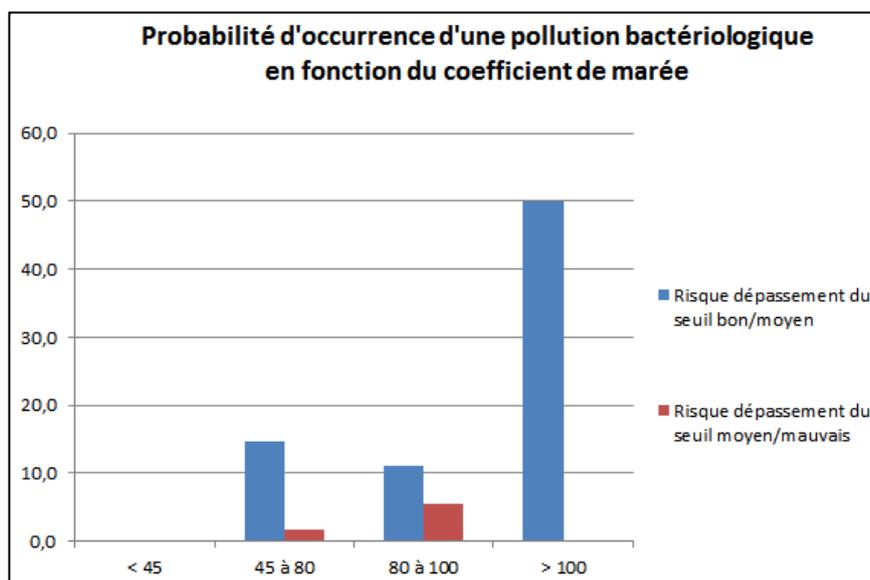
Le graphique ci-dessus ne met pas en évidence l'importance du coefficient de marée sur les dépassements.
