Profil de vulnérabilité pour la plage de “Pors An Eis Vinis”

Rapport final
Novembre 2021

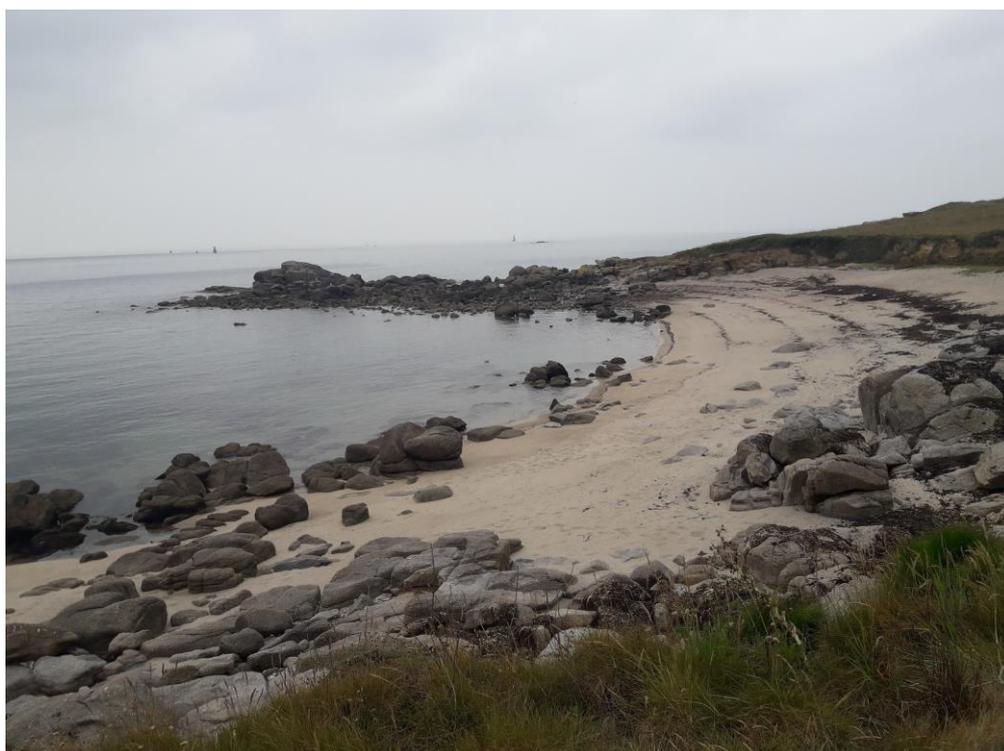
Figure 1. Plage de Pors an eis Vinis le 2 juillet 2021.

La plage de Pors an eis Vinis se présente comme une bande de sable de forme convexe établie entre la côte et une pointe rocheuse parallèle à la côte (Figure 1). La plage bénéficie ainsi d'une exposition plein sud sur un peu plus de 90 m de sable pour une largeur de 45 m en moyenne. De par la présence de nombreux rochers, la baignade y est plus facile à marée haute.

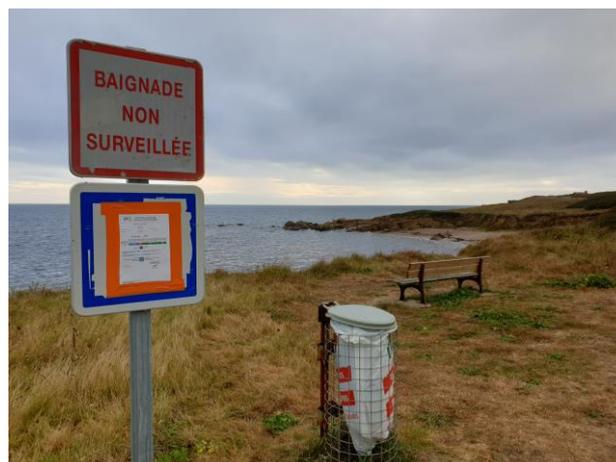
Figure 6. Abords de la plage

La fréquentation estimée de la zone de baignade par les baigneurs est faible, de l'ordre de 10 à 30 personnes / jour en période estivale. Aucun sanitaire n'est présent à proximité de la plage (Figure 6). Les risques de contamination liés à la présence humaine peuvent toutefois être considérés comme négligeables du fait de la fréquentation de la plage surtout par les habitants des maisons situées à proximité.

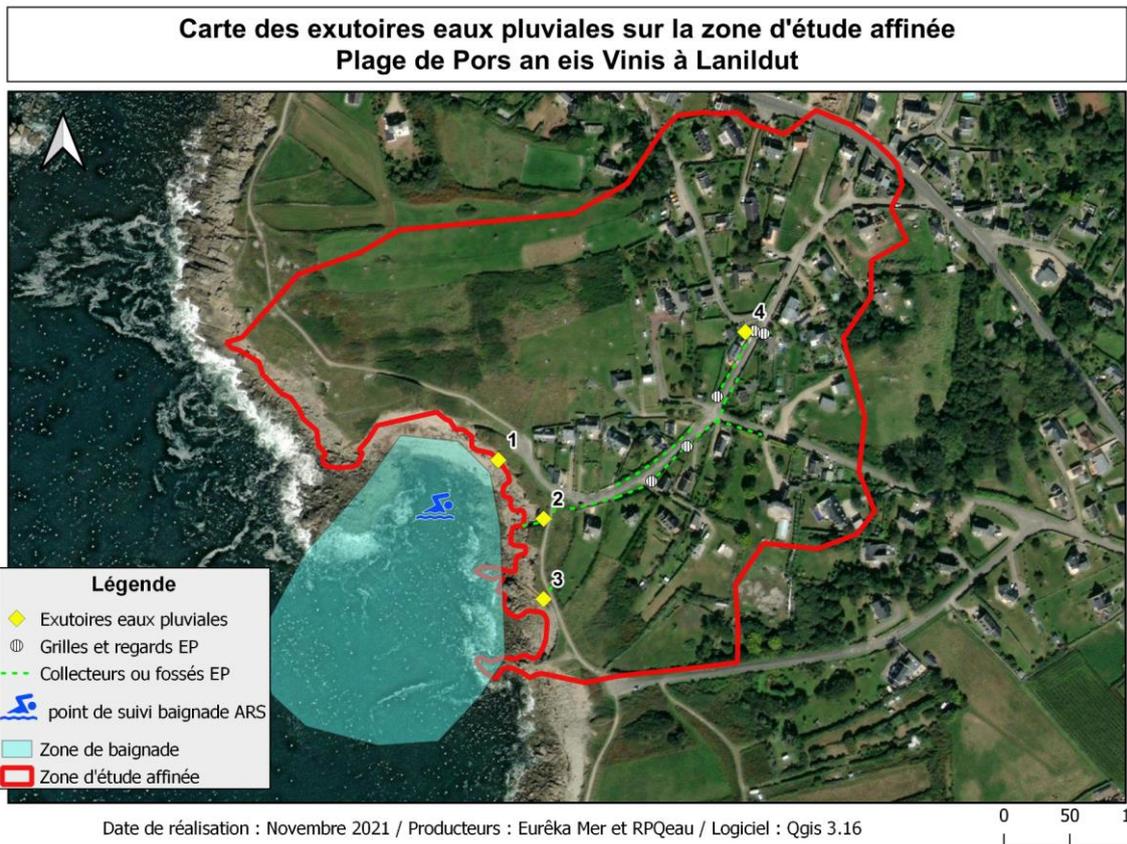
Figure 8. Carte des exutoires d'eaux pluviales au niveau de la zone de baignade

Plus en amont du bassin versant, un écoulement débute au niveau du lavoir de Ruludu (point n°4) puis s'écoule selon une direction sud-ouest par un réseau busé pluvial et de fossés sur une longueur de 260 mètres environ pour déboucher sur la zone de baignade (au niveau du point n°2), à moins de 100 m du point de contrôle sanitaire (Figures 8 à 11).

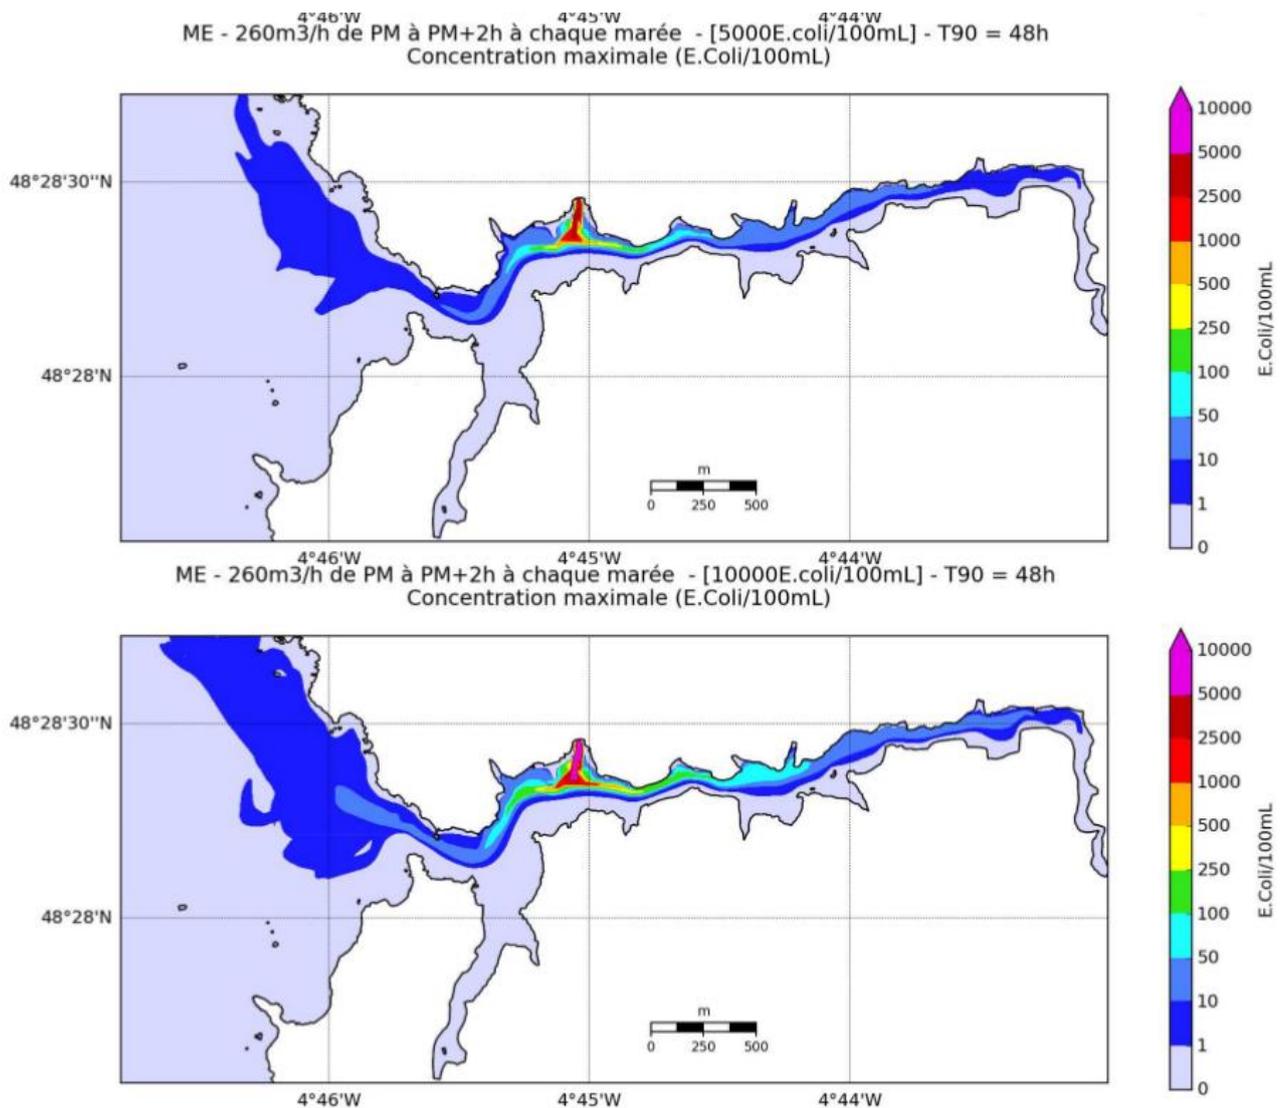
Figure 19. Modélisation hydrodynamique eulérienne des concentrations maximales d'un rejet de *E. coli* dans l'aber Ildut entre PM et PM+2 en période de mortes-eaux. Source : Actimar (2017).

À plus fine échelle, la plage reste sous l'influence de l'aber Ildut et les simulations réalisées pour évaluer l'impact éventuel d'un rejet de la station d'épuration de Porspoder dans l'aber Ildut, au niveau de Saint-Denec, (Actimar, 2017), donnent de précieuses indications sur la dispersion d'une éventuelle contamination dans l'aber Ildut par rapport à la plage de Pors an eis Vinis (Figures 19 et 20). Comme le prévoient les résiduels de courant, le panache issu de l'aber Ildut dérive bien vers le nord, ce qui, en cas de contamination microbiologique forte de l'aber Ildut peut avoir une influence jusque sur la plage de Pors an eis Vinis. D'après ces simulations, l'influence est plus importante si la contamination microbiologique a lieu en période de vives-eaux par rapport à une contamination en période de mortes-eaux. Dans l'hypothèse d'un rejet de $260 \text{ m}^3 \cdot \text{h}^{-1}$ pendant 2h à partir de la pleine mer à Saint-Denec, avec une concentration de 5000 à 10000 *E.coli* / 100mL et un T90 de 48h, l'impact simulé maximal est estimé entre 1 à 10 *E. coli* / 100mL en période de vives-eaux. En période de mortes-eaux, le panache n'atteint pas la plage de Pors an eis Vinis.

A l'heure de la rédaction de ce profil de vulnérabilité, un projet de transfert des rejets de la station d'épuration de Saint Denec vers l'anse de Saint-Gildas est en cours par la Communauté de Communes du Pays d'Iroise. La dispersion de ces rejets ont ainsi fait l'objet de nouvelles simulations en 2021 dans le but d'explorer les effets des variations des conditions de rejet (Actimar, 2021). Ce nouveau rapport confirme que la plage de Pors an eis Vinis est située dans le panache naturel de l'aber lldut (cf. également figure 19 du présent profil).

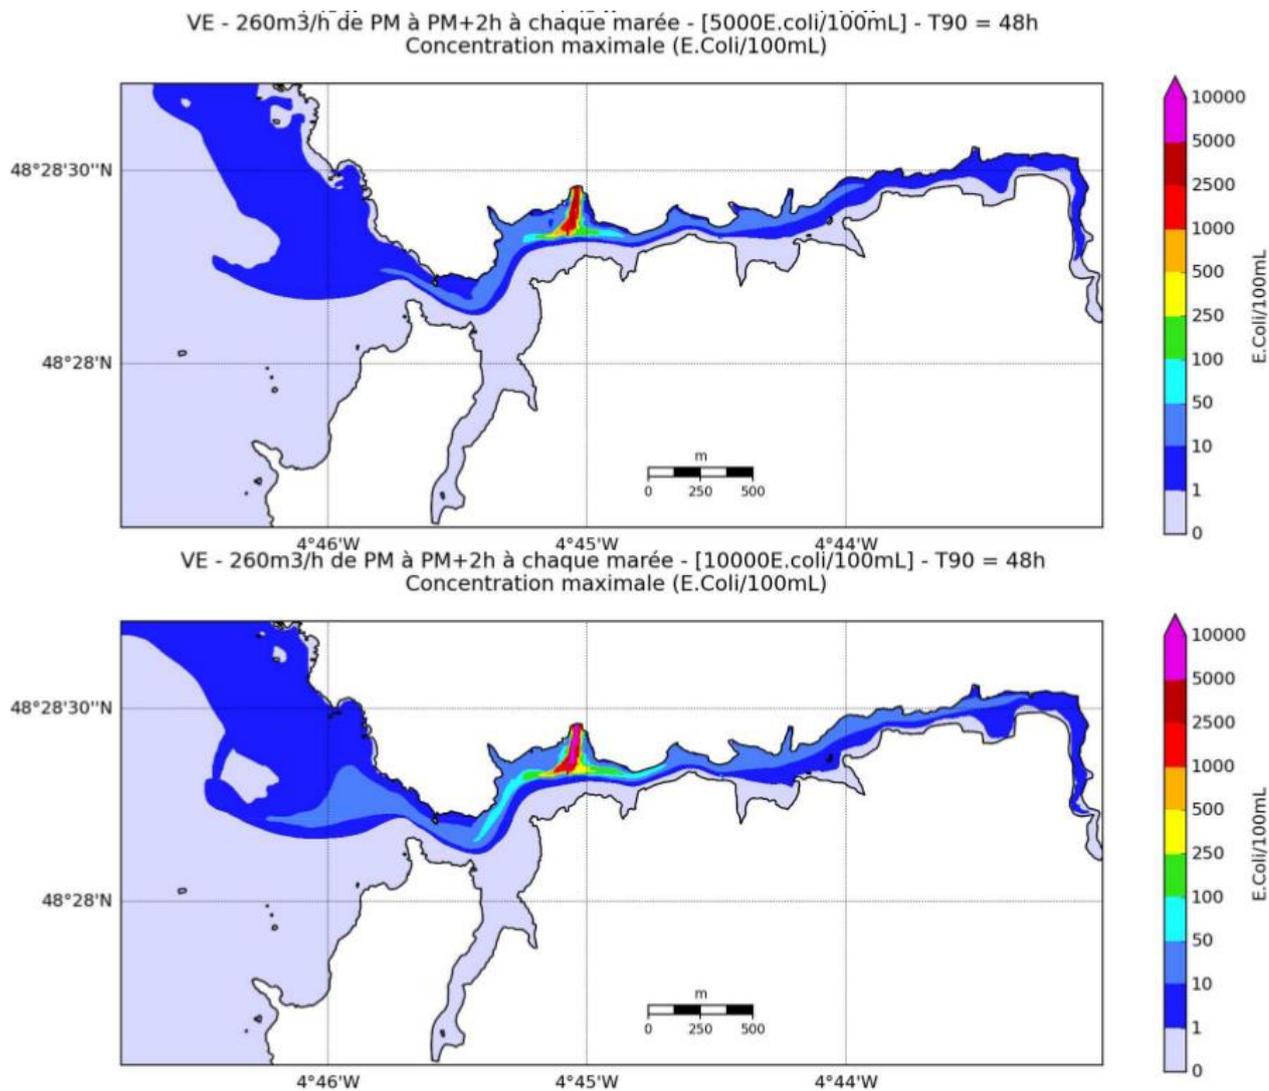
Figure 20. Modélisation hydrodynamique eulérienne des concentrations maximales d'un rejet de E. coli dans l'aber Ildut entre PM et PM+2 en période de vives-eaux. Source : Actimar (2017).

Il est à noter que les rejets testés ici correspondent à des rejets d'effluents traités ou partiellement traités et non à des rejets accidentels d'eaux brutes, beaucoup plus concentrés, et dont l'impact pourrait être bien plus conséquent.

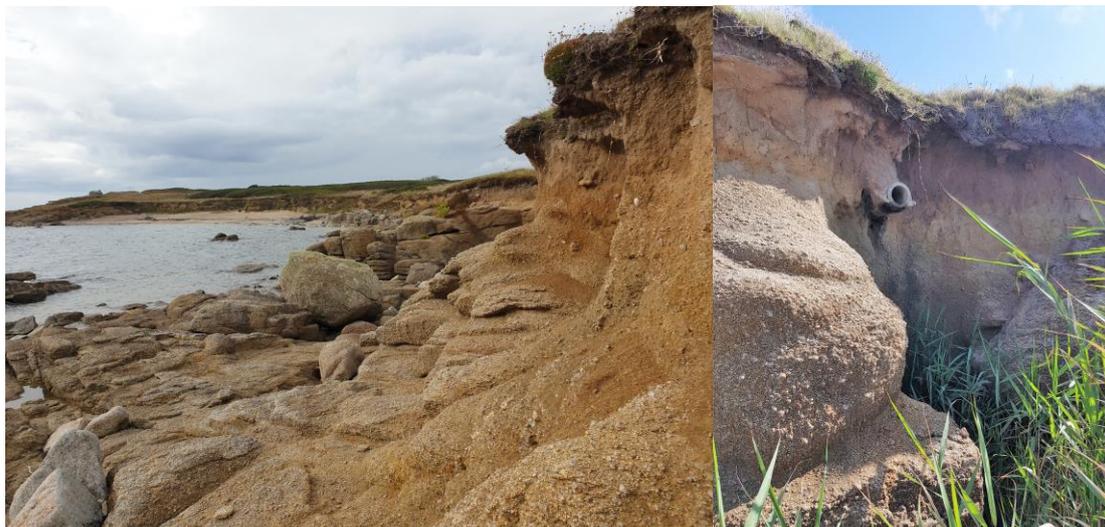
À noter que le trait de côte au niveau de la zone d'étude affinée est très impacté par l'érosion, observable à travers plusieurs marques de recul comme des points d'effondrement récent de la falaise.

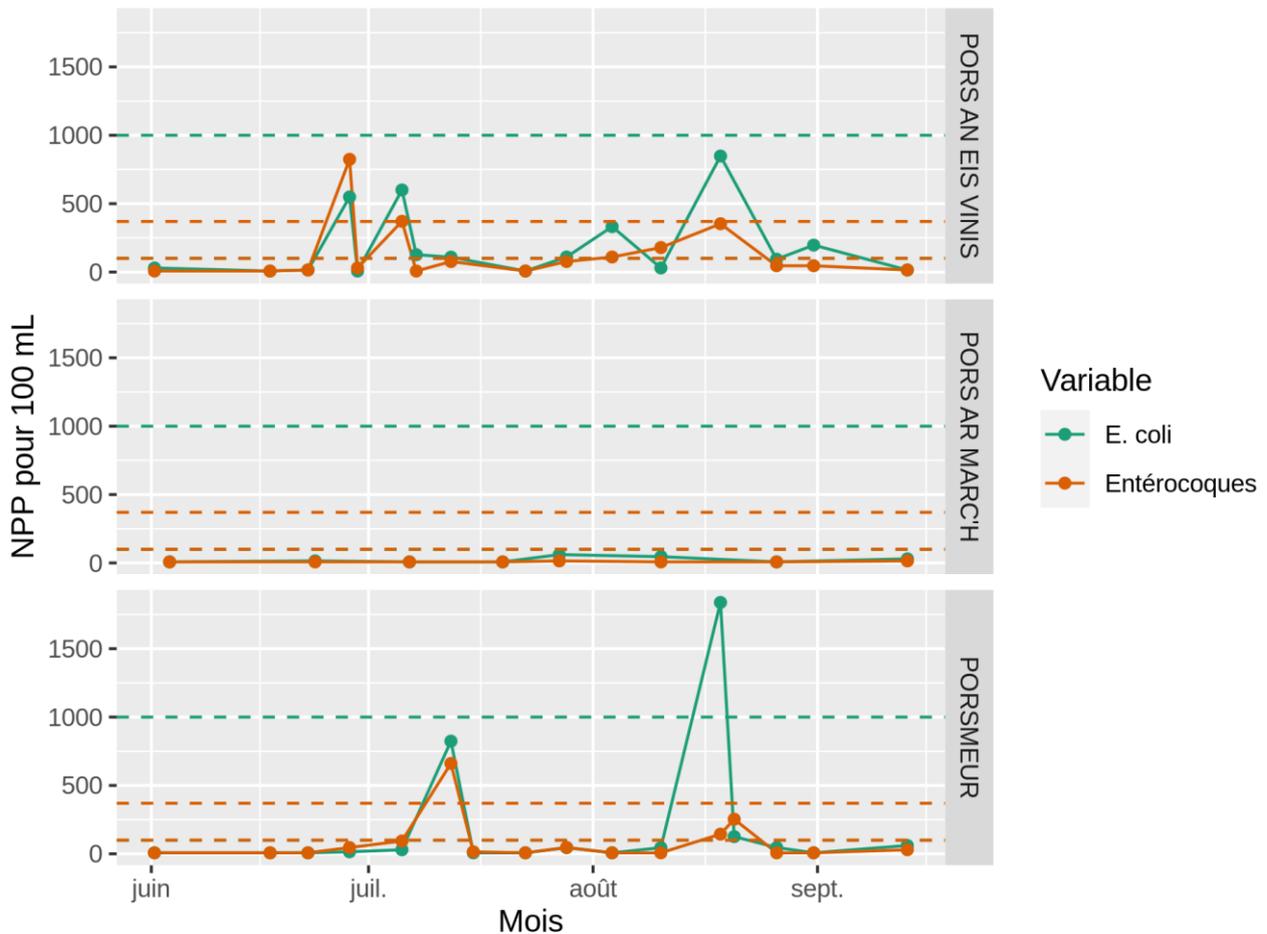
Figure 29. Résultats en *E. coli* et entérocoques intestinaux pour les plages de Pors An Eis Vinis, Pors Ar Marc'h et Porsmeur pour l'année 2021.

La plage de Pors an eis Vinis présente, en 2021, 2 prélèvements mauvais à cause des entérocoques intestinaux et 7 prélèvements moyens (4 sur la base uniquement de la concentration en *E. coli*, 1 sur la base de la concentration en entérocoques intestinaux et 2 sur la base des 2 indicateurs). Seuls 7 prélèvements sont comptabilisés comme bons sur les 16 prélèvements effectués pendant la saison estivale.

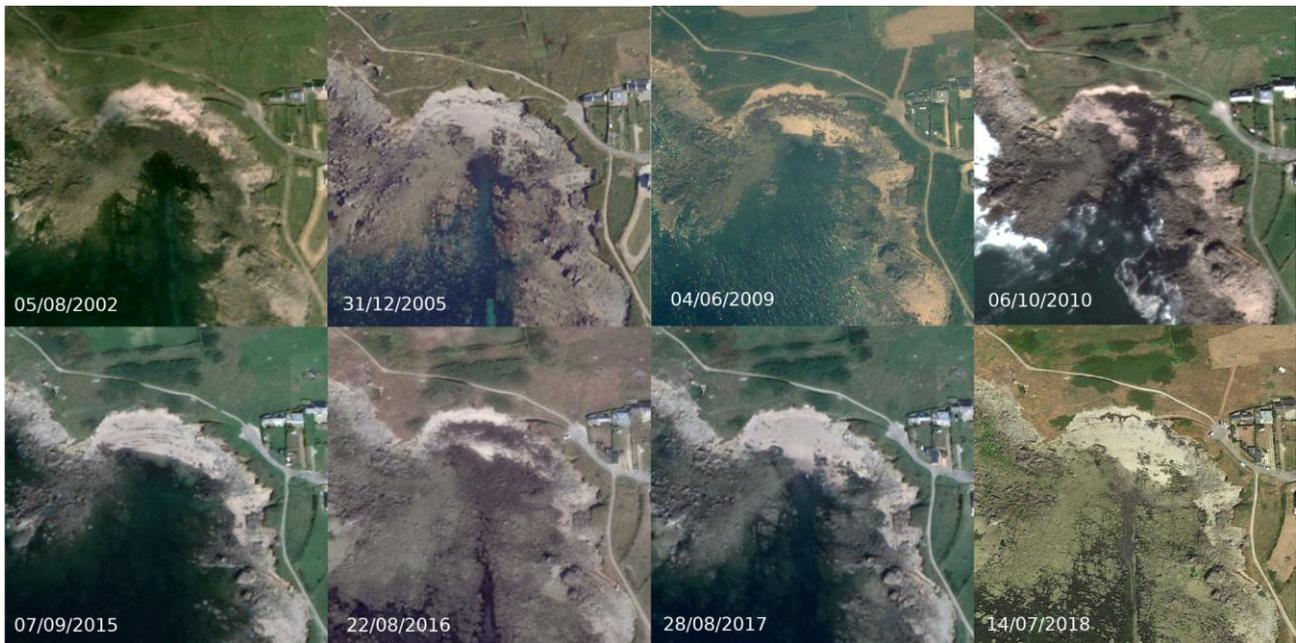
Figure 31. Images satellites de la plage de Pors An Eis Vinis pour 8 années différentes. 4 images sur 8 présentent des échouages de laminaires sur la plage.

La plage est soumise à des échouages réguliers de laminaires comme le montre la reconstitution de la série de photographies aériennes et satellites (Figure 31). Les images prises en 2002, 2009, 2010 et 2016 présentent ainsi des bandes sombres sur la plage plus ou moins étendues caractéristiques de l'échouage de laminaires. De telles laisses de mer ont également été observées lors de la prospection du 2 juillet 2021 (Figure 32). Sur la période 2016-2019, le CEVA ne répertoriait aucun dépôt putréfiant d'algues sur la commune de Lanildut mais deux sur la commune de Porspoder (plages de l'île de Melon et de Port de Mazou, Figure 33). En 2018, aucune prolifération d'algues autres que ulves n'était identifiée sur la zone d'étude élargie (Figure 34).

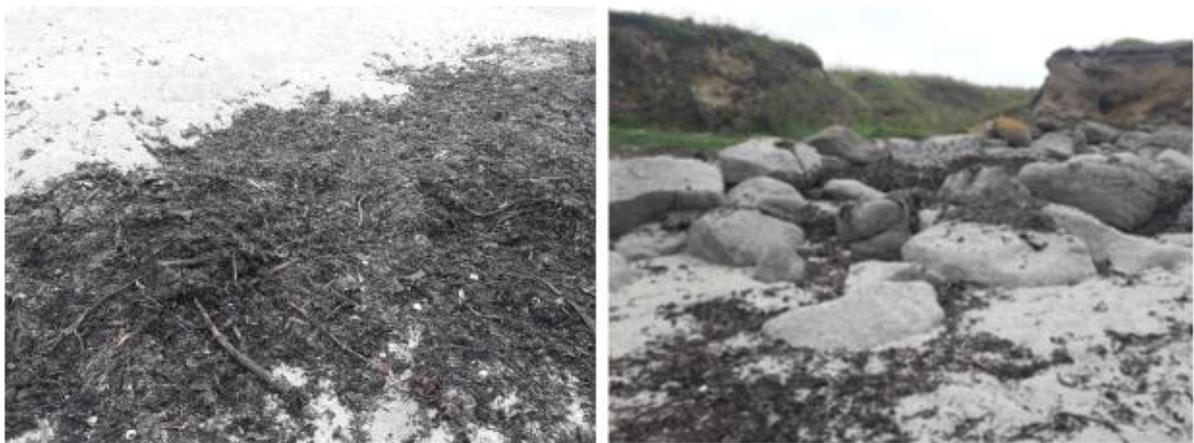
Figure 32. Observation d'algues brunes échouées en haut de plage.

Ces laisses de mer, outre l'odeur de décomposition qu'elles peuvent provoquer à certaines périodes où les échouages sont abondants, peuvent être problématiques lorsqu'elles attirent en abondance les oiseaux marins, pour la nidification ou le nourrissage, et dont les fientes constituent une source de contamination microbiologique.

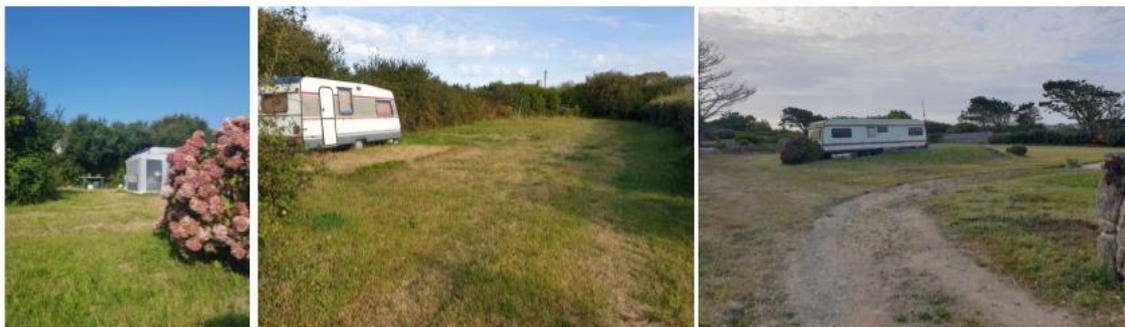
Figure 38. Terrains de caravaning situés dans la zone d'étude.

La question de l'incidence potentielle de l'évacuation des eaux usées sur les terrains de caravaning est également à considérer (4 parcelles identifiées) car ils sont occupés en période estivale avec présence de tentes, caravanes ou mobil-homes (Figure 38). Des branchements d'assainissement sont identifiés sur les plans de réseaux pour certaines de ces parcelles, les boîtes de branchements correspondantes n'ont toutefois pas été retrouvées lors des dernières investigations. Des contrôles ciblés sont à prévoir en saison estivale, période durant laquelle ces terrains sont occupés, afin de vérifier où sont évacuées les eaux usées potentielles.

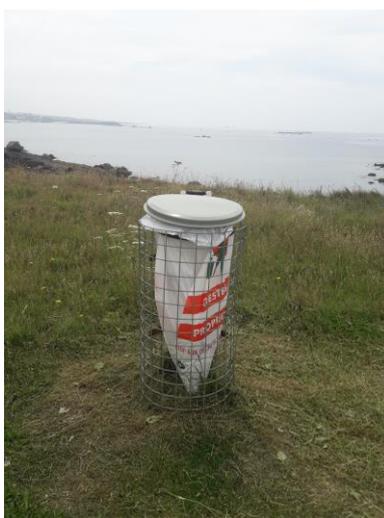
Figure 39. Poubelle à disposition aux abords de la plage.

Une poubelle est mise à disposition des baigneurs et des promeneurs au niveau de la zone de stationnement à côté du banc (Figure 39). Il n'a pas été observé de dépôts particuliers de macrodéchets au niveau de la plage ou de son environnement lors de nos différentes visites de terrain.

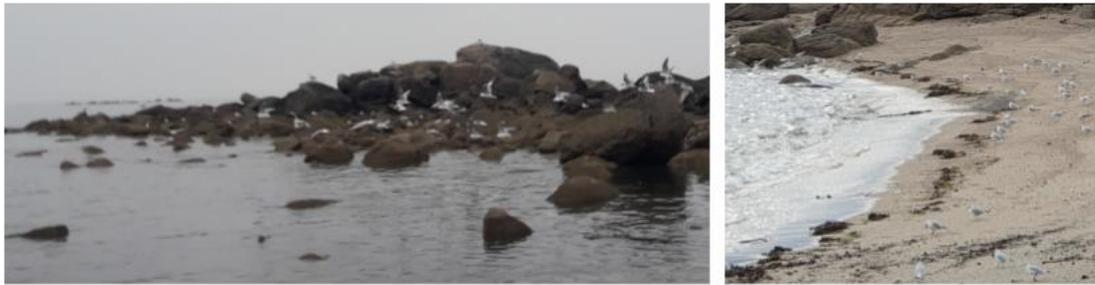
Figure 40. Présence d'oiseaux marins observée.

Lors des prospections, de nombreux oiseaux marins ont été vus sur les rochers qui entourent la plage (Figure 40). Les déjections de ces oiseaux ont également été observées sur la plage ainsi que sur les rochers qui semblent être utilisés comme reposoirs habituels pour plus d'une centaine d'individus.

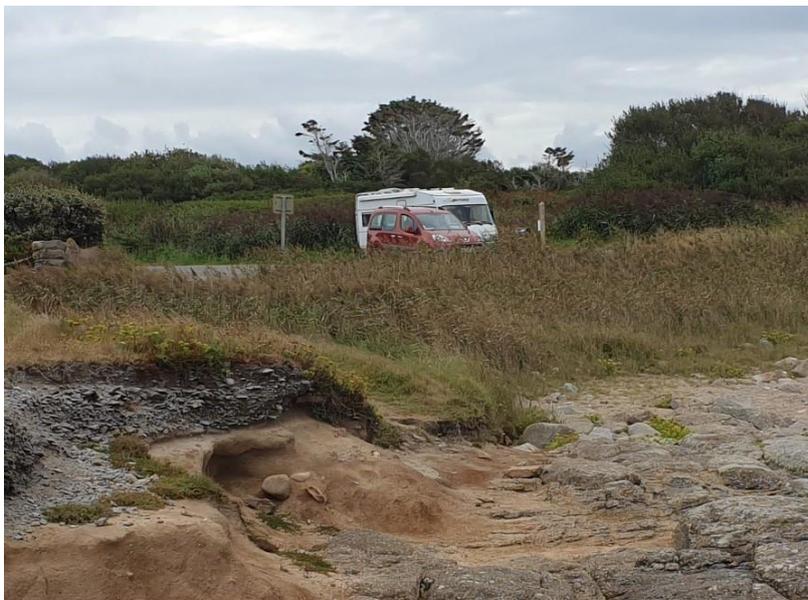
Figure 41. Stationnement d'un camping-car le 8 septembre 2021 au niveau de la zone de stationnement route de Port Blanc (en bordure sud de la zone d'étude affinée).

Les camping-cars peuvent constituer un risque important en cas de vidange de leurs eaux noires et eaux grises à proximité de fossés, grilles ou réseau pluvial non adapté. Ce risque est réduit par la présence d'aires de camping-car avec des zones de vidange des eaux.

Sur la zone d'étude affinée, l'aire de retournement située devant la plage peut faire l'objet de stationnements ponctuels ou pour une nuit de véhicules camping-cars ou vans aménagés, le parking situé en bordure sud de la zone d'étude affinée également (Figure 41). À noter que le camping du Tromeur situé au 11 route du camping à Lanildut dispose d'une aire d'accueil aménagée (avec dispositif de vidange des eaux noires) pour les camping-cars.

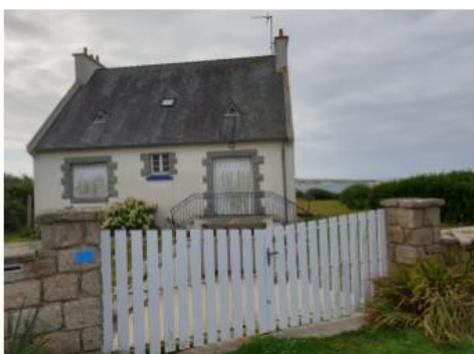
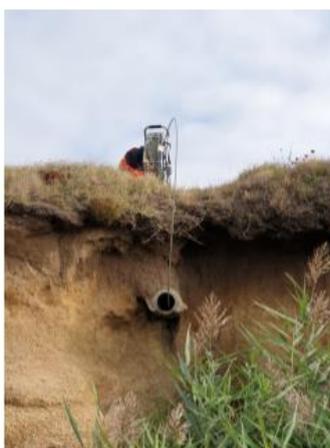
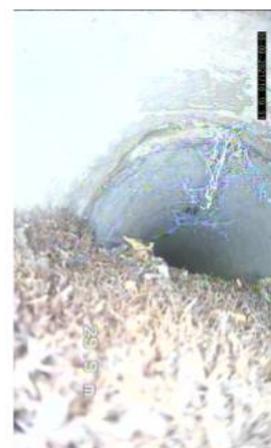
Figure 42. Propriété du n°28 route de Pors an eis Vinis.

Une seule propriété située au n°28 route de Pors an eis Vinis (Figure 42) présente un doute quant à son raccordement effectif au réseau public d'assainissement collectif. En effet, sa boîte de branchement n'a pas été retrouvée et l'écoulement semi-permanent identifié au point n°3 au niveau de la zone de baignade provient de cette propriété (constaté lors des investigations de terrain le 12 août 2021 en présence d'occupants dans la maison).

Une inspection caméra a été réalisée sur 30 m environ (caméra bloquée par des racines) lors des investigations de terrain en date du 30 septembre 2021 depuis la canalisation formant l'exutoire du point n°3. Cet écoulement pourrait provenir d'une filière ANC (trop-plein de fosse ? puisard ?) encore en service pour cette habitation et aujourd'hui non connue du SPANC.

Nature de l'action à réaliser	Montant estimatif	Priorité
<ul style="list-style-type: none"> ● Contrôle (avec test d'écoulement au colorant) des installations ANC et demande de raccordement des eaux usées de ces 2 propriétés au réseau public d'assainissement collectif ● Contrôle (avec test d'écoulement au colorant) des 4 terrains de caravaning 	Contrôle par le SPANC Travaux à la charge des propriétaires privés	Court terme

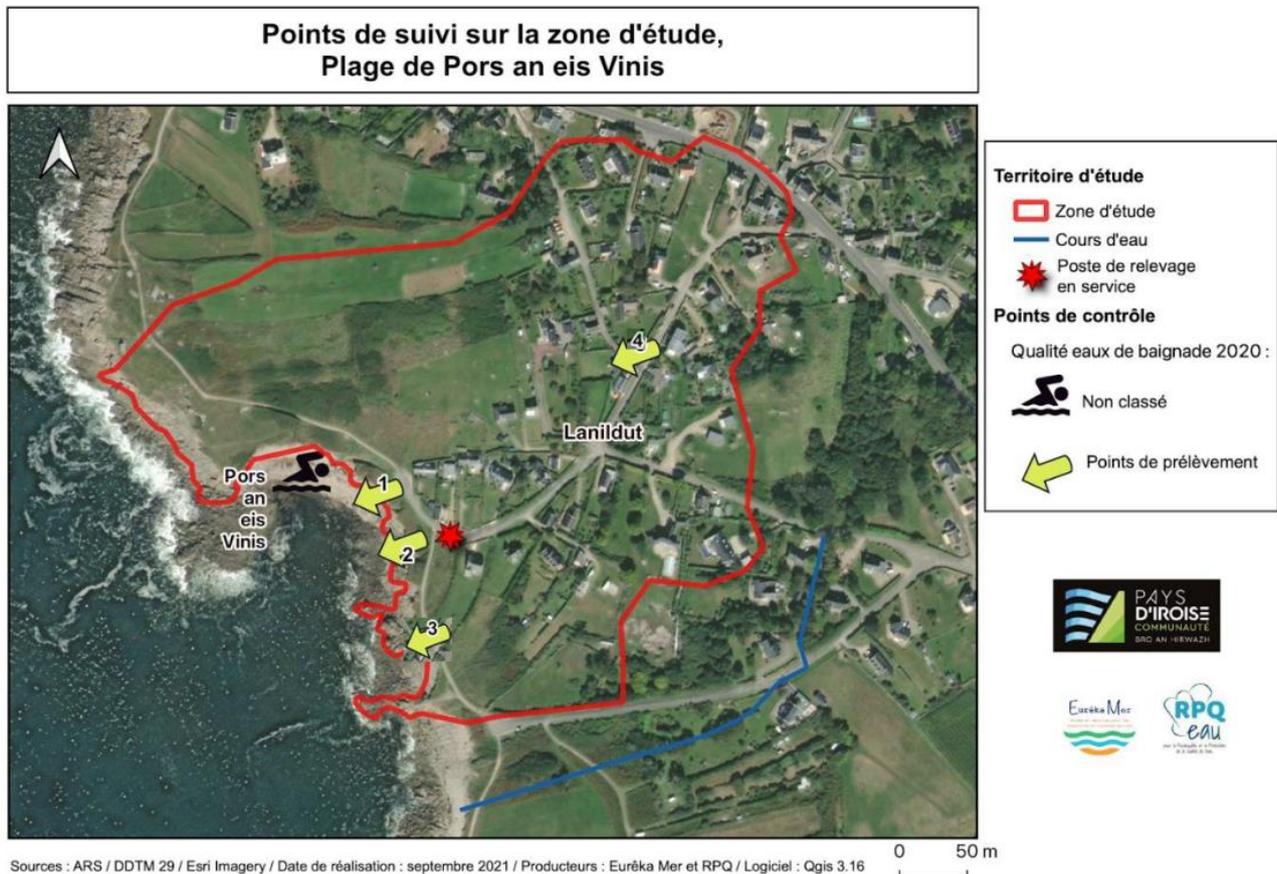
Figure 44. Localisation des points pour la campagne de prélèvement.

La campagne d'estimation des flux de contamination a été effectuée le 8 septembre 2021 à 19h et lors d'une pluie de 11,1 mm mesurée à la station météorologique du sémaphore d'Ouessant (Figure 43). 3 points de prélèvements étaient prévus initialement sur le bassin versant en amont de la plage (Figure 44) mais le point 3 n'a pas pu être effectué à cause d'un écoulement insuffisant à ce point, ce jour-là. La pluie de ce jour était en effet plus faible à Lanildut. Elle était particulièrement mal répartie dans le temps et l'espace, caractéristique des pluies d'orage, avec une prévisibilité très faible localement. La station de Ouessant a ainsi enregistré 8,3 mm de 18 à 19 h tandis que celle de Brest-Guipavas n'enregistrait aucune pluie à ce moment-là.

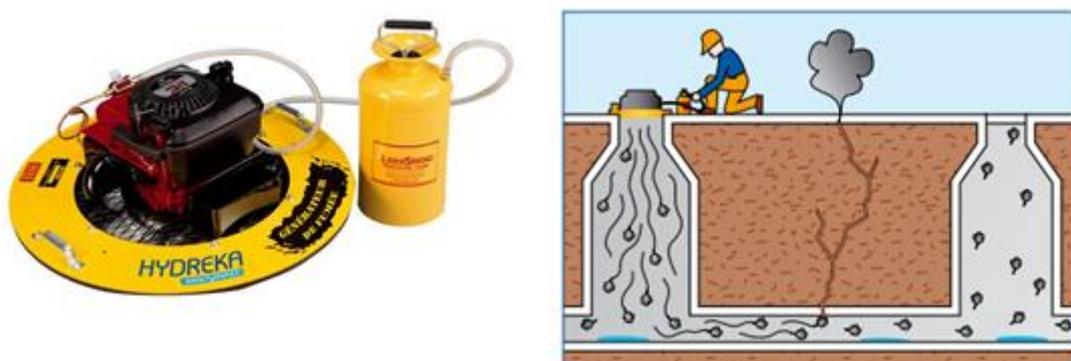
Figure 46. Illustration de la méthode d'un test fumée.

Le passage de la fumée peut également intervenir au niveau d'une communication entre les deux réseaux eaux usées (EU) et eaux pluviales (EP), par une boîte de branchement mixte EP-EU par exemple ou bien directement par le sol à travers les remblais drainants de tranchées dans le cas d'un défaut d'étanchéité des réseaux.

Lorsque la fumée arrive très progressivement à la surface et à un débit très faible pour augmenter progressivement, il s'agit plutôt d'un passage de la fumée provenant d'un défaut d'étanchéité ou une casse du réseau d'eaux usées à travers le sol vers le réseau pluvial qui n'est généralement pas étanche.

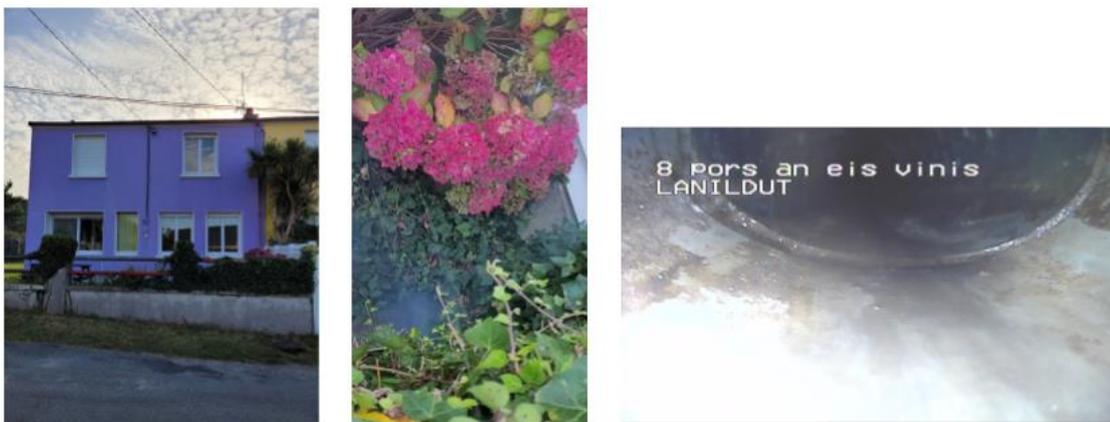
Figure 48. Résultat du test fumée et de l'inspection caméra du branchement de la propriété du n°8, route de Pors an eis Vinis.

La campagne des tests à la fumée a permis d'identifier une seule anomalie d'étanchéité au niveau du branchement d'eaux usées de la propriété du n°8 route de Pors an eis Vinis (Figure 48). Une inspection caméra a ensuite été réalisée depuis la boîte de branchement de cette habitation et a permis de localiser un défaut d'étanchéité au niveau d'une pièce de raccord sur la canalisation d'eaux usées à moins d'un mètre après la boîte de branchement (derrière le muret).

Le défaut étant situé au niveau du fil d'eau de la canalisation, il est possible qu'une partie des eaux usées évacuées de cette propriété s'exfiltre dans le sol, celles-ci pouvant alors être lessivées et

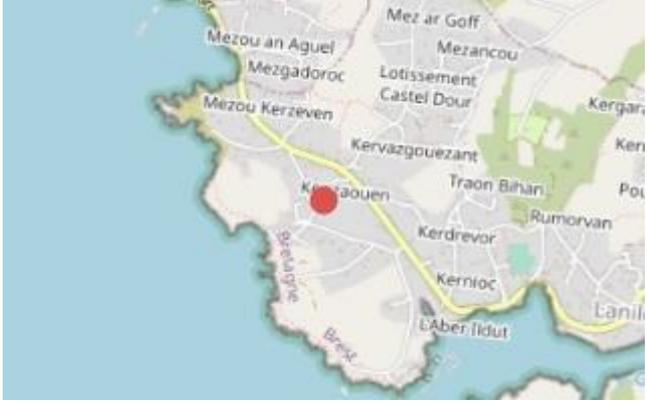
FICHE ACTION n°3 : Contrôle et mise en conformité des branchements d'assainissement collectif

<p>La campagne fumée réalisée en date du 30 septembre 2021 a permis d'identifier une anomalie d'étanchéité au niveau du branchement de la propriété du n°8 route de Pors an eis Vinis. Une inspection caméra a ensuite été réalisée depuis la boîte de branchement et a permis de localiser un défaut d'étanchéité au niveau d'une pièce de raccord sur le branchement (derrière le muret). Cette anomalie peut être à l'origine d'exfiltration d'eaux usées dans le sol qui peuvent rejoindre la mer en cas de fortes pluies par ruissellement dans le fond de la tranchée du réseau public d'assainissement collectif.</p>

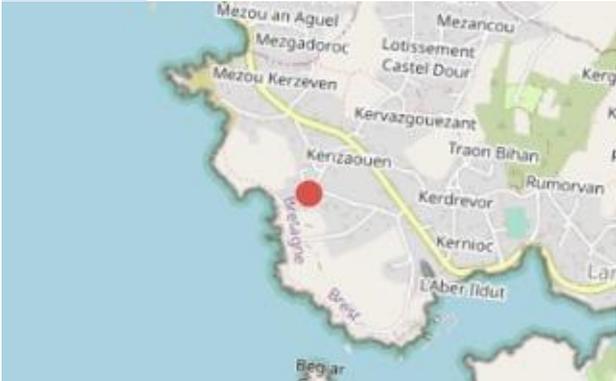
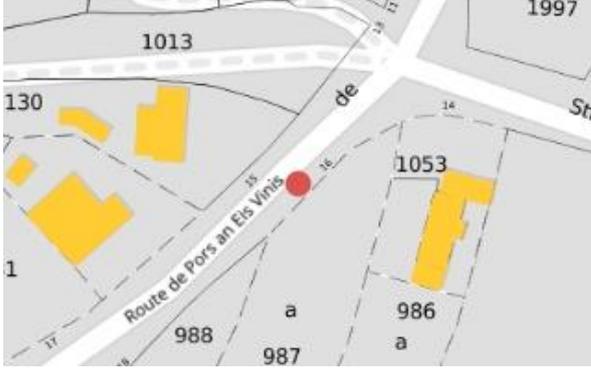
**FICHE ACTION n°5 : Réparation du réseau d'eaux pluviales
situé au n°16 route de Pors an eis Vinis**

Un passage caméra a été passé en date du 26 août 2021 sur les canalisations d'eaux pluviales situées en aval du lavoir du Ruludu dans le cadre de nos investigations de terrain pour la recherche de rejet d'eaux usées dans le réseau d'eaux pluviales. Il a permis d'identifier un point d'effondrement du réseau d'eaux pluviales au niveau de l'entrée de la propriété du n°16 route de Pors an eis Vinis.
