Ville de Landunvez

Révision du profil de baignade

Plage de Tremazan

Novembre 2024

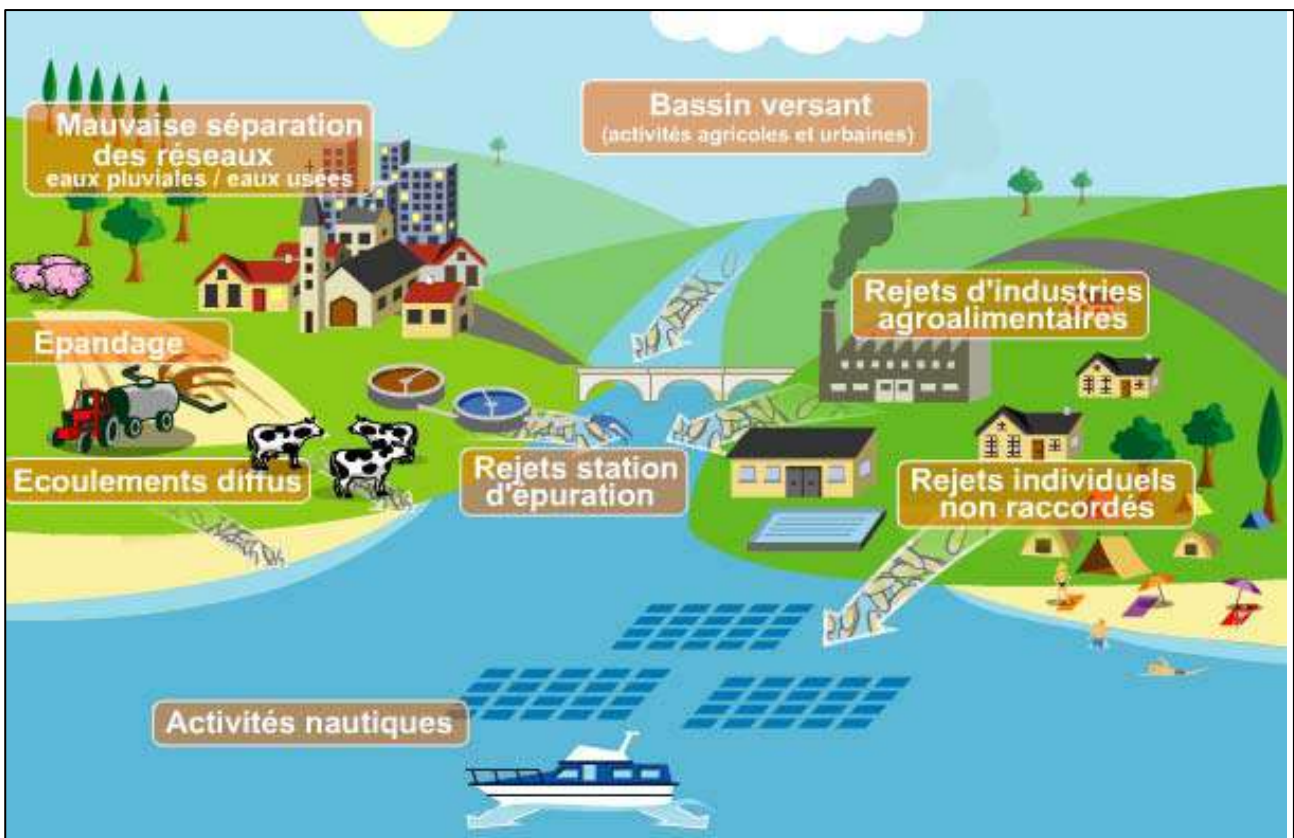
- les *dysfonctionnements ponctuels de l'assainissement collectif* : panne de poste de relèvement, rupture de canalisation ou d'un émissaire, débordement par insuffisance d'entretien...

- le *ruissellement à partir de zones contaminées* (voirie, sièges d'exploitations agricoles...),
- les *bateaux au mouillage, le camping/caravaning*,
- les *conditions climatiques extrêmes* : orage, vent...

- la *sur-fréquentation de la plage*,
- la *présence d'animaux, oiseaux y compris, le dépotage sauvage dans le réseau pluvial, certains rejets industriels*

Figure 3 : Origine des sources potentielles de contamination fécale des eaux et des coquillages

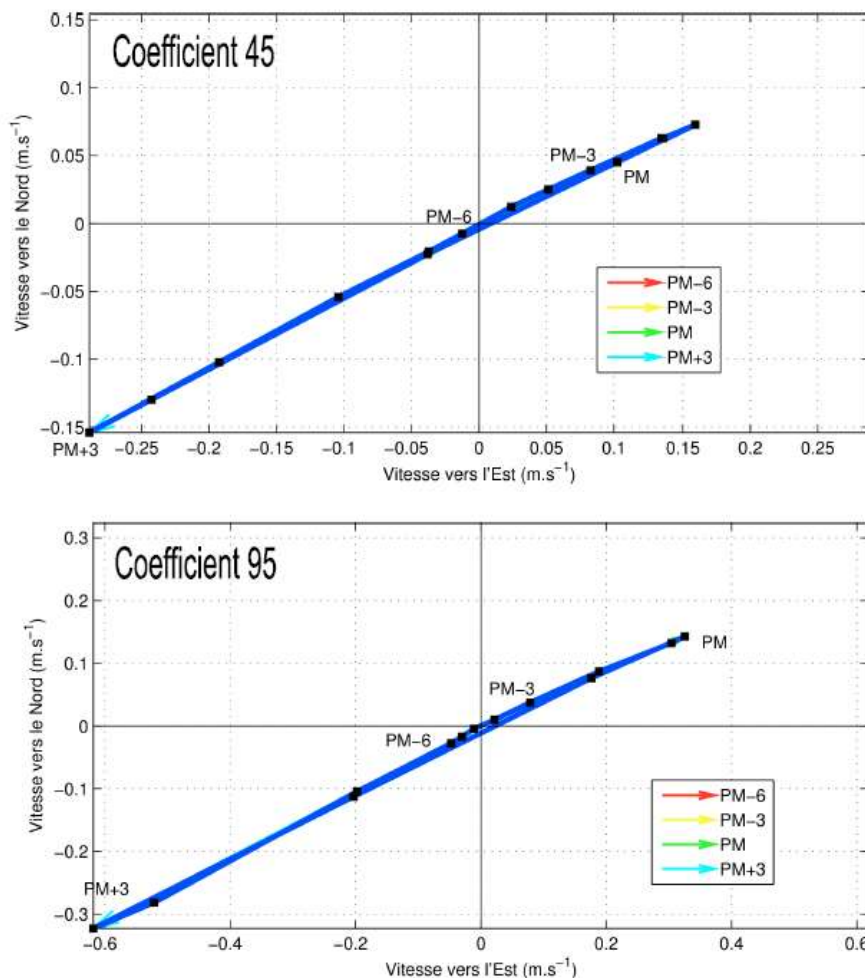
Figure 12 : Vitesse des courants (en m.s-1) à proximité de la plage de Tremazan, aux différentes heures de marée en morte-eau et vive-eau

En raison de l'exposition de la plage au nord-est, la composante du courant lors du jusant constitue un facteur favorable à la dispersion d'éventuels apports de pollution depuis le milieu continental. En revanche, lors du flot, la composante du courant (nord-est) constitue un vecteur qui participe au confinement des pollutions vers la plage.

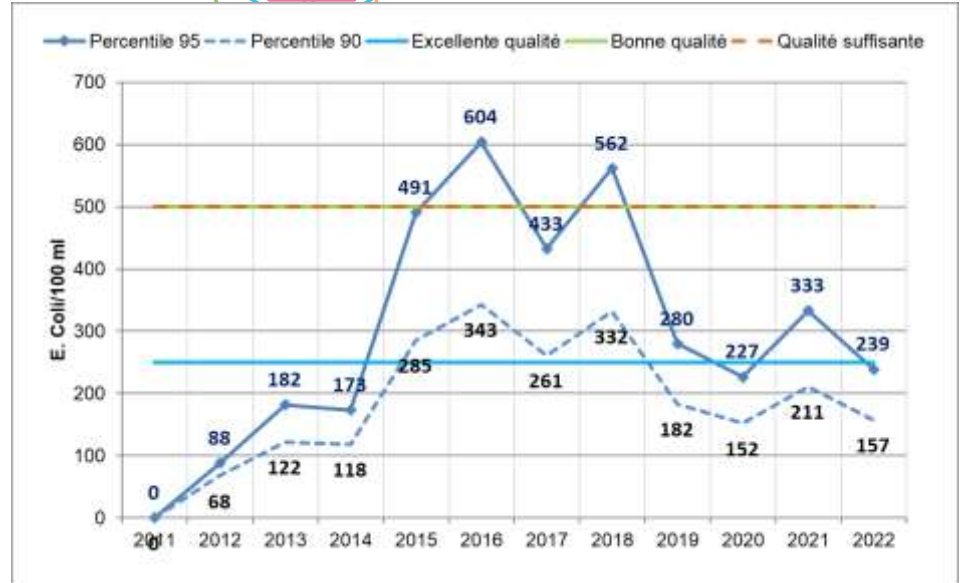
Figure 18 : Evolution des percentiles 95 calculés sur une période de 4 ans

- ***L'évolution des percentiles sur quatre ans montre une brusque dégradation de la qualité des eaux de baignades entre les saisons 2014 et 2015 pour les deux paramètres. Après quatre années entre alternance d'amélioration et de dégradation, la qualité s'améliore très nettement à la saison 2019. Sur les trois dernières années (2020-2022), on observe une légère alternance entre avec une dégradation en 2021. La qualité alterne entre bonne et excellente pour les deux paramètres entérocoques et E. Coli.***

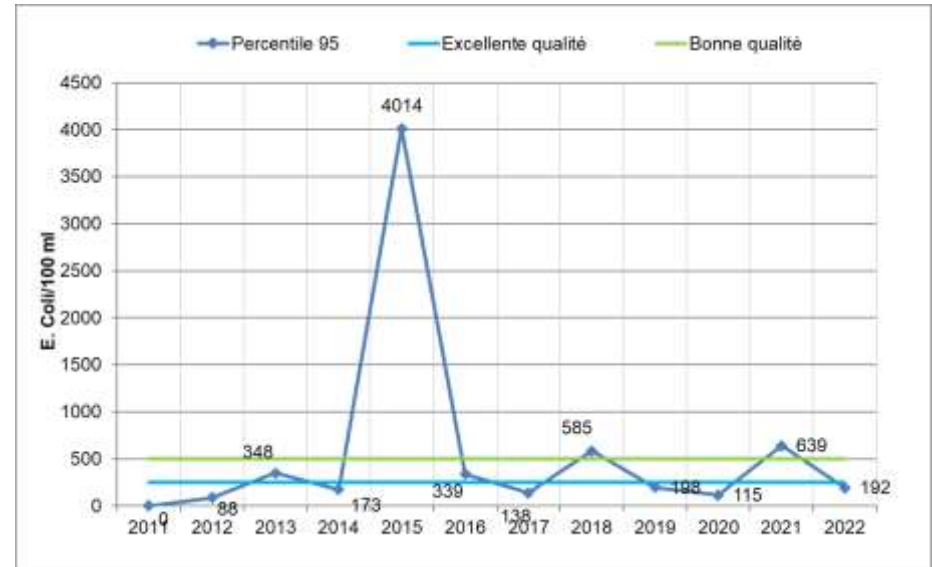
Figure 19 : Evolution des percentiles 95 calculé sur 1 an

- ***L'évolution des percentiles 95 (calcul annuel) nous montre une très forte dégradation en 2015 pour les deux paramètres. C'est cette brusque dégradation de la qualité qui a impacté la plage pour les années suivantes. Les valeurs de qualité redeviennent bonnes à excellentes l'année suivante et se maintiennent depuis 2016. On remarquera tout de même de légères dégradation dans des ordres de grandeurs similaires en 2018 et 2021, pour les deux paramètres étudiés***

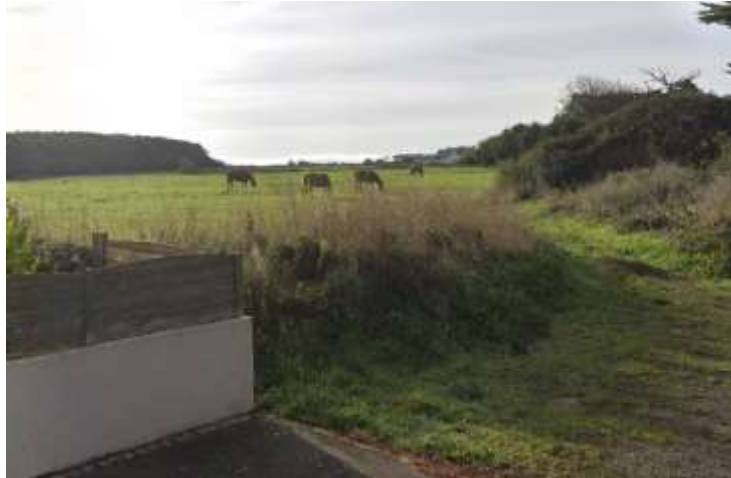
→ Une parcelle d'éco-pâturage est présente sur le bassin versant, proche de la zone de baignade. La totalité des pâturages concernent des chevaux et la densité d'animaux est faible par rapport à la surface totale de pâtures.

Photo 8 : Chevaux sur le bassin versant (source : LABOCÉA)

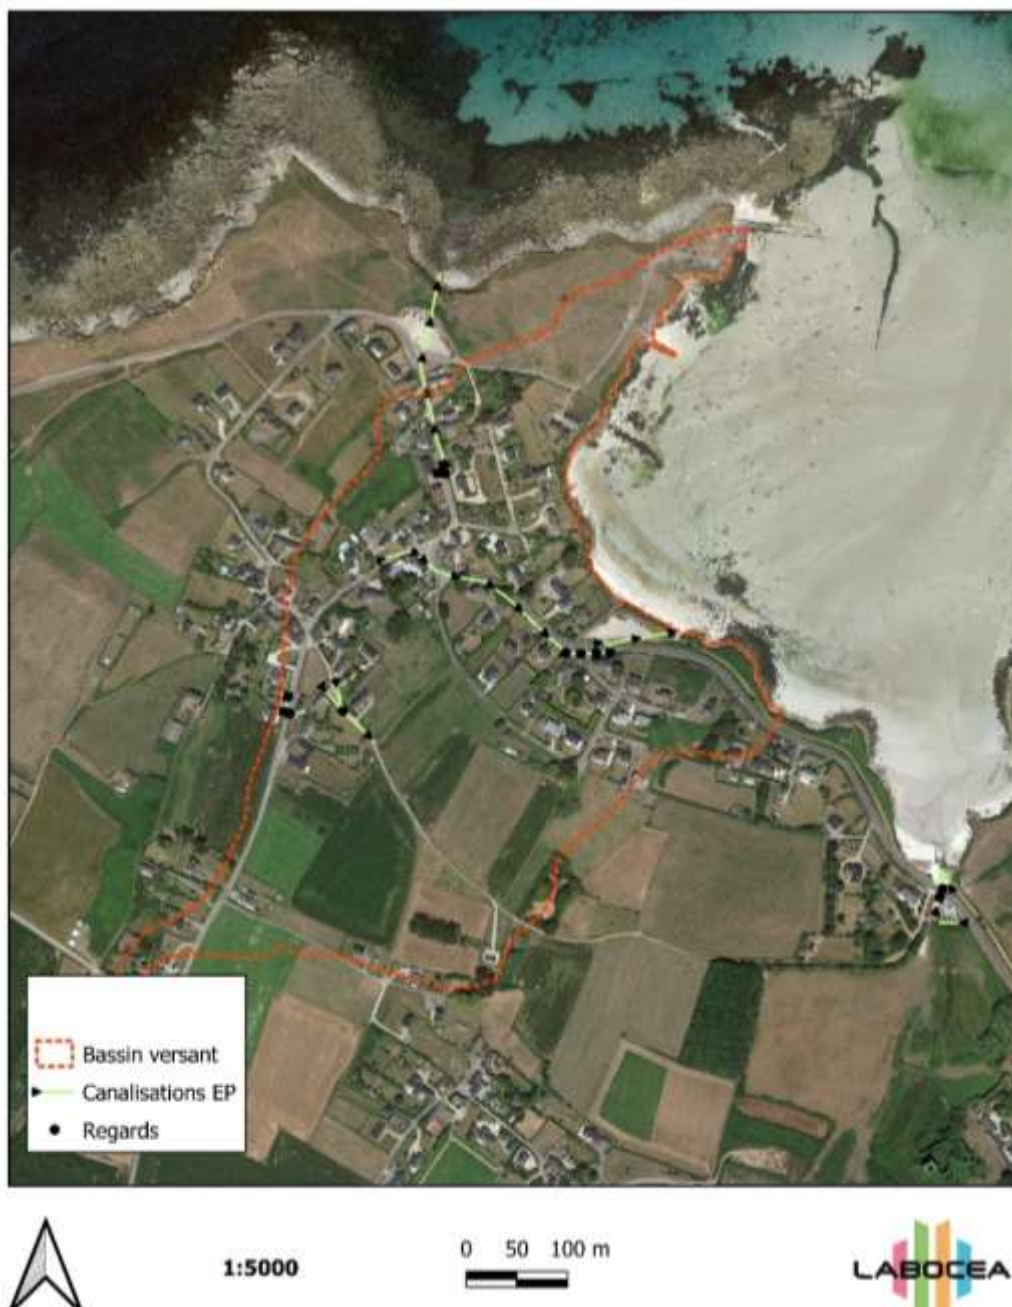
Carte 14 : Plan du réseau d'eaux pluviales (Source : PIC)

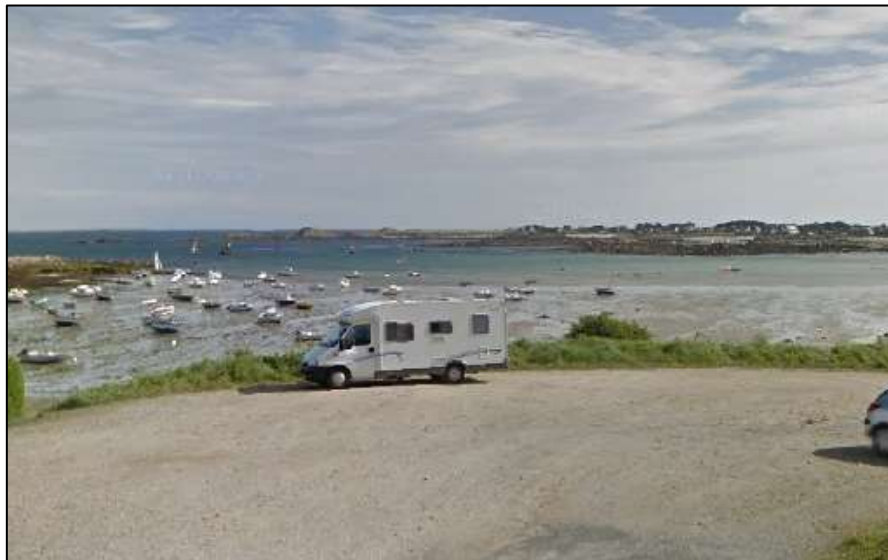
Cela peut amener à du camping sauvage aux abords de la plage sans accès à des installations sanitaire avec risque de vidange sauvage.

Photo 9 : Stationnement proche de la plage (100 m du point ARS) avec présence de camping-car (source : Google Maps)

A noter qu'une aire de stationnement située à proximité de la plage (100 m du point ARS) n'est pas équipée de portiques limitant la hauteur des véhicules. Des camping-cars / fourgons aménagés sont donc susceptibles d'y séjourner illégalement pendant la nuit.

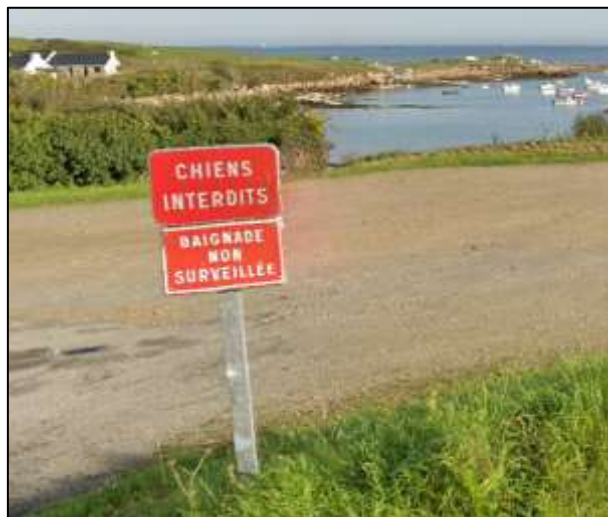
Un panneau d'affichage rappelle cette interdiction à proximité de la zone de baignade. Il n'y a pas de sac à déjection canine mis à disposition par la commune. Les abords de la zone de baignade sont fréquentés par les estivants. Ces espaces sont des lieux de promenade également empruntés par les animaux domestiques. Ainsi, la fréquentation estivale est susceptible d'entraîner la présence de déjections canines aux abords des plages. Ces dernières peuvent constituer un risque pour la qualité des eaux de baignade par le lessivage du sol lors des épisodes pluvieux. Néanmoins la présence de chiens sur la plage est attestée durant les phases terrain de cette étude.

Photo 10 : Panneau d'interdiction d'accès aux chiens à l'entrée de la plage (source : LABOCÉA)

→ **La présence d'animaux domestiques ne constitue qu'un risque limité et ponctuel de pollution sur le secteur étudié.**

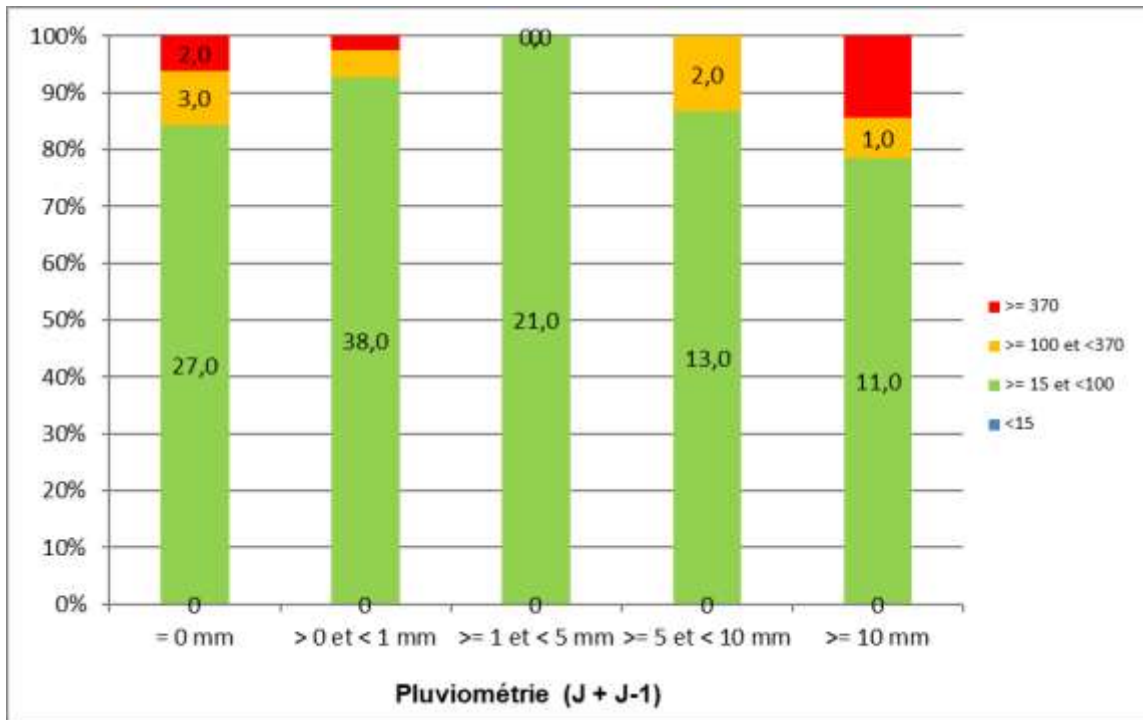
Figure 30 : Répartition des résultats selon la pluviométrie (Entérocoques / 100 ml)

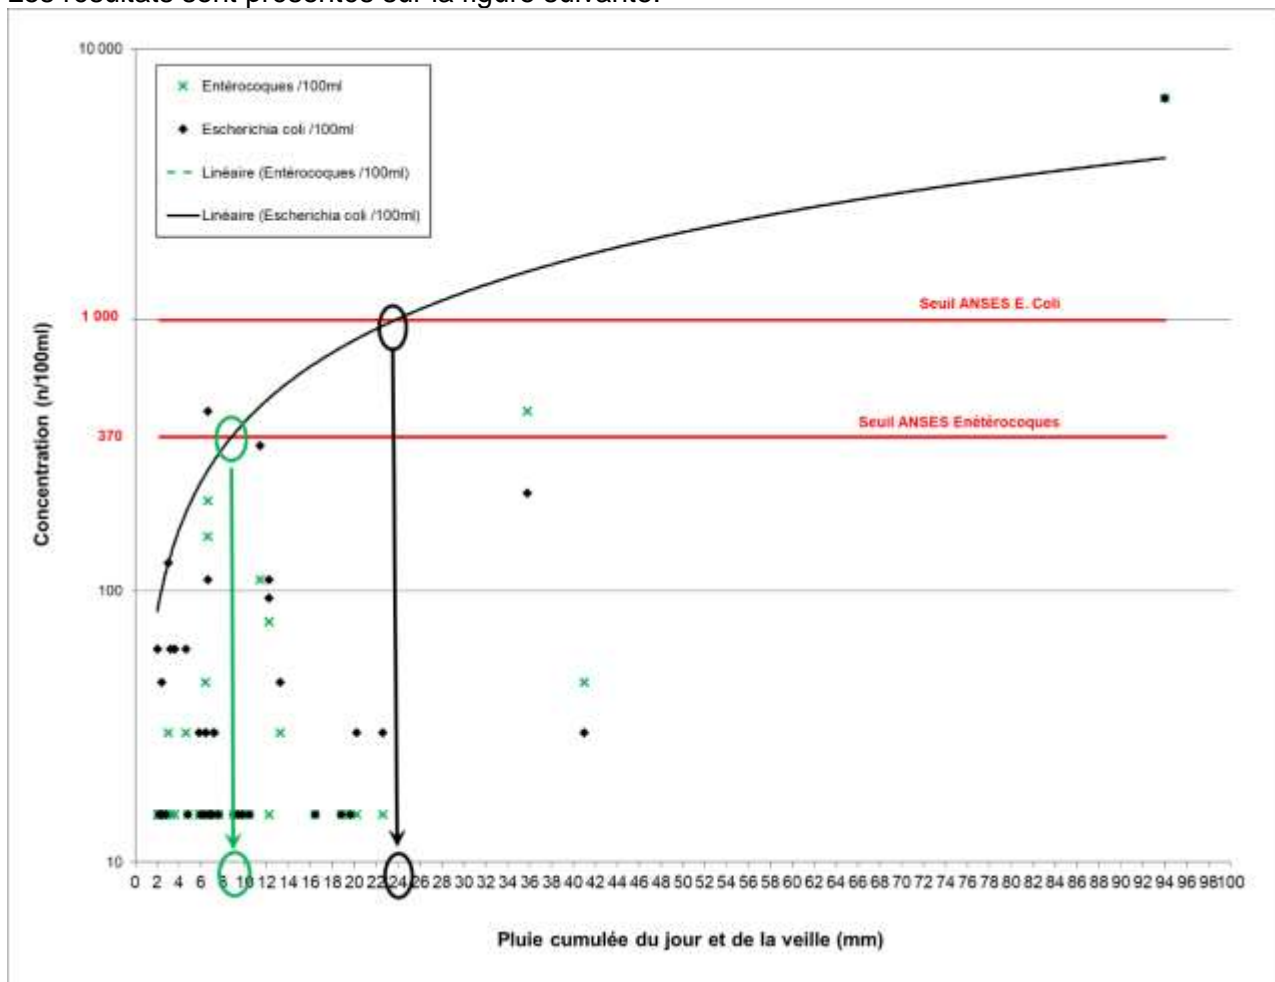
Figure 32 : Relation entre la pluviométrie et la concentration en *E.coli* et Entérocoques

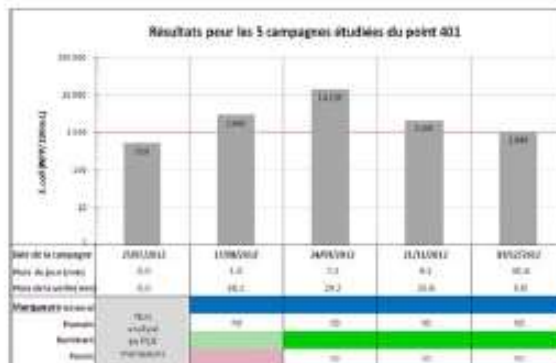
Legende	Général	Humain	Ruminant	Porcin
NonDétecté	ND	ND	ND	ND
Détecté	[Blue]	[Orange]	[Green]	[Pink]
Quantifié	[Blue]	[Orange]	[Green]	[Pink]

- Pas de pollution par temps sec
- 4 recherches de marqueurs *Bactéroidales*
- Quantification du marqueur Général pour les 4 campagnes = valide la contamination
- Pas de détection du marqueur Humain
- Présence systématique du marqueur Ruminant
- Détection du marqueur Porcin en Août, pas de détection pour les autres campagnes
