Ville de Landunvez

Révision du profil de baignade

## Plage de Penfoul

Septembre 2024

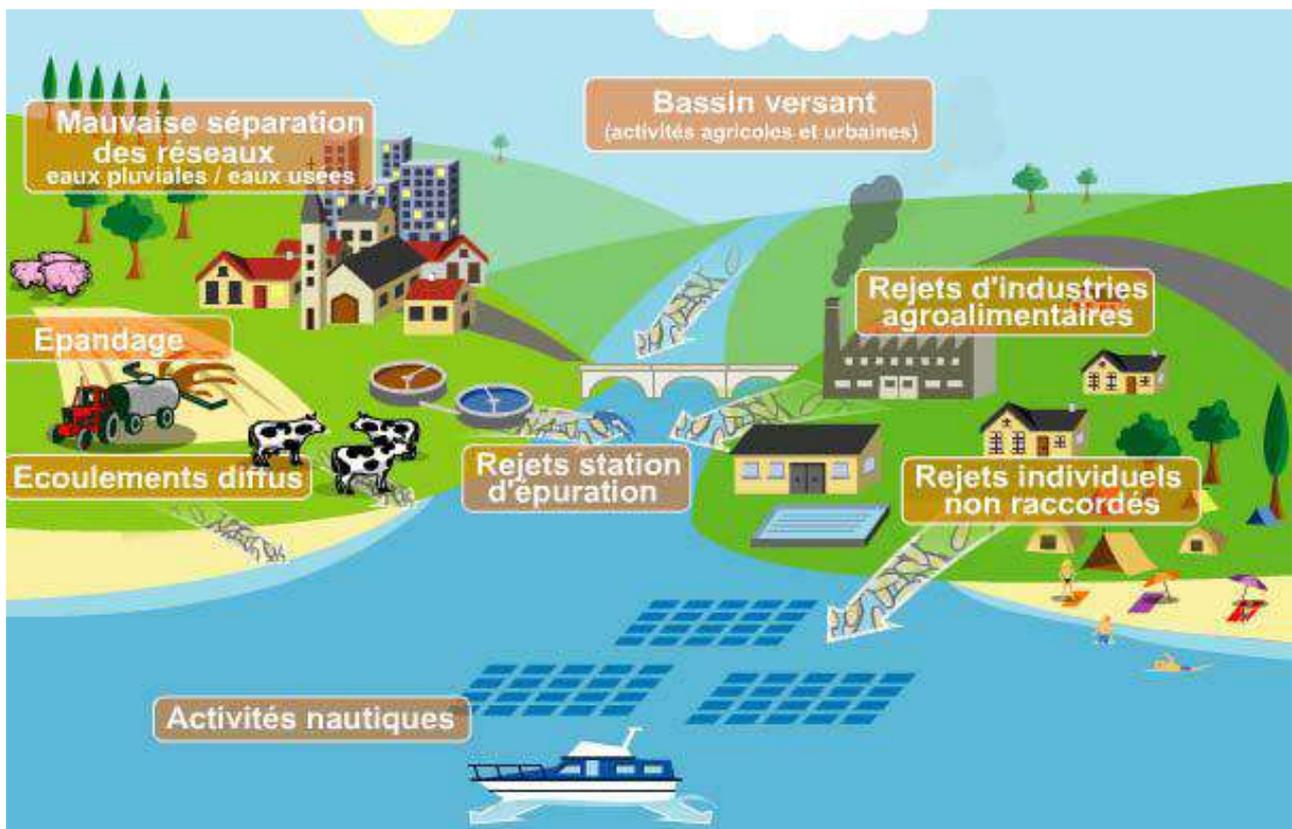
**Figure 3 : Origine des sources potentielles de contamination fécale des eaux et des coquillages**

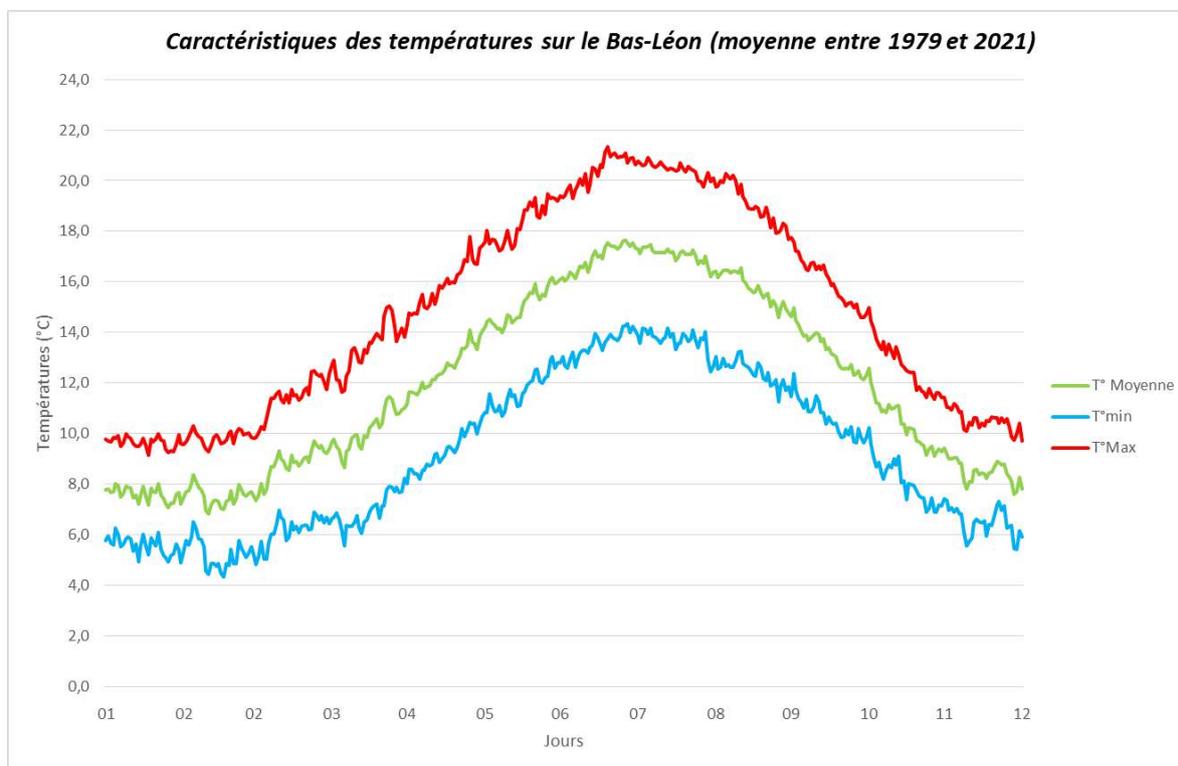
La température moyenne en été reste très modérée, de l'ordre de 16°C, les mois de juillet et d'août étant statistiquement les plus chauds (jusqu'à 17°C en moyenne). Le climat est soumis très exceptionnellement aux fortes chaleurs (0,5 jours en moyenne dans l'année à plus de 30°C).

**Figure 8 : Moyenne des températures sur la zone du Bas-Léon entre 1979 et 2021**  
(Source : Programme européen Agri4Cast<sup>3</sup>)

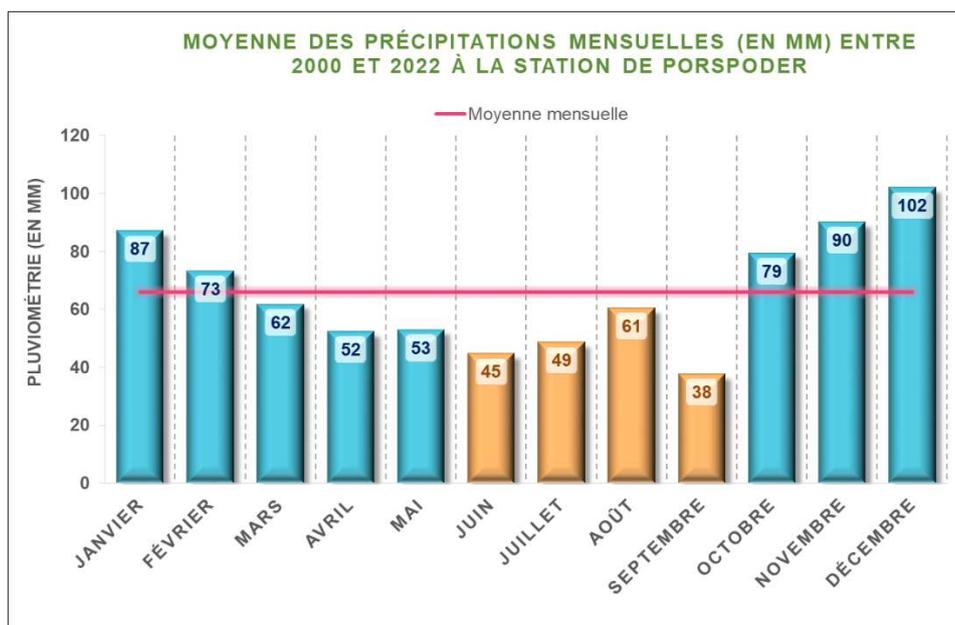
Bien que moins importantes qu'en hiver, les précipitations en été peuvent être assez conséquentes, comprises entre 38 et 61 mm/mois et sont inférieures à la moyenne annuelle qui est de 66 mm/mois.

Figure 10 : Moyenne des précipitations mensuelles entre 2000 et 2022 à la station d'épuration

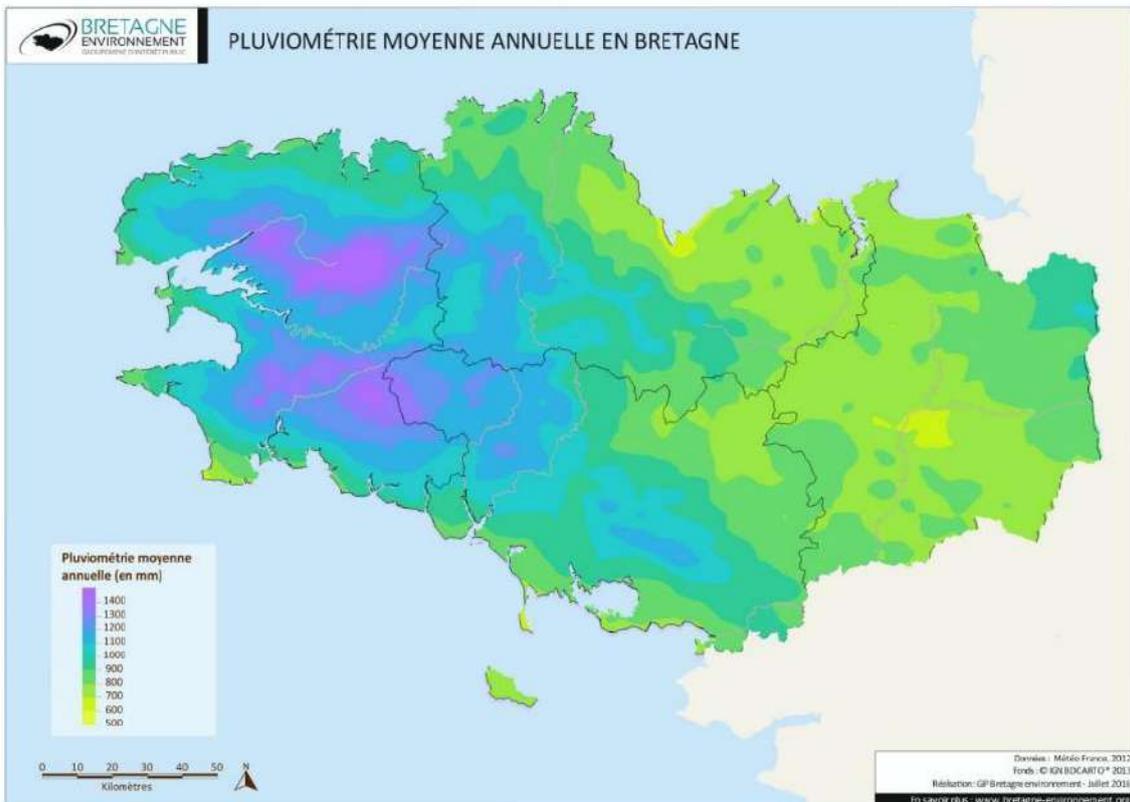
Le secteur de Landunvez reçoit en moyenne près de 795 mm de précipitations par an (976 mm en moyenne à Ploudalmézeau, 1 008 mm en moyenne à Plouguerneau). La hauteur maximale moyenne de pluie journalière relevée sur la période de mesure est de 102 mm au mois de décembre.

**Figure 11 : Pluviométrie moyenne annuelle en Bretagne, GIP Bretagne Environnement, 2016**

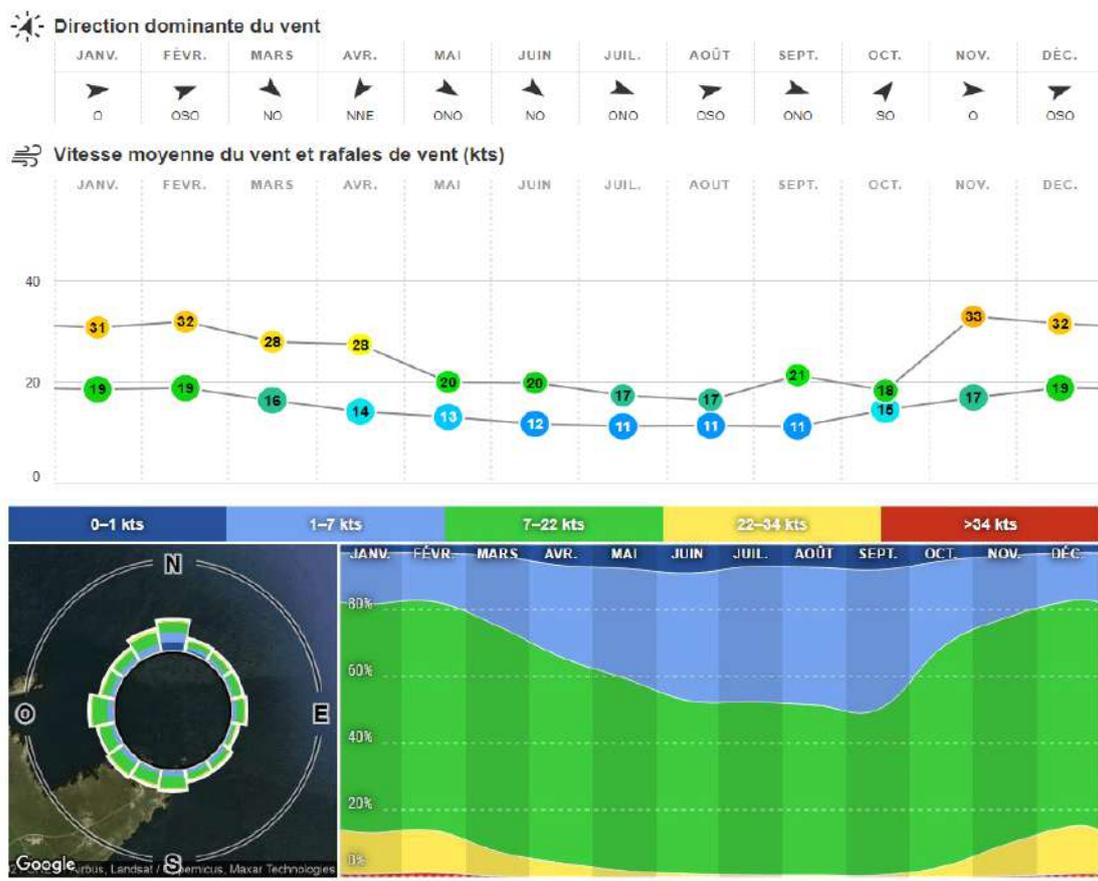
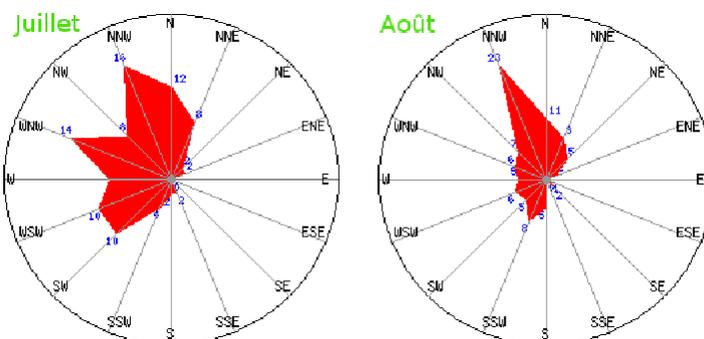
Figure 12 : Direction dominante et répartition de la force du vent à Ouessant (période 2002-2021)  
(Source : <http://www.windfinder.com/>)

→ La direction des vents de secteur Ouest / Nord-Ouest en période estivale peuvent participer au confinement des flux de pollution sur la zone d'étude.

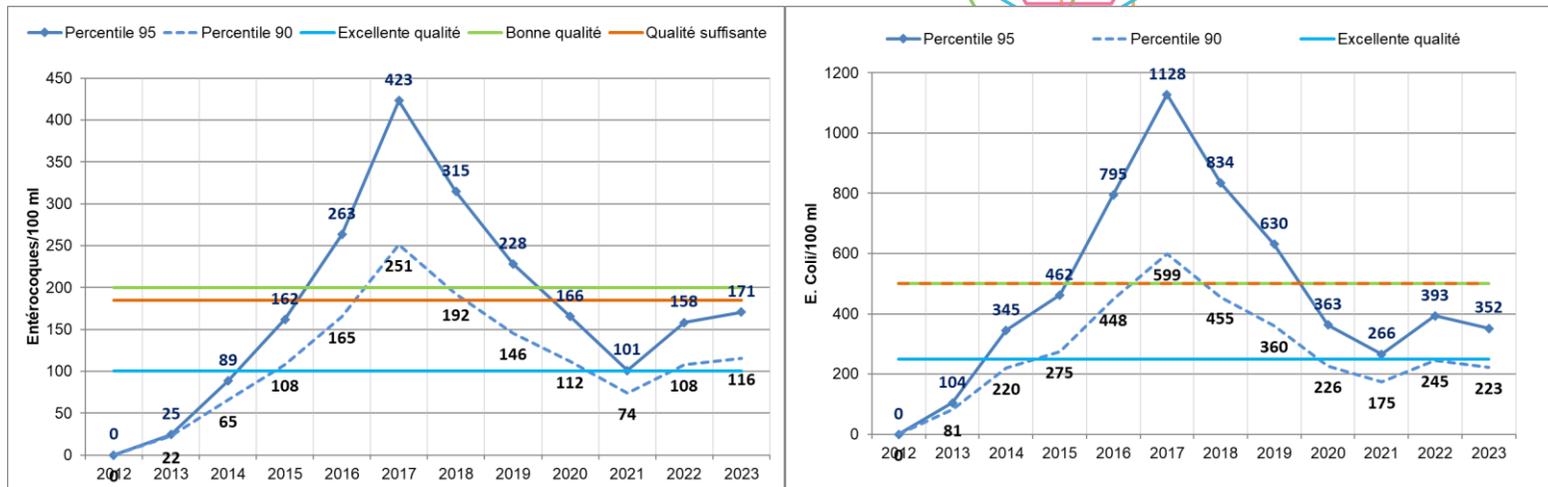
- ***L'évolution des percentiles sur 4 ans indique une amélioration de la qualité de l'eau sur 4 ans, entre 2017 et 2021 pour les paramètres Entérocoques et E.coli. Cependant, on constate une amorce de dégradation entre les saisons 2021 et 2022. On le retrouve également sur les graphiques d'évolution sur 1 an.***
- ***L'évolution des percentiles 95 (calcul annuel) montrent qu'après une amélioration significative de la qualité de l'eau (2017-2021), on constate aujourd'hui une dégradation (lente) des paramètres Entérocoques et E.coli depuis 2021 pour les deux paramètres. Cependant, l'année 2023 montre une nette amélioration des paramètres sur la zone de baignade, surtout visible sur le calcul à 1 an.***

Figure 19 : Evolution des percentiles 95 calculés sur une période de 4 années glissante

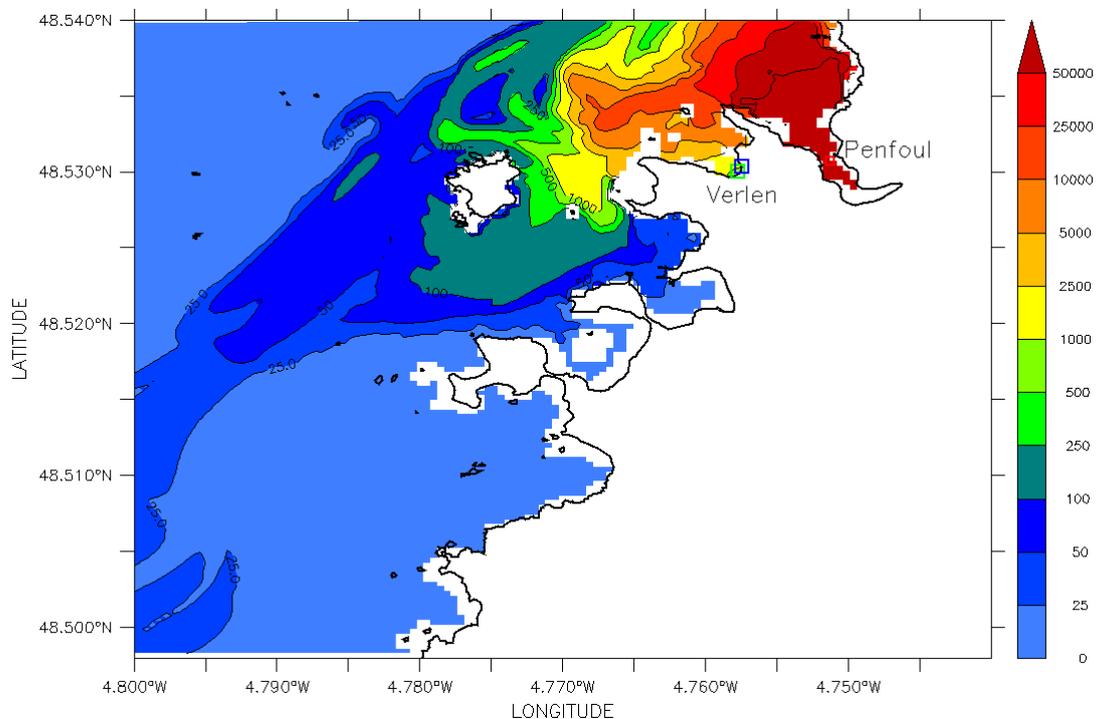
Pour des fortes pluies, le modèle indique que le Foul induit une eau de mauvaise qualité (> 1 000 *E.coli*/100 ml) pour la plage de Penfoul et en particulier au niveau du point de contrôle réglementaire où les concentrations dépasseraient les 10 000 *E.coli*/100 ml. Son impact est perceptible jusqu'à la l'entrée de l'anse d'Argenton (100 à 1 000 *E.coli*/100 ml). Puis, dérive vers le Sud en se diluant rapidement.

**Figure 26 : Concentrations maximales en *E.coli* dans l'environnement élargi de la plage de Penfoul**

*(Obtenues en appliquant à tous les rejets significatifs répertoriés leurs flux estimés à la suite d'une forte pluie estivale (IDHESA-Veolia Eau-HOCER, 2011).*

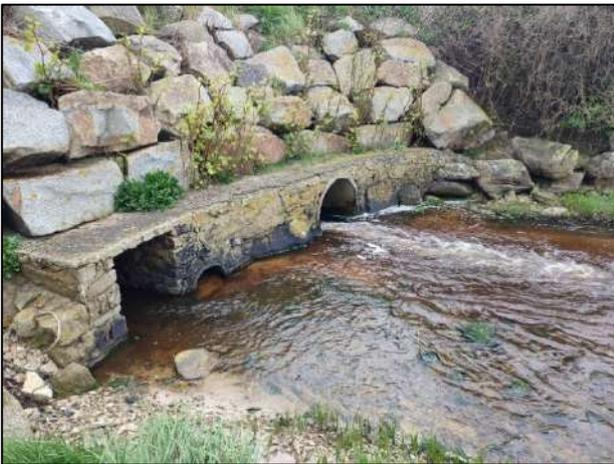
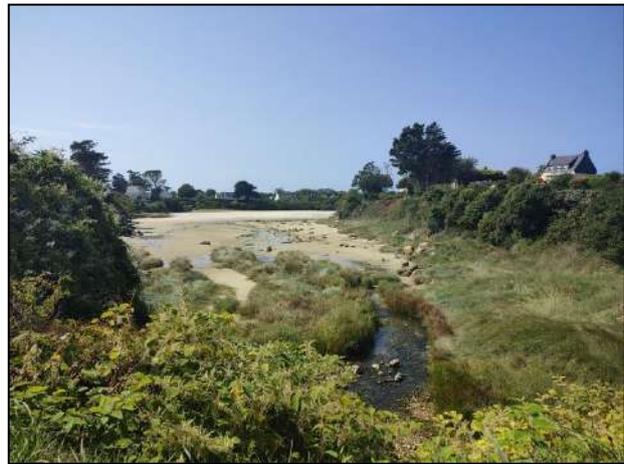
**Photo 8 : Exutoire du ruisseau du Foul (source : LABOCÉA)**

Le bassin versant de la plage de Penfoul est traversé par le ruisseau du Foul qui prend sa source à proximité des Colonnes de Justice à Plourin. Il s'écoule selon un axe Sud-Est/Nord-Ouest avec une longueur de 9,5 km entre la source et les buses débouchant sur le haut de plage.

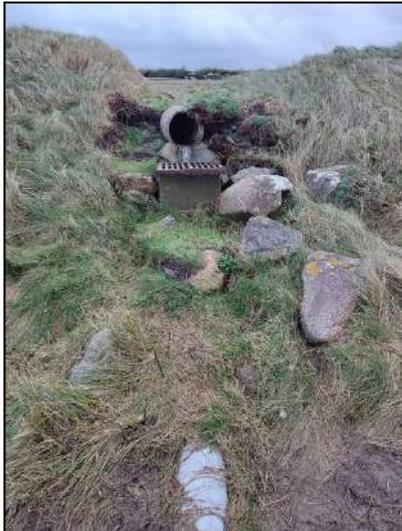
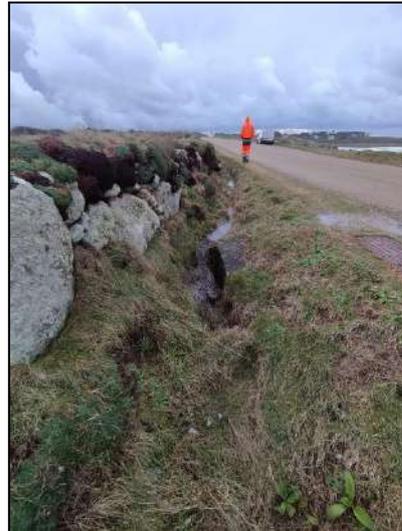
Un autre écoulement est situé au Nord de la plage, sur le sentier côtier. Il provient d'un fossé de l'autre côté de la route touristique côtière, près de l'écopâturage.

*Écoulement aboutissant dans l'anse devant la plage de Penfoul*

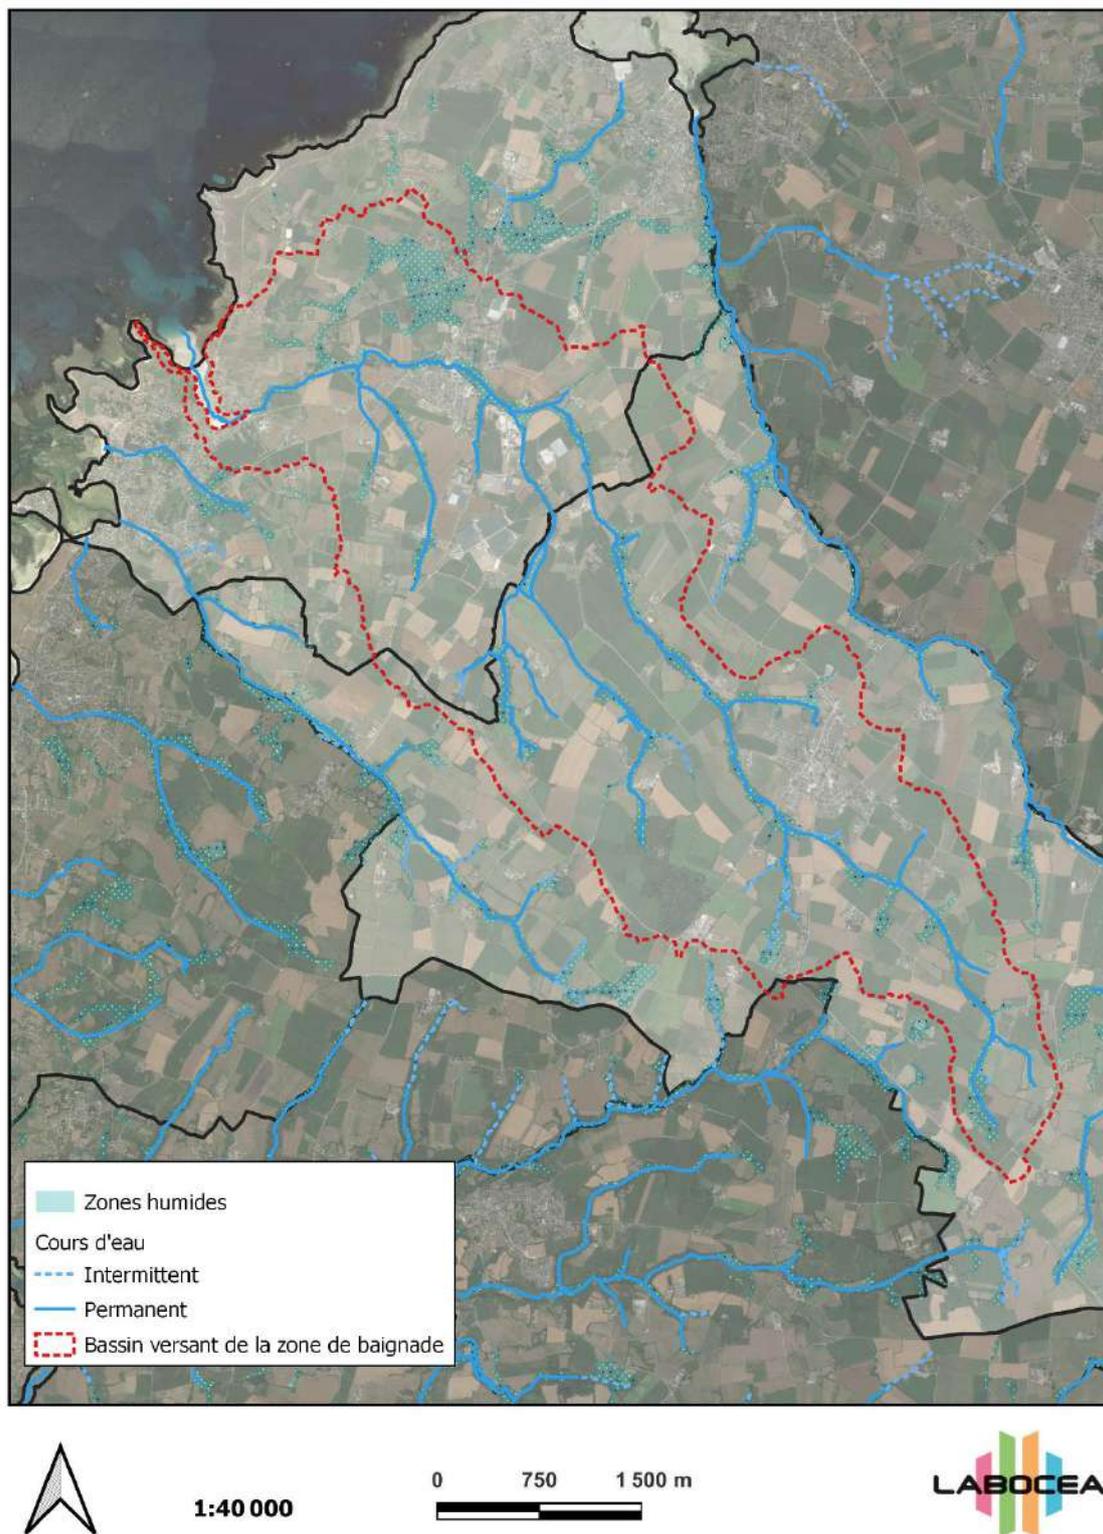
**Carte 9 : Réseau hydrographique de la zone d'étude et zones humides (source : LABOCÉA)**

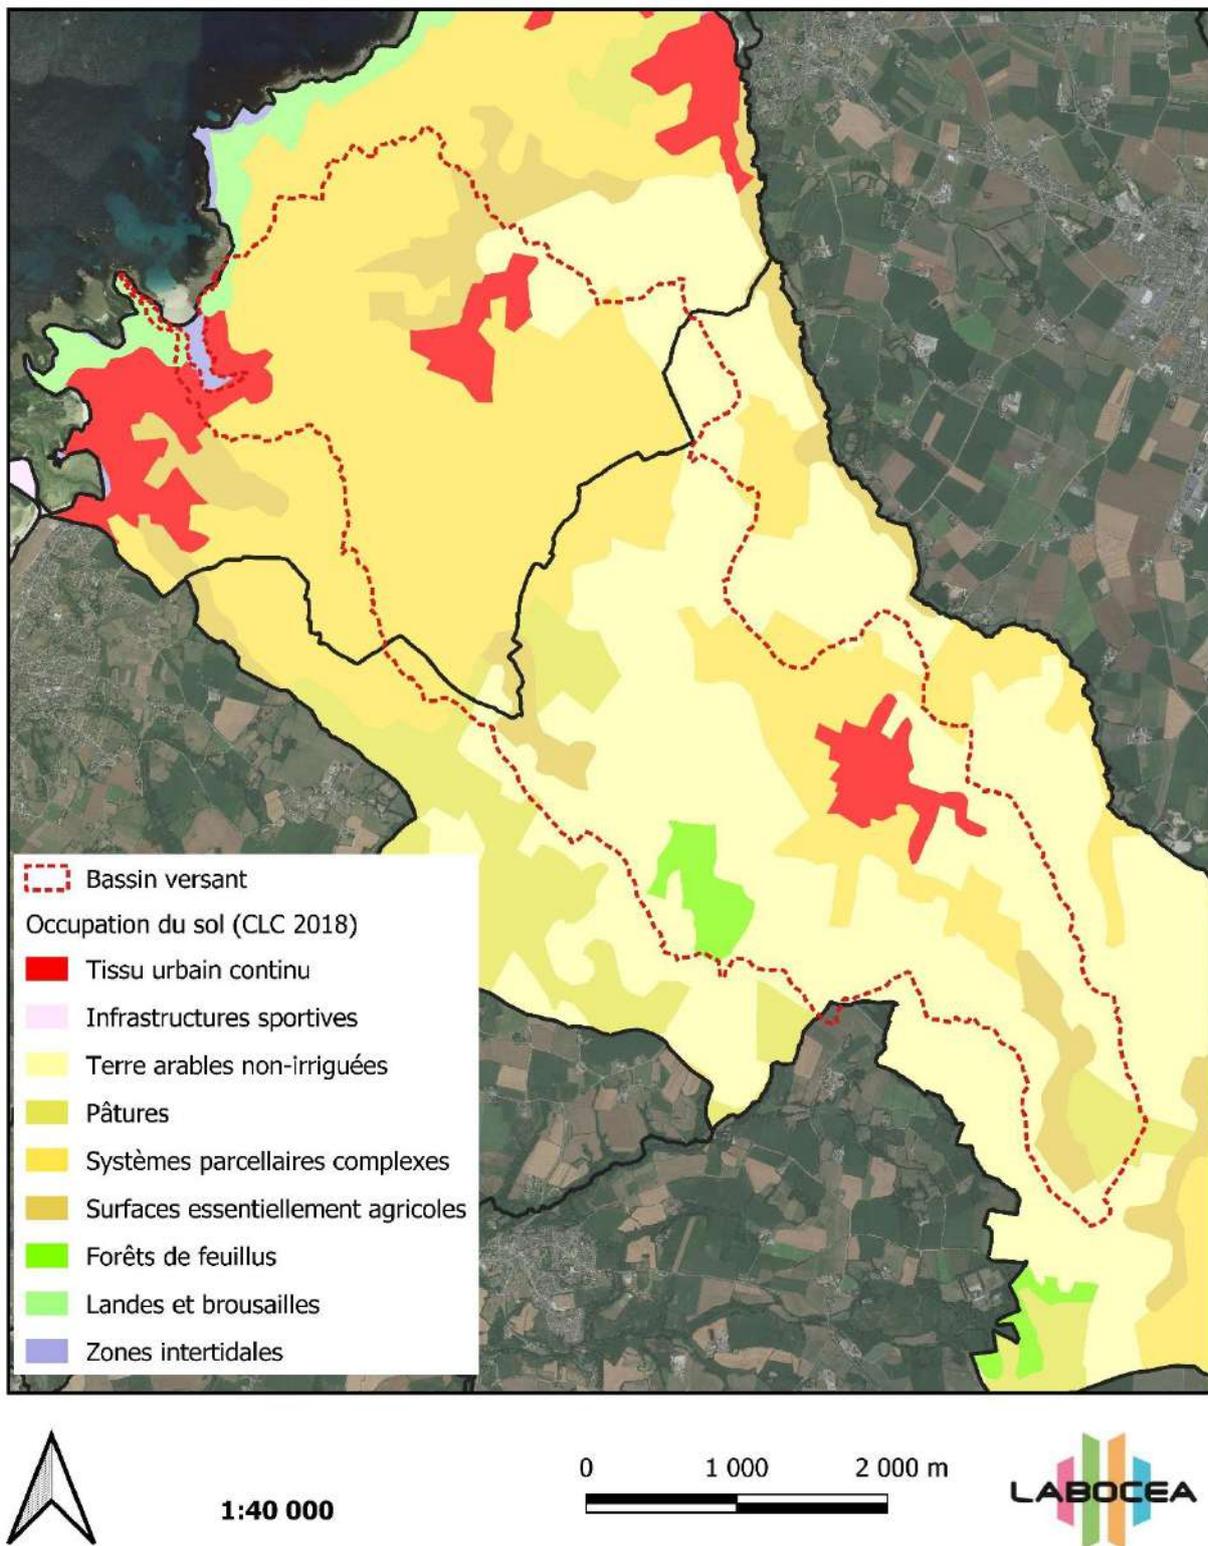
Carte 10 : Types d'occupation du sol, BV de la plage de Penfoul (source : CLC 2018)

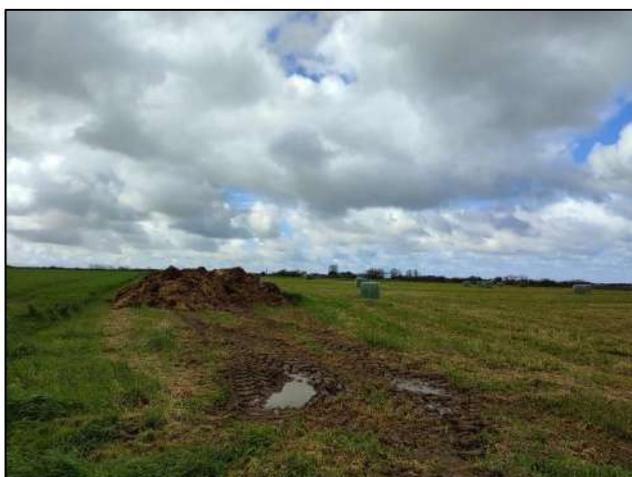
Des stockages problématiques ont été signalé au droit d'un des accès à la plage, le risque de pollution est donc maximal en cas de ruissellement.

***Photo 10: Exemple de stockage au champ de fumier bovin en vue d'un épandage, bassin versant du Foul, LABOCEA***

Il conviendra de contrôler le stockage des effluents sur la zone proche de la zone de baignade et dans la zone des 4 km depuis l'embouchure du Foul afin de repérer ceux problématiques et pouvant engendrer des écoulements.

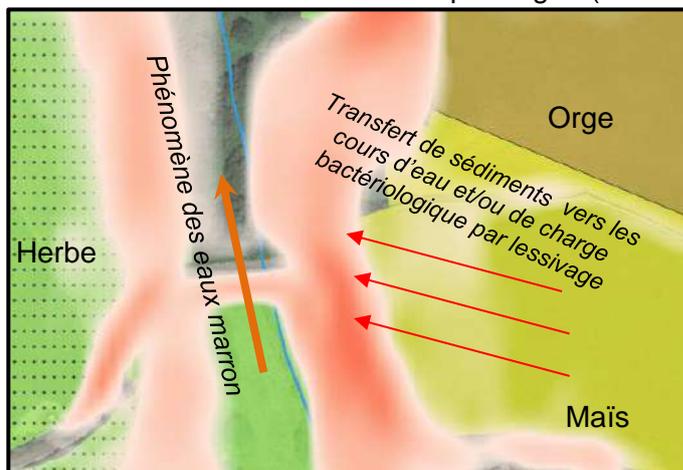
Certaines parcelles peuvent poser **problème à cause de la pente et de l'absence de haie ou talus pour retenir les ruissellements**<sup>11</sup>. Durant des épisodes pluvieux importants il existe un risque d'important de transfert entre les parcelles agricoles et le réseau hydrographique. Des transferts bactériologiques peuvent avoir lieu au moment des épandages (sur des prairies pendant les mois d'été).

Figure 31: Illustration du lessivage et ruissellement agricole (RPG2020 et MNT des pentes Bretagne)

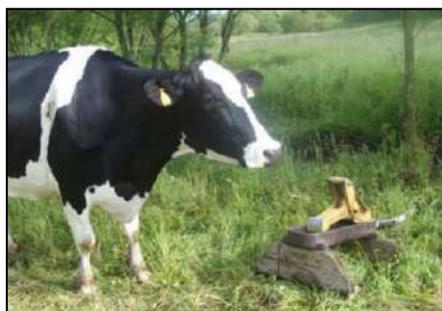
**La dégradation des cours d'eau par le piétinement du bétail et le passage à gué est désormais interdite**, mais il reste possible d'aménager des zones d'abreuvement stabilisées, pour lesquels des aides financières restent mobilisables.

Photo 12 : Exemple de pompe à museaux (source : Tableau de bord SAGE Bas-Léon, 2017)

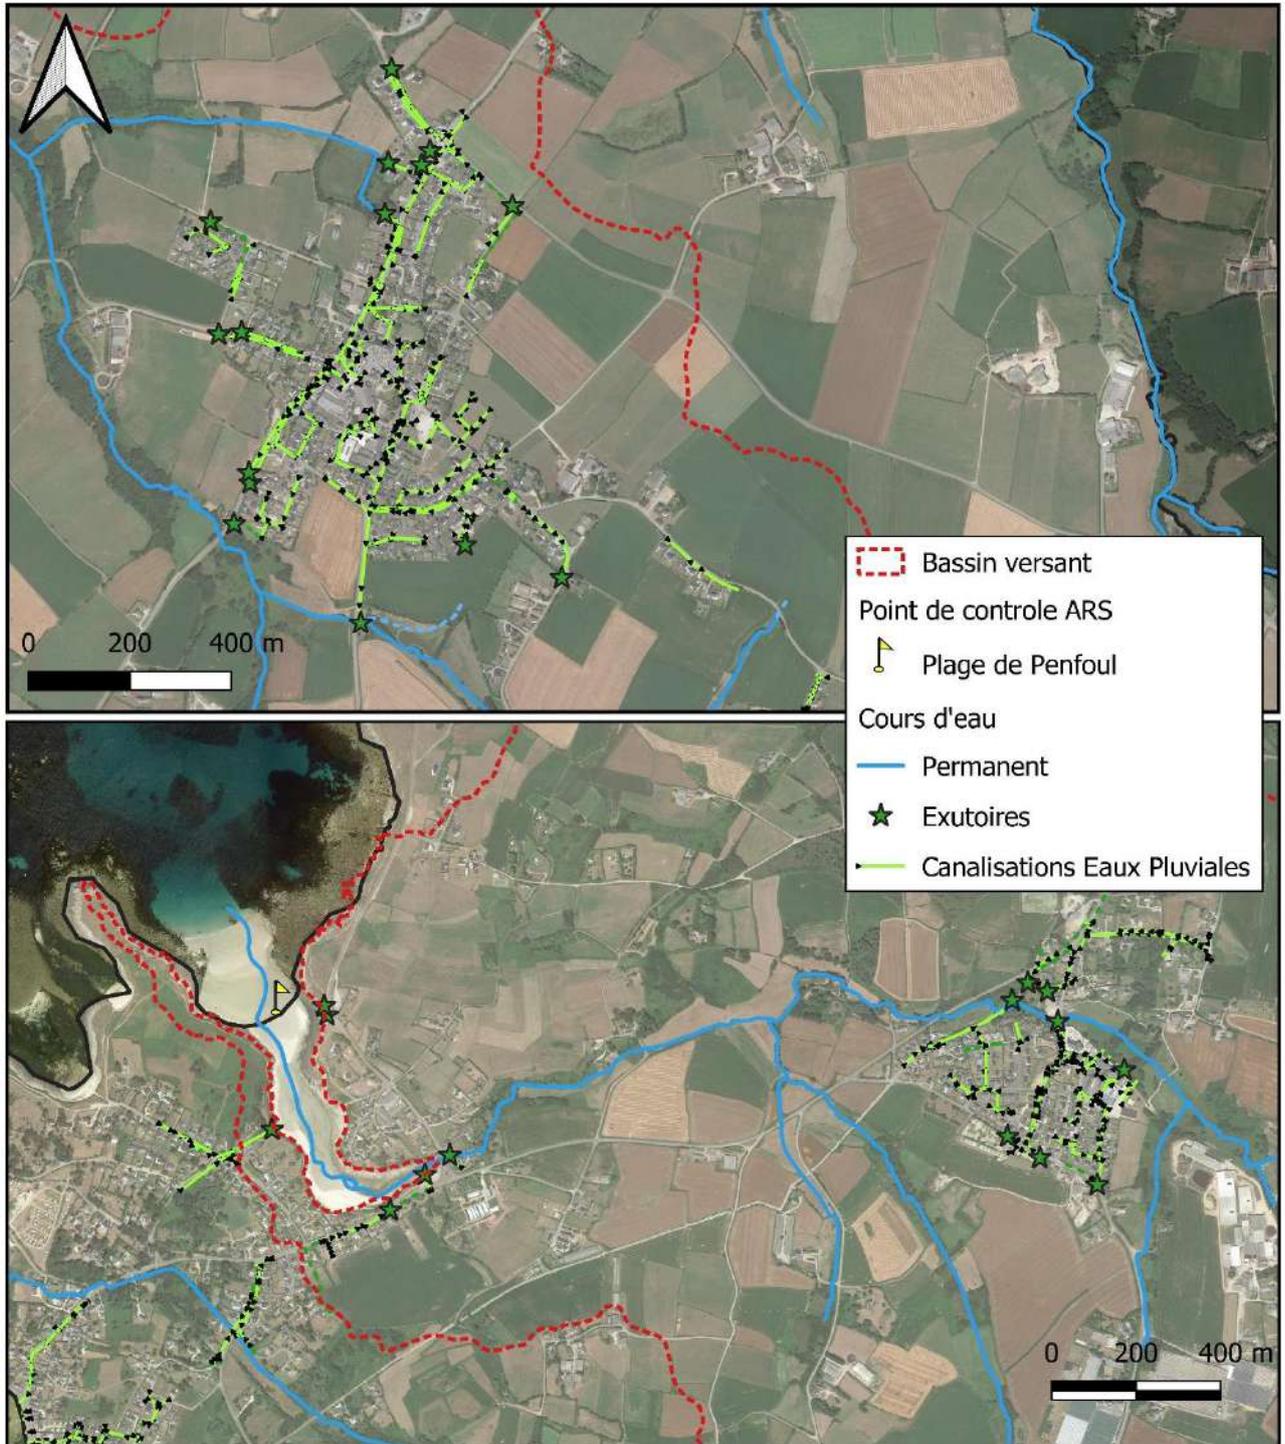
La carte suivante présente la localisation de ces ouvrages et leur bassin versant associé.

**Carte 16 : Plan du réseau d'eaux pluviales (Source : PIC)**

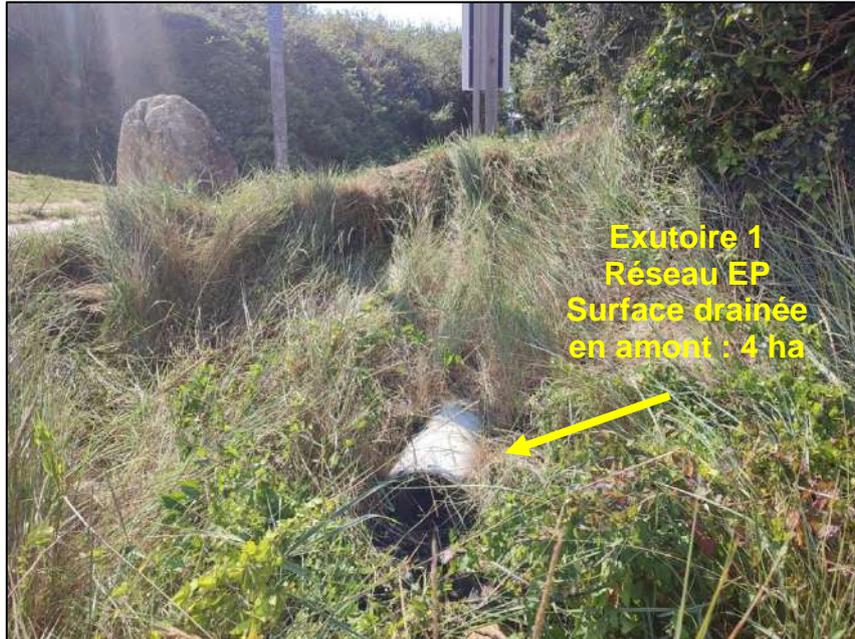
**Exutoire n°1 - Réseau d'eaux pluviales du quartier de Saint-Govel**

L'exutoire n°1 se situe à l'Ouest de la plage, dans le prolongement de l'accès du quartier de Saint-Gonvel de la plage. Les eaux de ruissellement de la route et des parkings Est arrivent sur la plage par deux buses (exutoires 6 et 7) à proximité direct du point de surveillance de l'ARS. Une sortie de fossé au Nord-Est est présente (exutoire 8). Les eaux de ce dernier point arrivent en mer bien en aval du point ARS, hors de l'anse de Penfoul.

*Pas d'écoulements en temps-sec, écoulement en temps de pluie mais débit non possible car exutoire pris dans la végétation plus pierres. Pas d'accès au réseau en amont pour effectuer un débit fiable.*

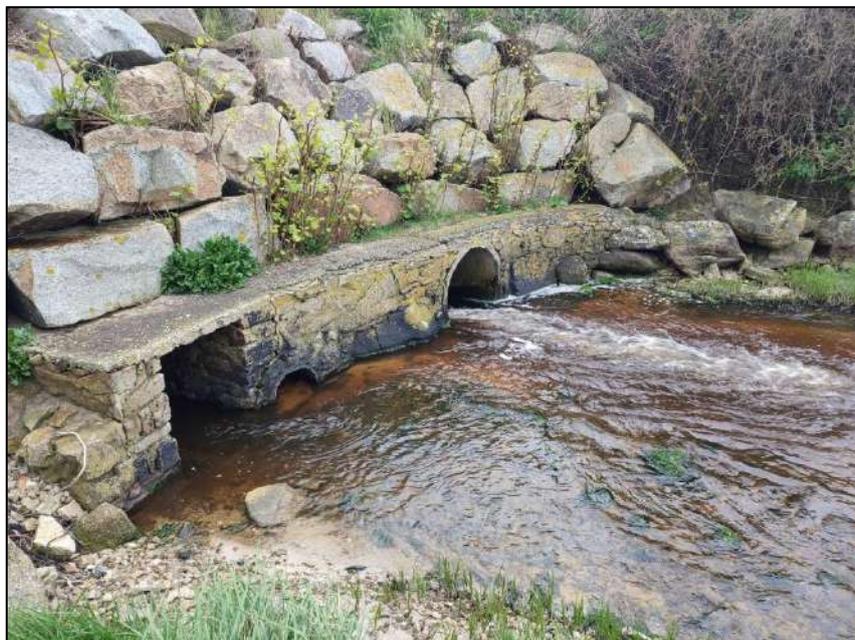
**Exutoire du Foul**

Un exutoire principal (exutoire n°2) débouche sur la zone de baignade : celui du ruisseau du Foul dans lequel se déversent les eaux pluviales issues des exutoires n°3,4 et 5. L'exutoire du Foul est divisé en deux arrivées, l'une en direct du cours d'eau et l'autre étant la vidange du lavoir prenant prise sur le Foul.

*Écoulement relativement clair en temps sec, chargé en temps de pluie*

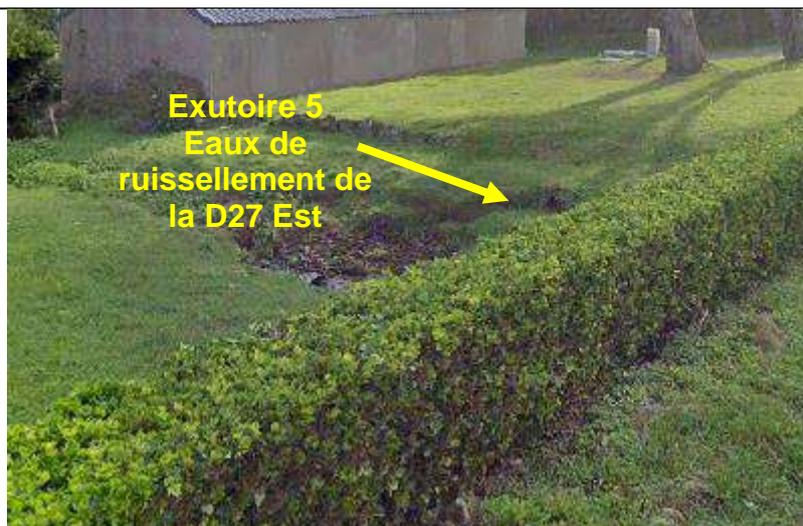
**Exutoire 5- Grille venant de la départementale D27**  
*Pas d'écoulement temps-sec*

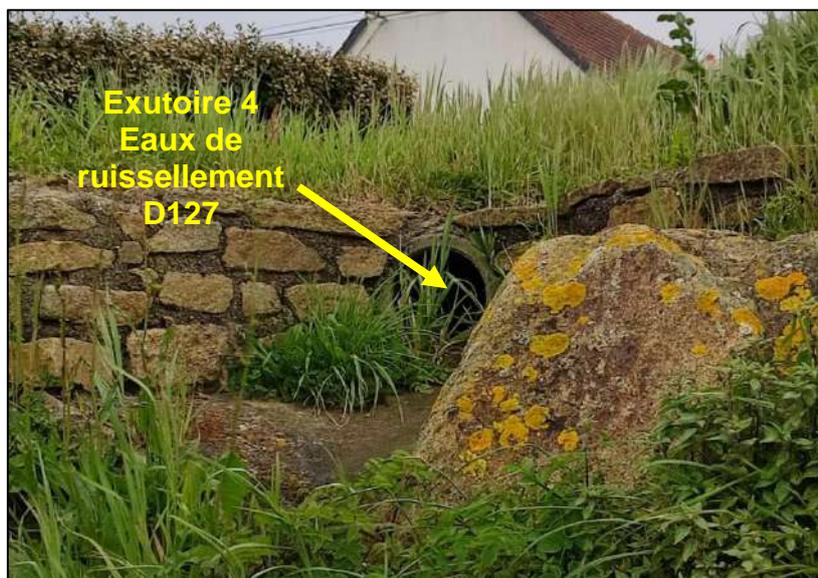
**Exutoire 4 - Réseau d'eaux pluviales**  
*Pas d'écoulements en temps sec - Buse située au dessus de l'exutoire du Foul*

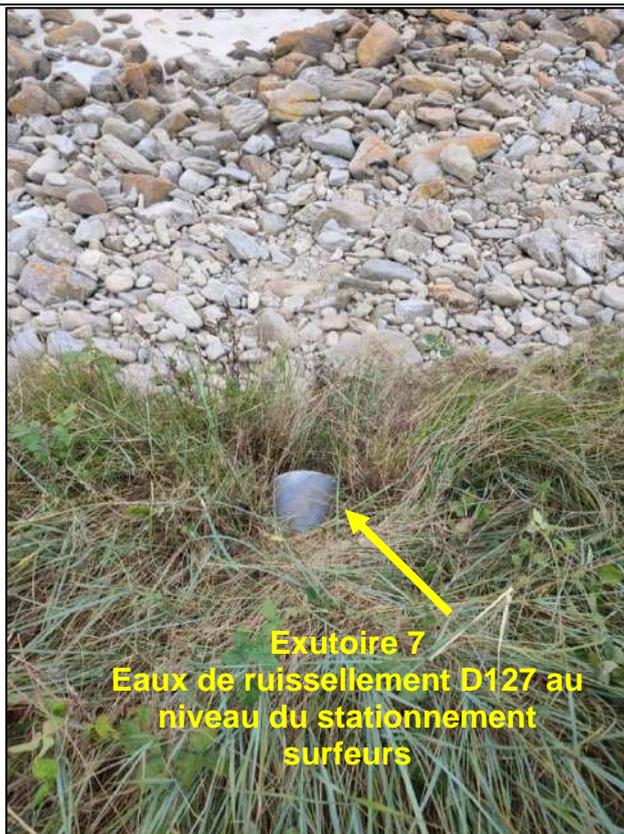
**Exutoire n°7(même configuration pour le 6)  
Pas d'écoulement temps sec**

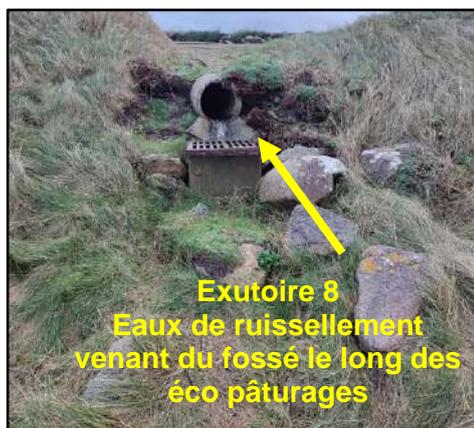
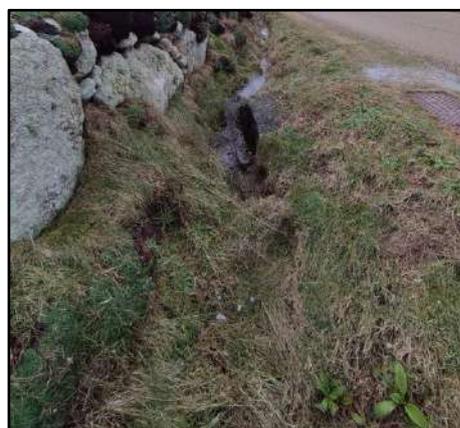
**Photo 13 : Exutoires existants sur la zone de baignade (source : LABOCÉA)**

**Pas d'écoulement en temps-sec**

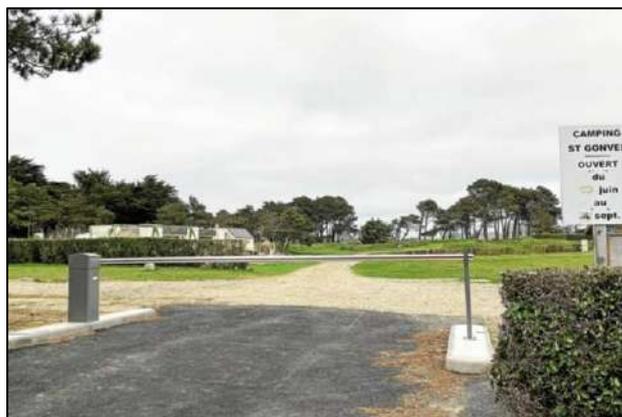
**Photo 14 : Aire de camping-car au camping de St-Gonvel (source : LABOCÉA)**

L'aire de camping-car la plus proche est située à l'Ouest de Penfoul au camping de Saint-Gonvel de Landunvez, en-dehors de la zone d'étude. Cette aire a bénéficié d'une automatisation en 2022 avec un accès à l'année pour les camping-cariste. Elle comprend une borne de vidange des eaux usées.

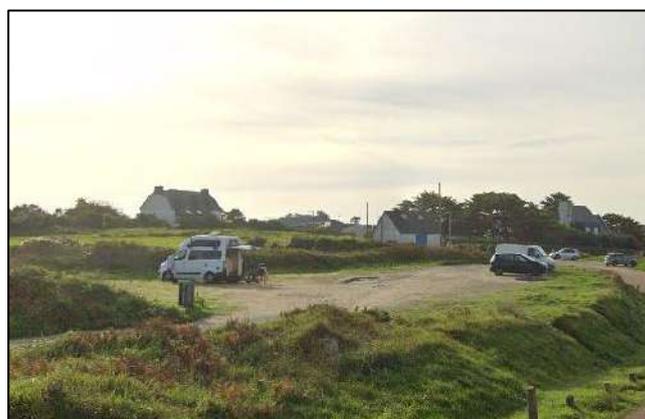
**Photo 15 : Stationnement proche de la plage (100 m du point ARS) avec présence de camping-car (source : Google Maps)**

A noter qu'une aire de stationnement située à proximité de la plage (100 m du point ARS) n'est pas équipée de portiques limitant la hauteur des véhicules. Des camping-cars / fourgons aménagés sont donc susceptibles d'y séjourner pendant la nuit.

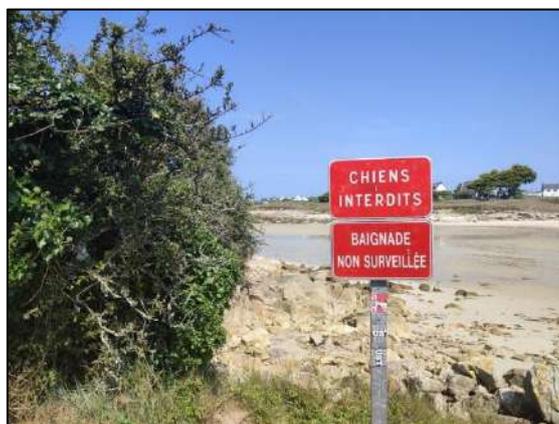
Plusieurs panneaux d'affichage rappelle cette interdiction à proximité de la zone de baignade. Il n'y a pas de sac à déjection canine mis à disposition par la commune. Les abords de la zone de baignade sont fréquentés par les estivants. Ces espaces sont des lieux de promenade également empruntés par les animaux domestiques. Ainsi, la fréquentation estivale est susceptible d'entraîner la présence de déjections canines aux abords des plages. Ces dernières peuvent constituer un risque pour la qualité des eaux de baignade par le lessivage du sol lors des épisodes pluvieux. Néanmoins la présence de chiens sur la plage est attestée durant les phases terrain de cette étude.

**Photo 16 : Panneau d'interdiction d'accès aux chiens à l'entrée de la plage (source : LABOCÉA)**

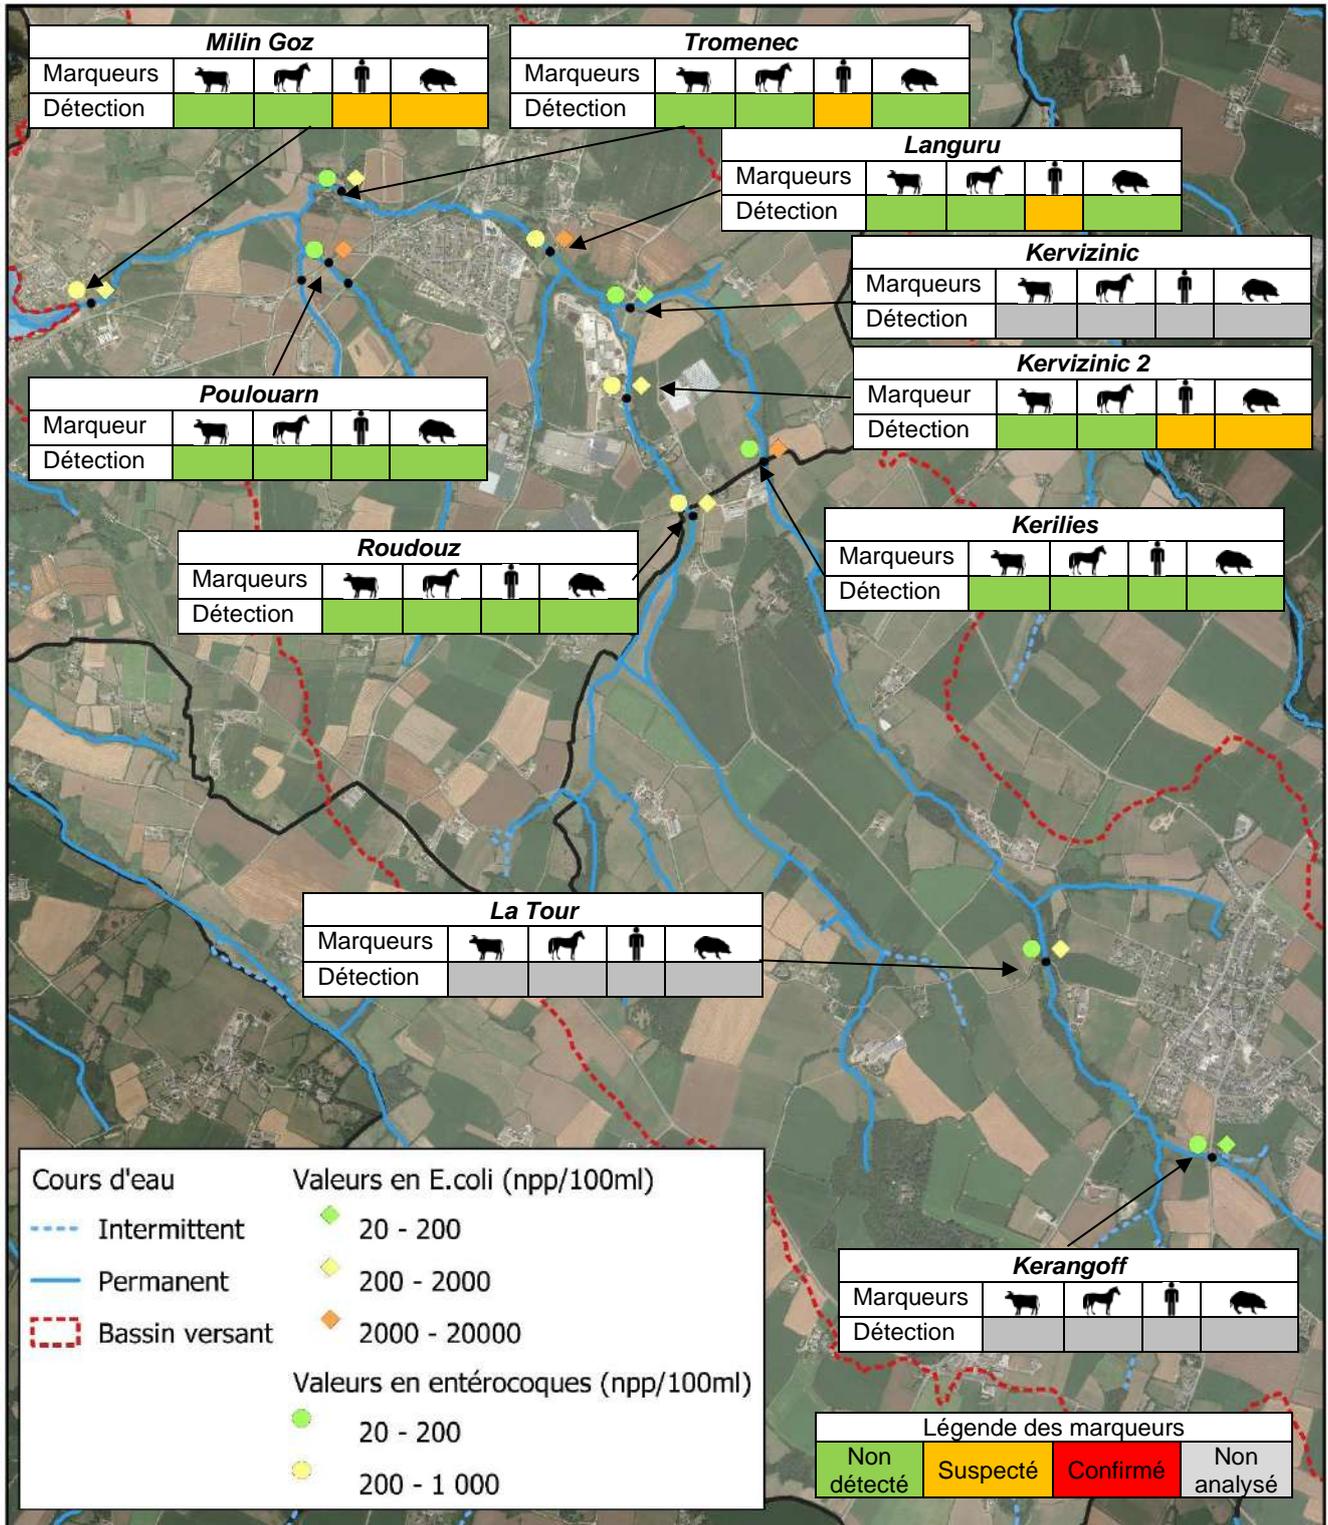
Carte 20: Analyse des paramètres E.coli et Entérocoques avec détections de marqueurs fécaux en Temps Sec (12/10/2022, source PIC)
