Ville de Landunvez

Révision du profil de baignade

## Plage de Penfoul

Septembre 2024

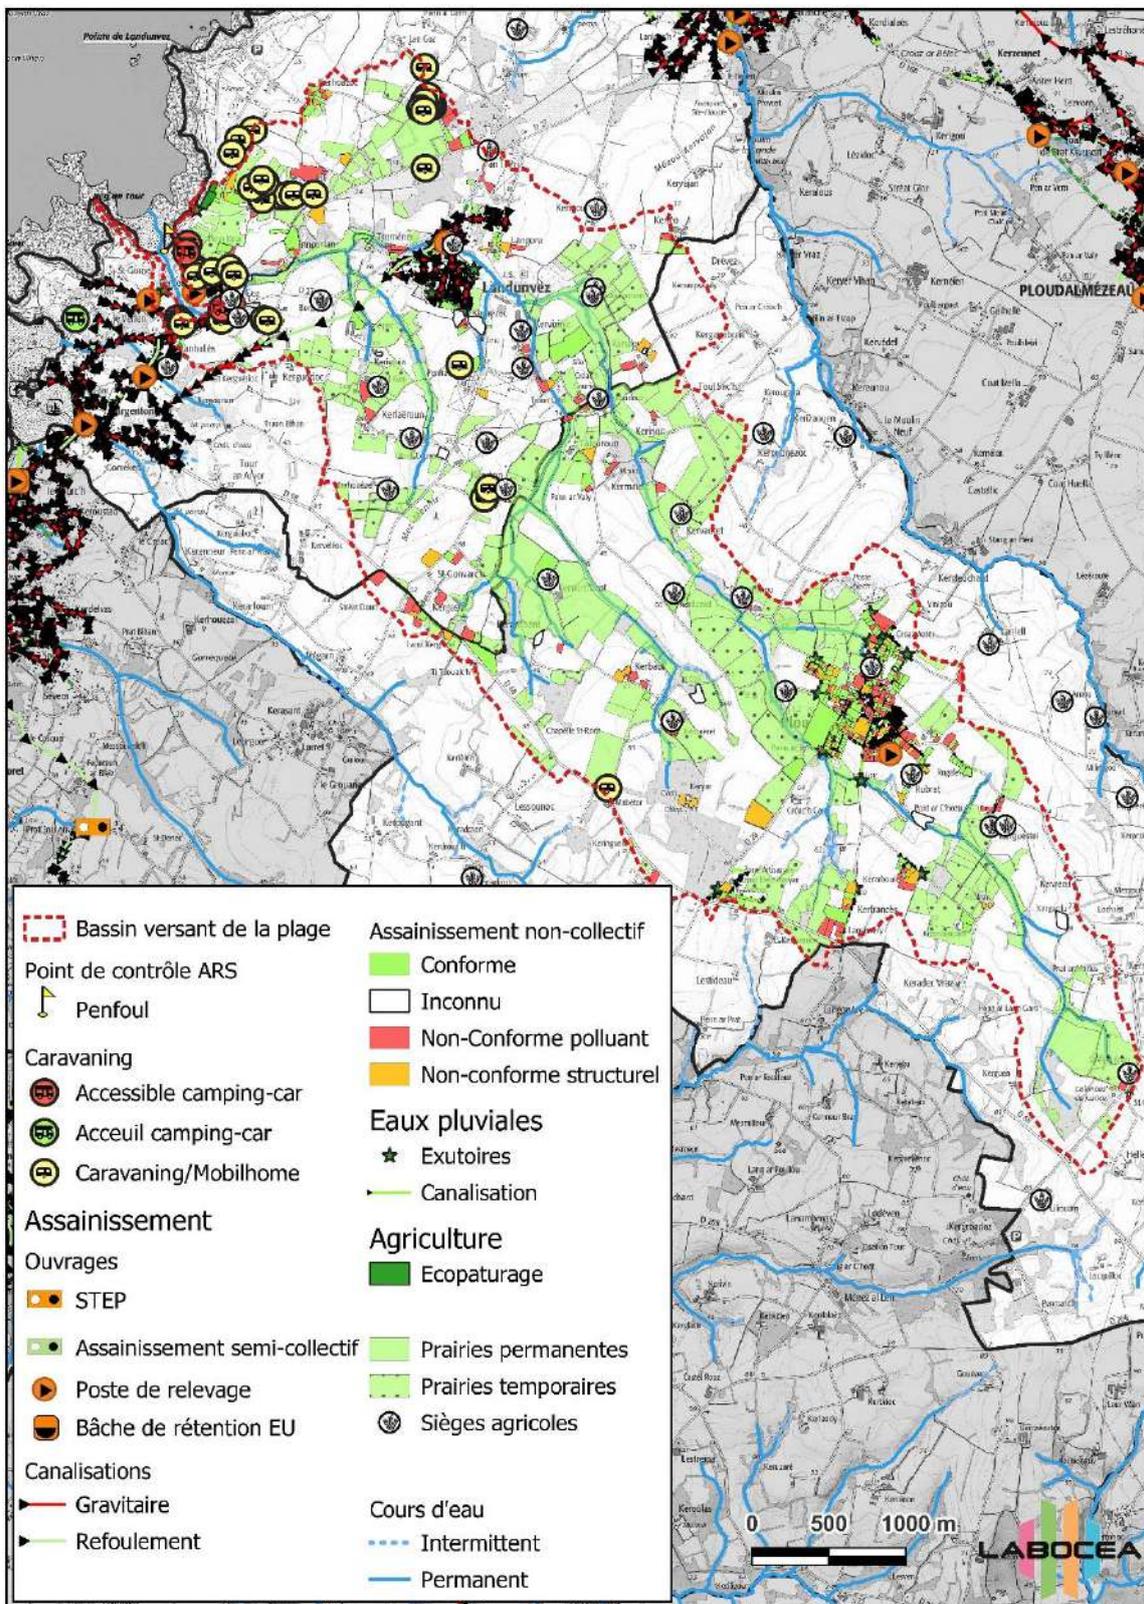
**Carte 22: Synthèse des sources de pollution sur l'ensemble du bassin versant de la plage de Penfoul**

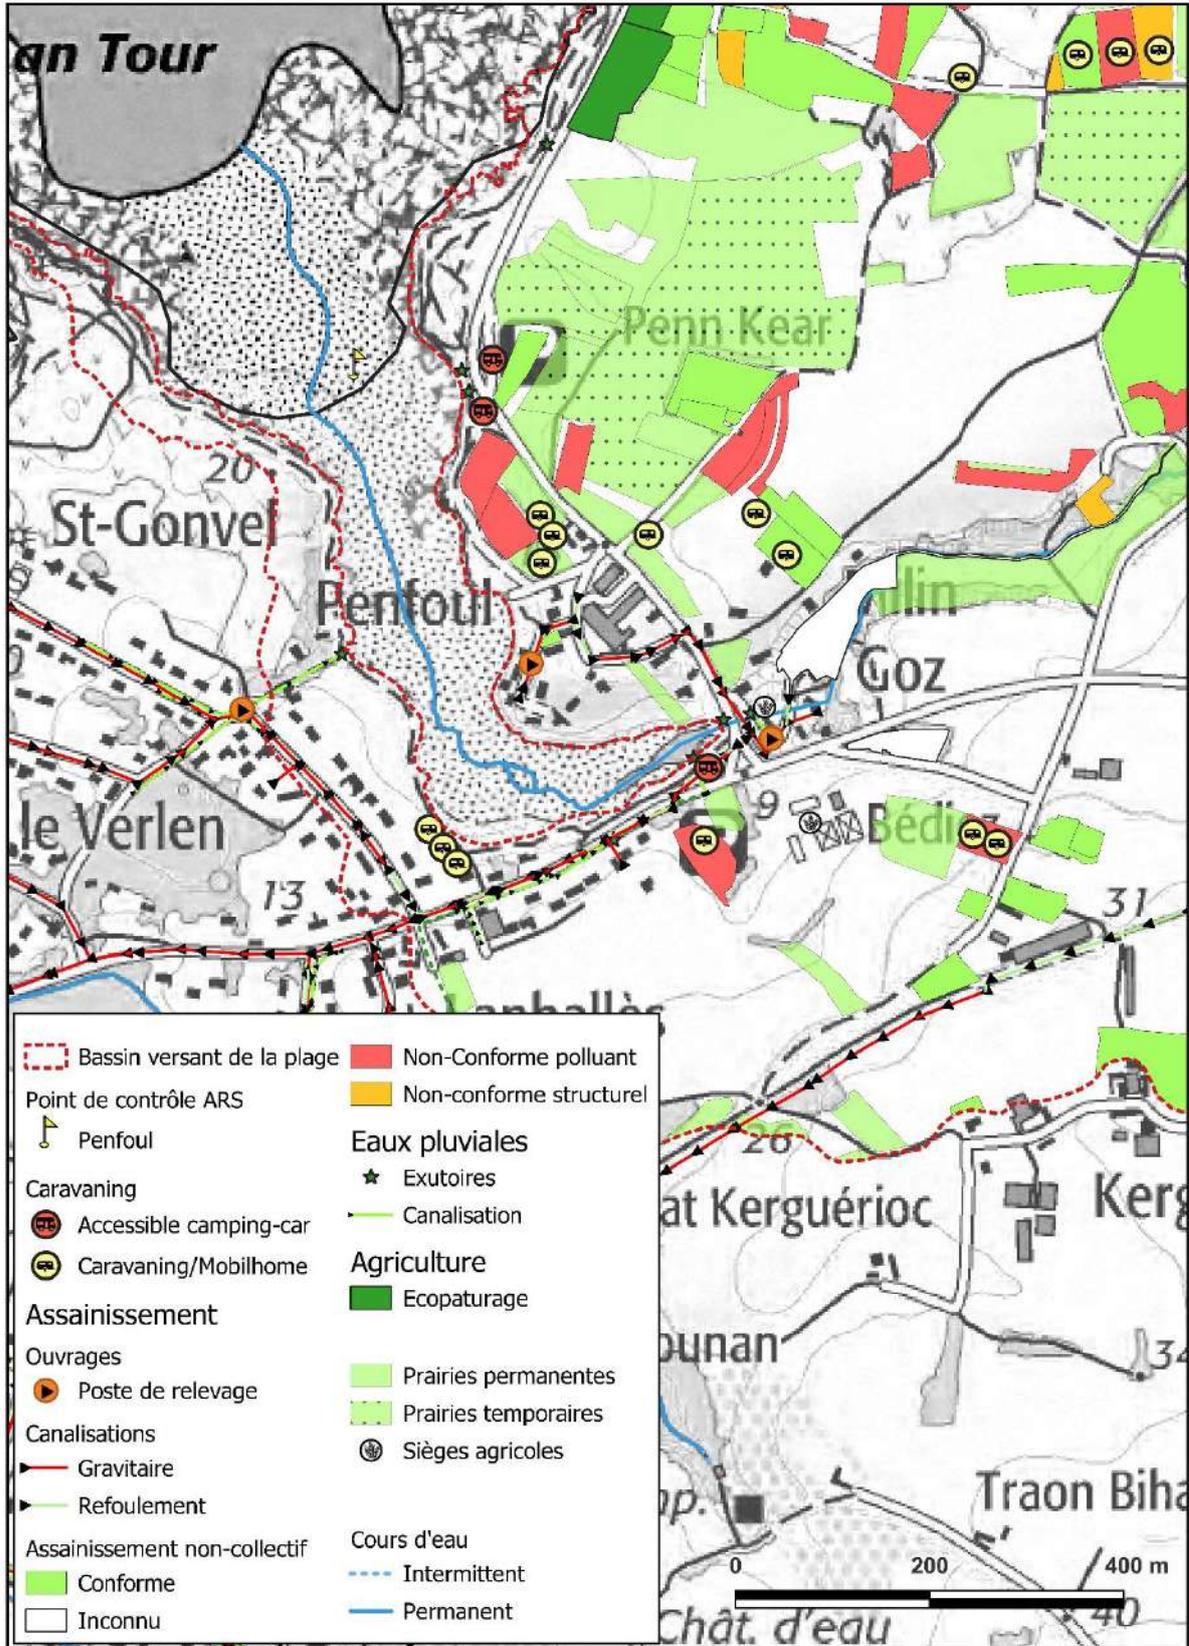
**Carte 23: Synthèse des sources de pollution à proximité directe de la zone de baignade**

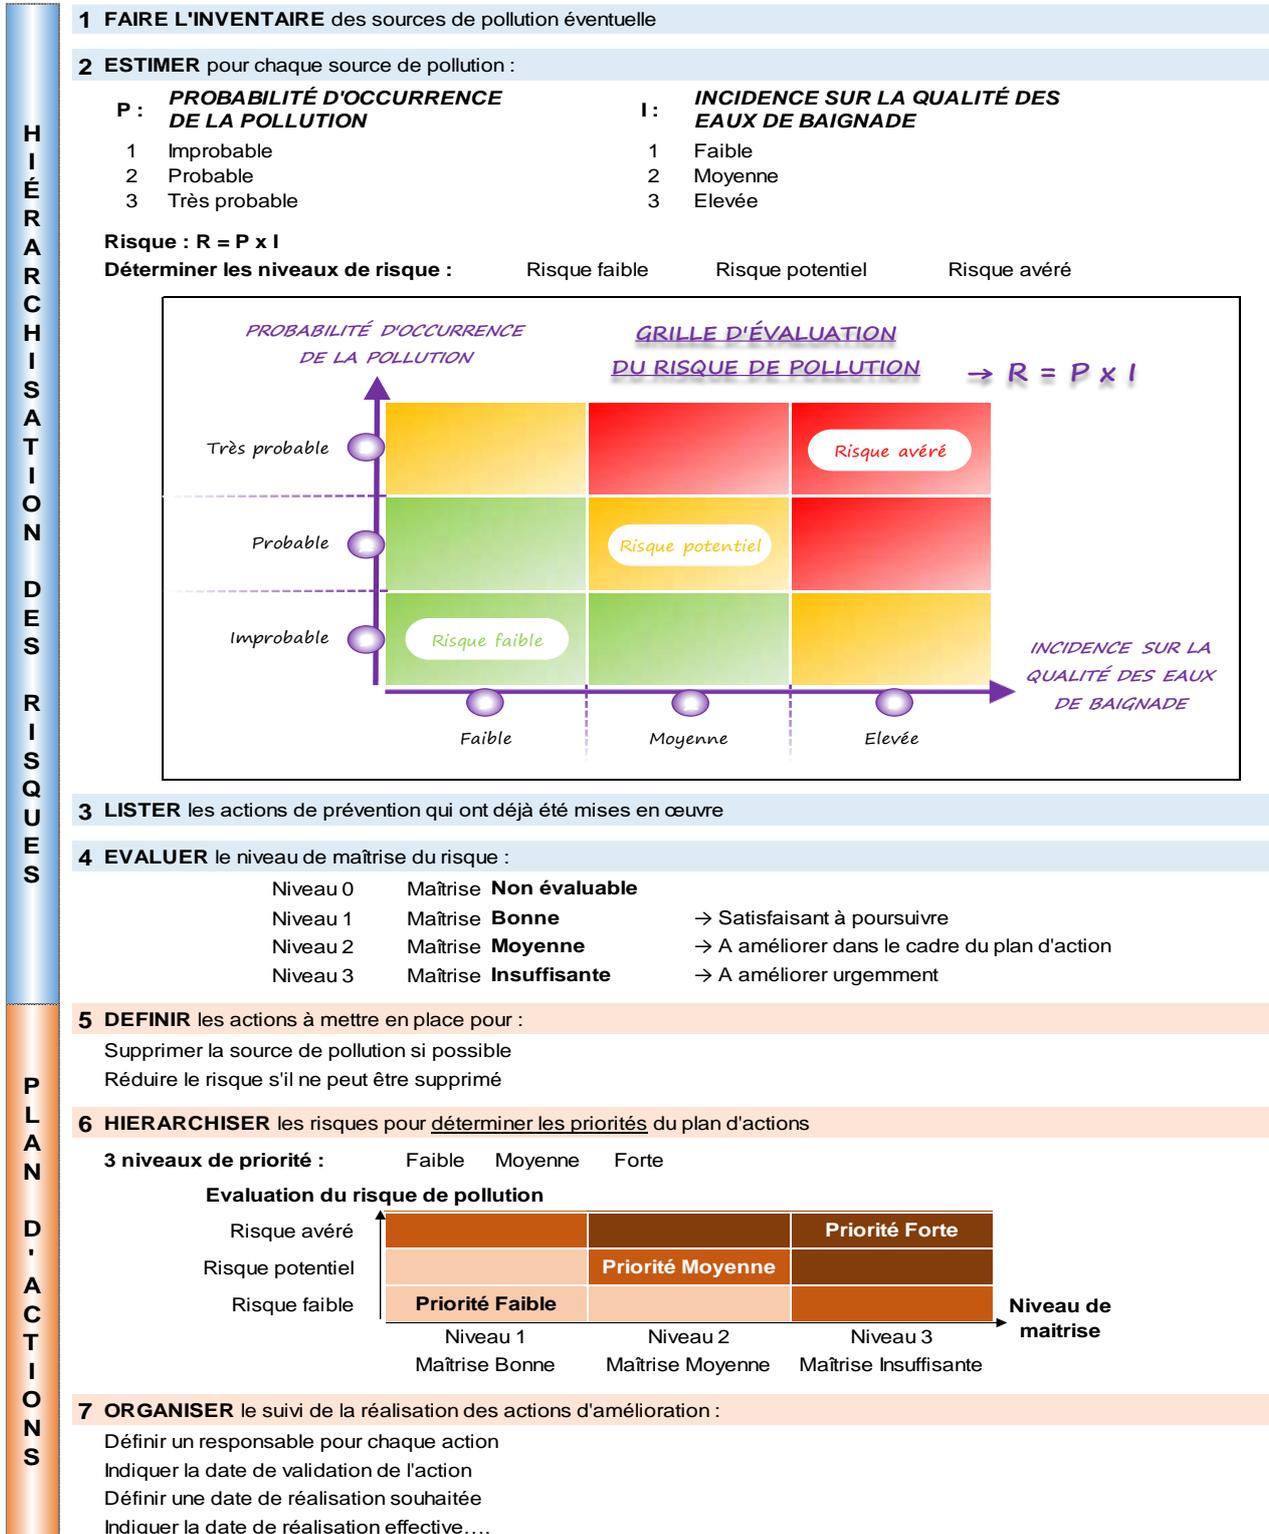
La hiérarchisation des sources de pollution et la définition du niveau de risque s'appuient sur la méthodologie présentée sur la figure suivante.

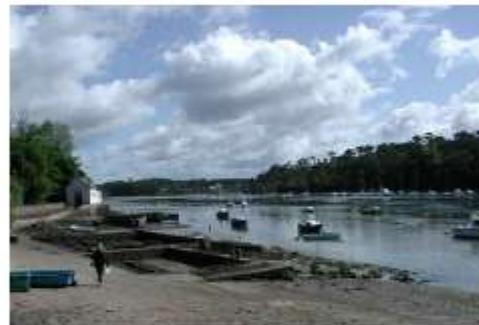
La recherche des marqueurs discriminant les origines des contaminations microbiennes est réalisée par des méthodes internes qui consistent à identifier et quantifier des marqueurs spécifiques d'hôtes par PCR en temps réel : un marqueur **général** et sept marqueurs spécifiques pour **l'homme**, les **ruminants** (bovins, ovins et caprins), les **porcs**, les **Equins** (chevaux, ânes et poneys), les **canins**, les **oiseaux marins** et les **volailles**.

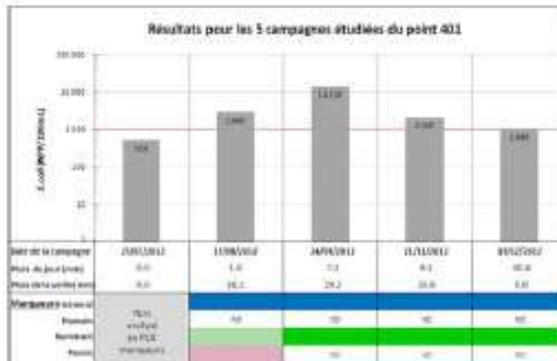
Exemple de présentation des résultats :

Legende	Général	Humain	Ruminant	Porcin
Non Détecté	ND	ND	ND	ND
Détecté	[Barre bleue]	[Barre orange]	[Barre verte]	[Barre rose]
Quantifié	[Barre bleue]	[Barre orange]	[Barre verte]	[Barre rose]

- Pas de pollution par temps sec
- 4 recherches de marqueurs *Bactéroidales*
- Quantification du marqueur Général pour les 4 campagnes = valide la contamination
- Pas de détection du marqueur Humain
- Présence systématique du marqueur Ruminant
- Détection du marqueur Porcin en Août, pas de détection pour les autres campagnes
