# Rapport

Révision du profil de baignade

## Plage de Porsmilin

Mai 2025

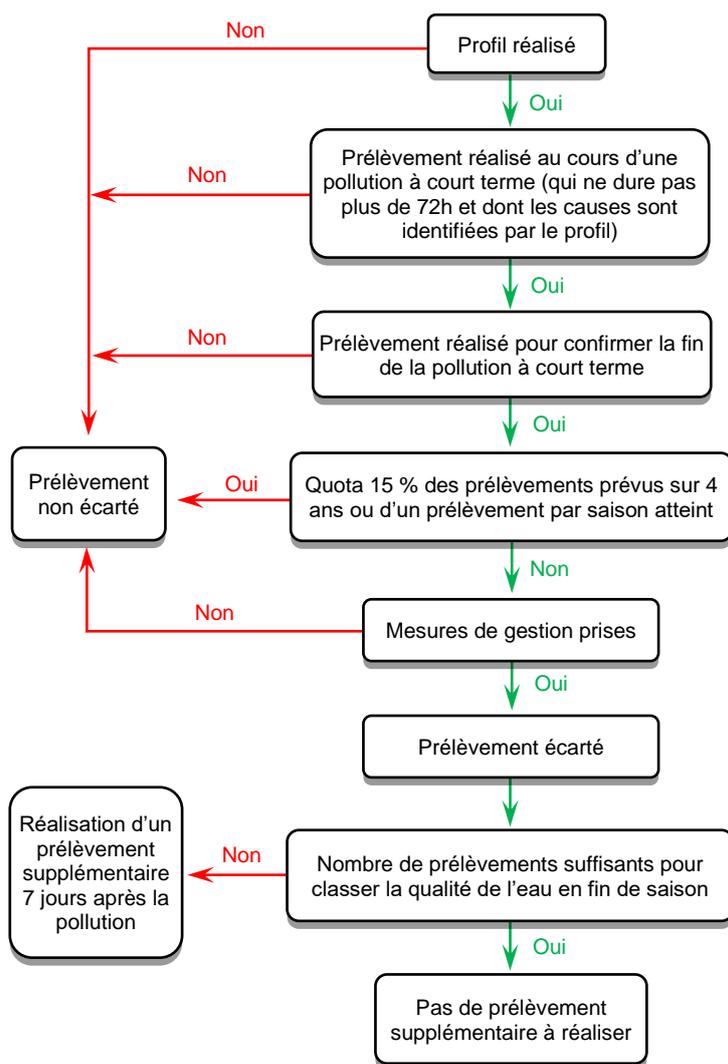
**Figure 3 : Logigramme relatif à la possibilité d'écarter un prélèvement –  
Instruction n°DGS/EA4/2013/247 du 23 mai 2014**

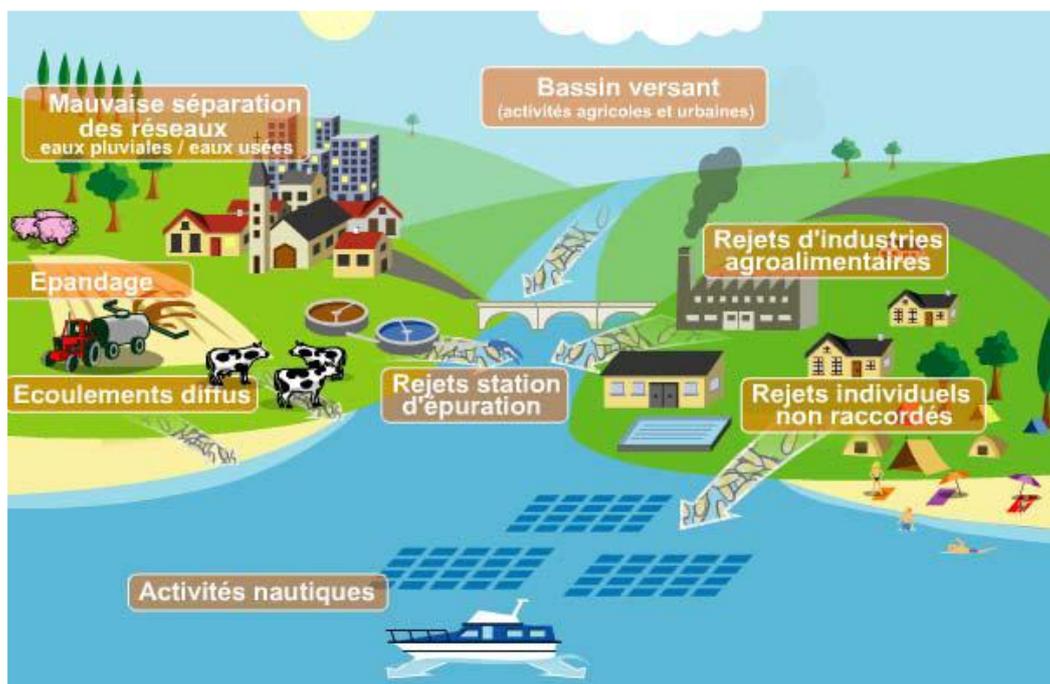
Figure 4 : Origine des sources potentielles de contamination fécale des eaux et des coquillages

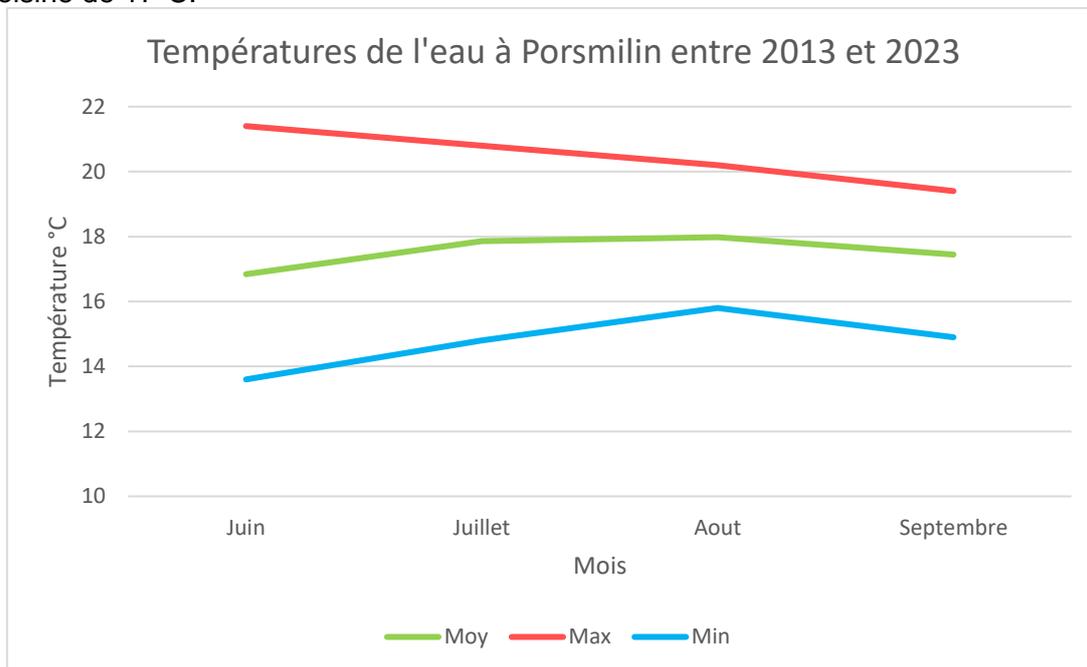
Figure 9 : Température de l'eau de mer au niveau de la zone de baignade.  
(Source : données ARS 2013-2023)

La température de l'eau de mer au niveau du point de contrôle réglementaire varie quant à elle entre 13,6 et 21,4°C en valeurs extrêmes, la température moyenne en pleine saison (juillet/août) étant voisine de 17°C.

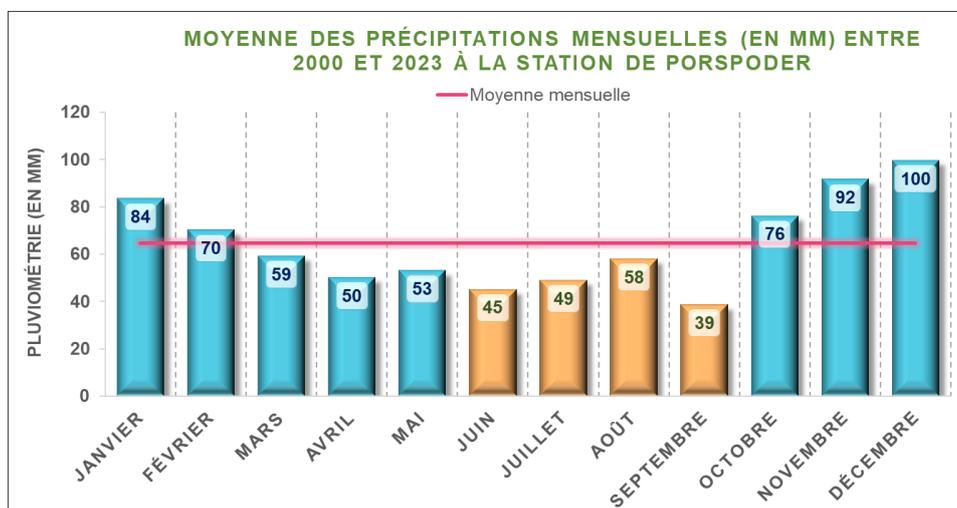
Figure 10 : Moyenne des précipitations mensuelles entre 2000 et 2023 à la station d'épuration

Bien que moins importantes qu'en hiver, les précipitations en été peuvent être assez conséquentes, comprises entre 39 et 58 mm/mois et sont inférieures à la moyenne annuelle qui est de 65 mm/mois.

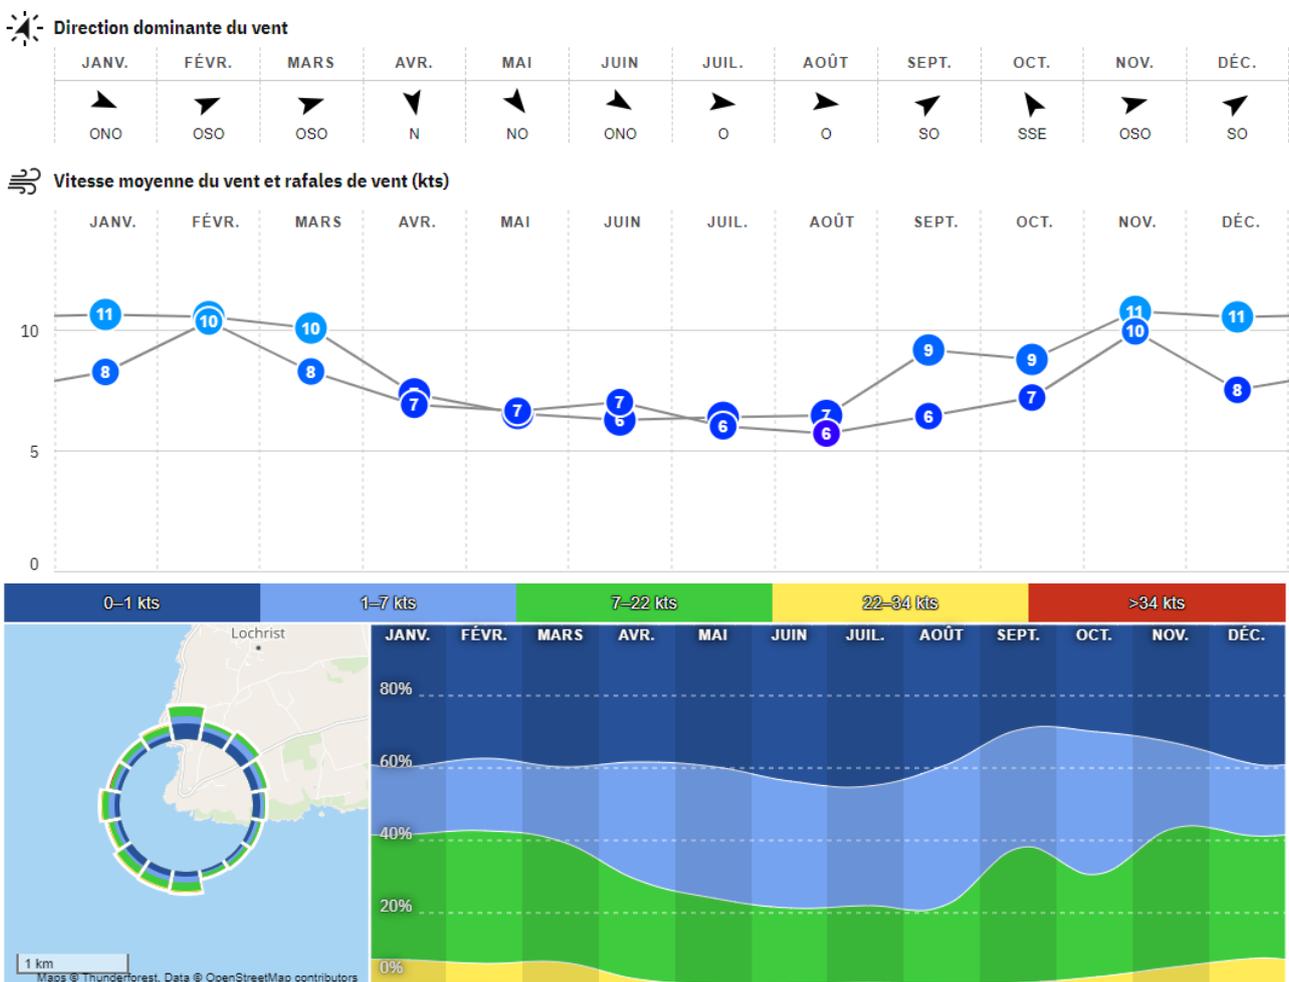
Figure 12 : Direction dominante et répartition de la force du vent à la pointe St-Mathieu (période 2002-2021)  
(Source : <http://www.windfinder.com/>)

Des données consolidées pertinentes concernant la distribution des vents sur le secteur sont disponibles pour la station de la Pointe St-Mathieu. Les vents soufflant sur la pointe bretonne, générés par les dépressions qui arrivent de l'Atlantique soufflent principalement de l'ouest et du sud-ouest. Les vents d'est nord-est sont parfois fréquents durant la saison estivale, dus à des conditions anticycloniques.

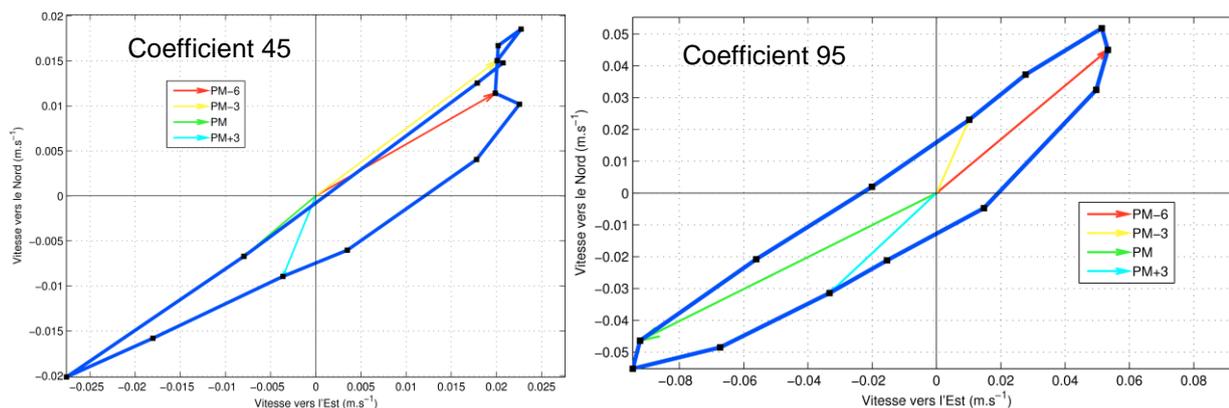
**Figure 13 : Vitesse des courants à proximité de la plage de Porsmilin, aux différentes heures de marée en morte-eau et vive-eau**

Du fait que l'on soit en milieu peu profond, l'ellipse est déformée. Les principales composantes sont le nord-est lors du flot et le sud-ouest lors du jusant. L'amplitude du courant augmente avec les coefficients.

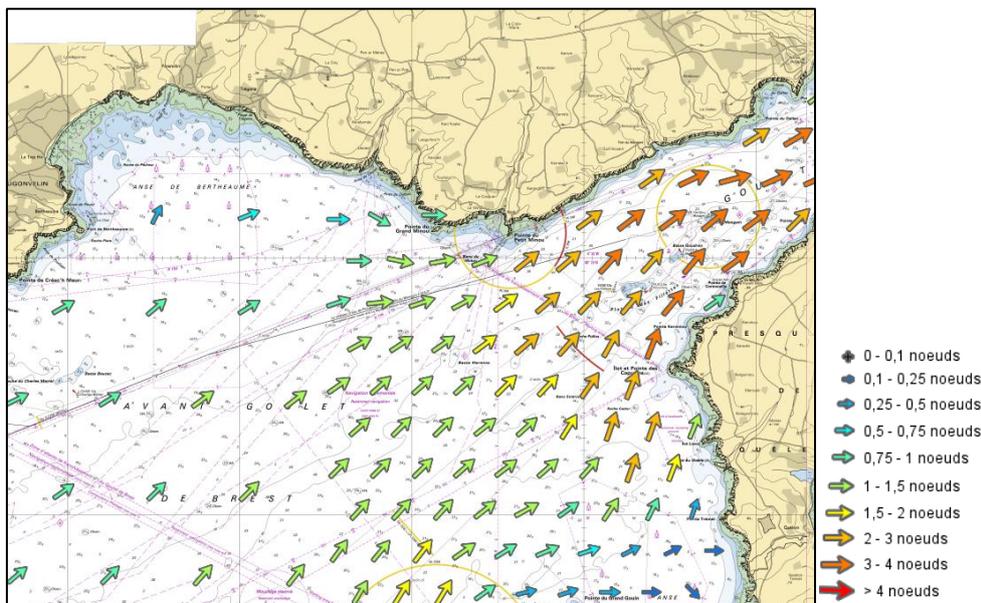
**Figure 14 : Courants de marée au maximum de flot (3 heures avant la pleine mer) avec un coefficient de 95.**

Lors du flot, les courants sont orientés globalement vers l'Ouest. L'anse de Berthaume connaît alors des courants entrants à faible vitesse du à la réflexion de l'onde de marée sur la côte.

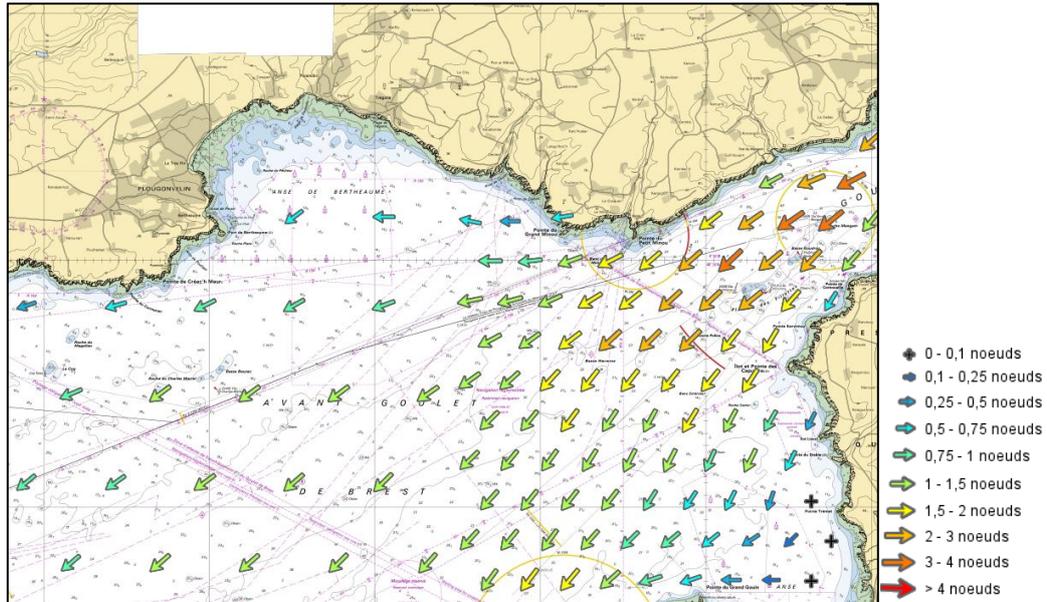
**Figure 15 : Courants de marée au maximum de jusant**  
(3 heures après la pleine mer) avec un coefficient de 95.).

Lors du jusant, les courants s'établissent au sud-ouest, virant au pour venir longer la côte de Camaret. Lors de cette phase de marée, les courants sont parallèles à la côte de l'Anse de Berthaume, avec des courants relativement faibles.

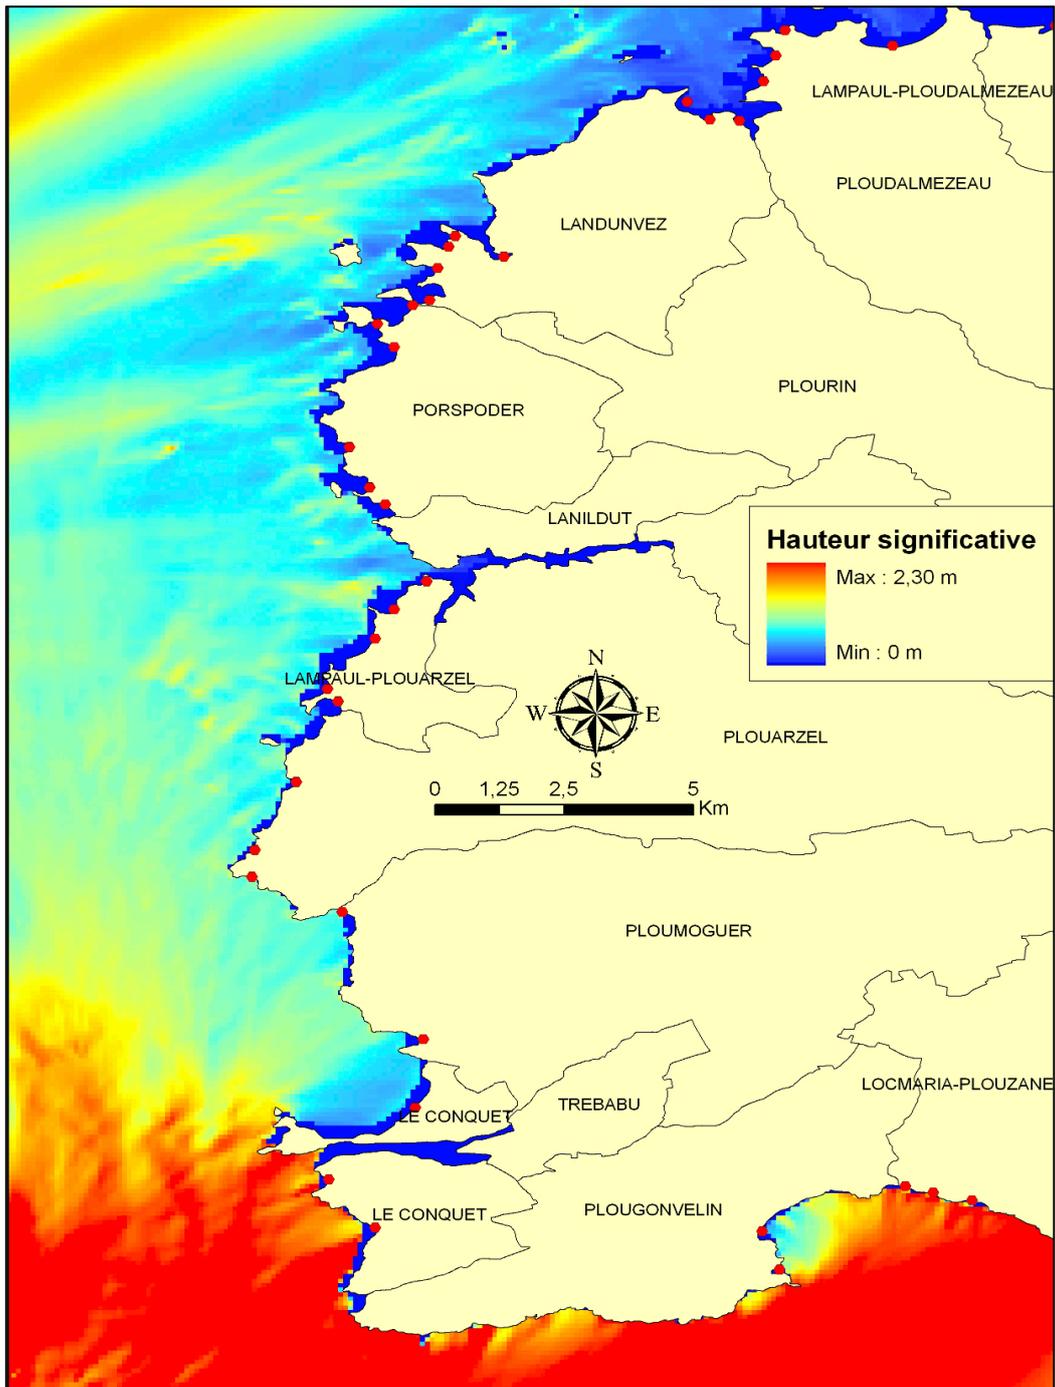
**Figure 17 : Hauteur significative des vagues générées par une houle de sud-ouest**  
(avec  $H_{1/3}=2$  m et  $T_{1/3} = 9,8$  s. La couleur rouge correspond à une hauteur maximale de 2,3 m)

Les plages de la Communauté de Commune du Pays d'Iroise sont exposées à la houle océanique créée au large par les dépressions qui défilent sur l'océan Atlantique. Pour visualiser l'importance de cette houle d'origine océanique, des simulations ont été réalisées avec le modèle spectral de vagues SWAN (*Simulating Waves NearShore* - logiciel développé par l'université de Delft aux Pays-Bas) qui représente la génération, la propagation et la dissipation des vagues dans des milieux complexes. Les simulations de propagation de houle seule ont été forcées par des paramètres caractéristiques de vagues mesurées par la bouée houlographique directionnelle des Pierres Noires qui appartient au réseau CANDHIS (Centre d'Archivage National de Données de Houle *In-Situ*). La figure suivante montre l'effet sur le littoral d'une houle de sud-ouest constituée au large.

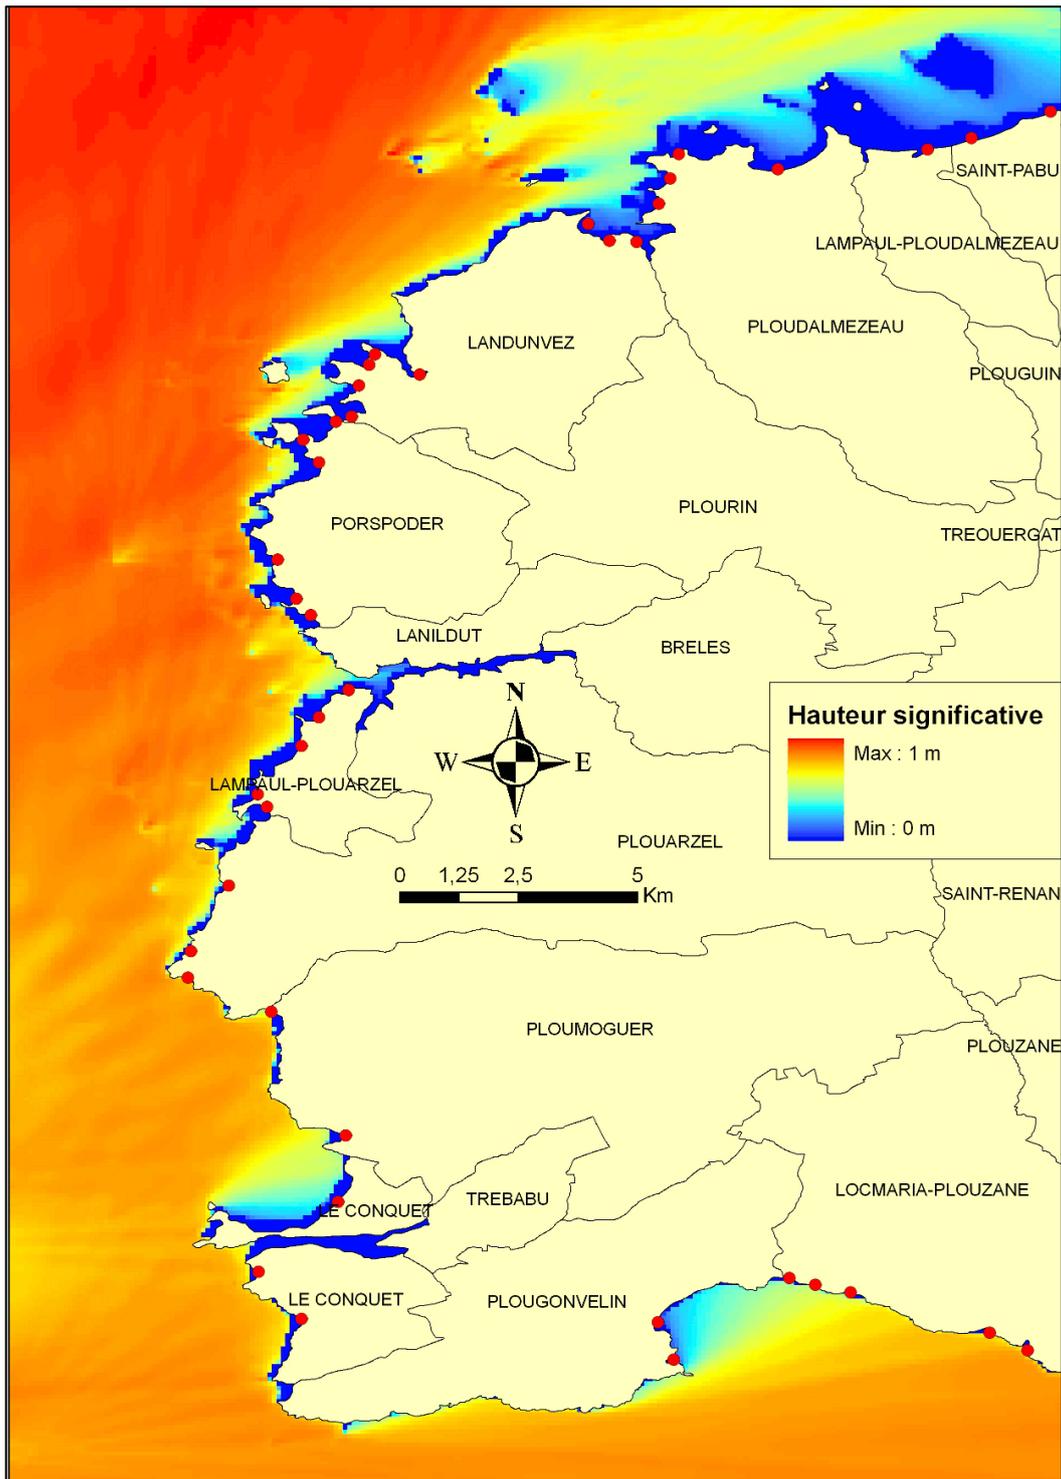
**Figure 18 : Hauteur significative des vagues par un vent de sud-ouest**  
(avec une vitesse de 10 m/s. La couleur rouge correspond à une hauteur maximale de 1,0 m.)

Le vent, lorsqu'il souffle sur une assez longue période (environ quelques heures) génère des vagues que l'on désigne sous le terme de clapot. Ce clapot ne se constitue que si le vent souffle longtemps dans la même direction. Pour évaluer l'importance de ce phénomène, le modèle numérique SWAN a été utilisé pour simuler des situations où seul l'effet du vent local était pris en compte. La vitesse du vent a été fixée à 10 m/s (36 km/h), afin de respecter les caractéristiques climatiques de Brest et Ploudalmézeau, tout en provoquant une génération conséquente de clapot.

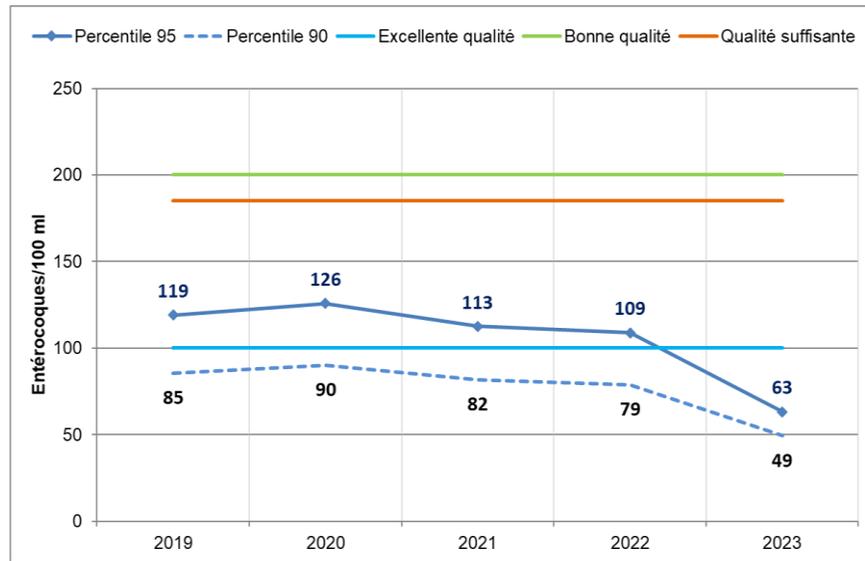
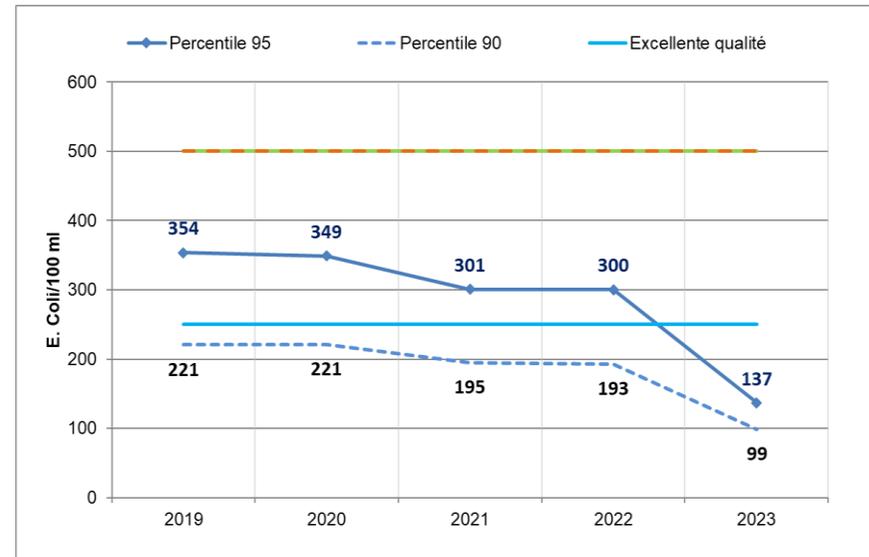
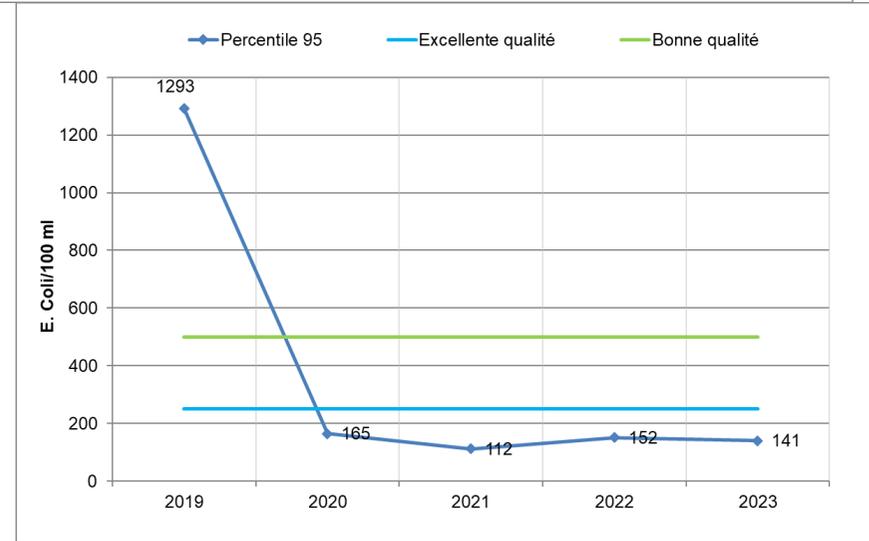
**Figure 20 : Evolution des percentiles 95 pour chaque année de façon indépendante**

- ***L'évolution des percentiles sur 4 ans montre une détérioration de la qualité des eaux entre 2018 et 2020, sur les deux paramètres. Depuis la saison 2020, la qualité s'améliore de saison en saison et connaît une faible variabilité. Cette détérioration est sans doute dû à un épisode ponctuel, mais intense, de pollution en 2019.***
- ***L'évolution des percentiles 95 (calcul annuel) montrent une très nette dégradation en 2019 de la qualité des eaux pour les paramètres entérocoques et E. coli. Le paramètre entérocoque connaissait une lente dégradation depuis déjà deux saisons. Cette dégradation de la qualité est due à une pollution survenue le 23/08/2019 avec plus de 2 573 E. coli/100 ml.***

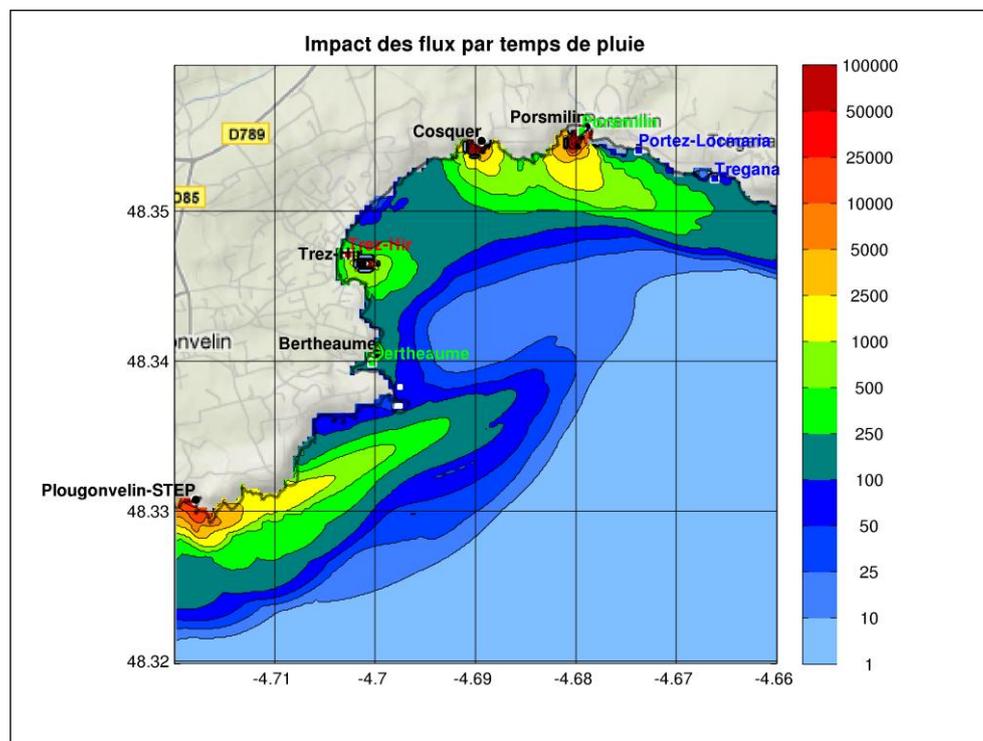
**Figure 26 : Concentrations maximales en *E. coli* dans l'environnement élargi de la plage de Porsmilin**

Visuellement, les résultats de cette simulation montrent que les émissions de germe du ruisseau de Porsmilin sont les plus susceptibles d'affecter la qualité des eaux de la plage à l'occasion de fortes pluies et de conditions météo-océaniques défavorables.

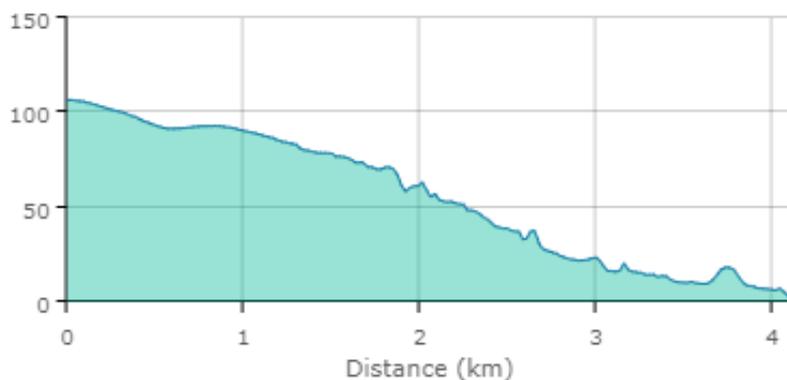
Le bassin versant topographique attenant à la plage s'étend sur 464 ha. Le relief est marqué par deux thalwegs, l'un d'orientation Nord-Sud et l'autre Nord-Ouest qui se rejoignent à 800 m au Nord de la plage. Les deux thalwegs principaux présentent une pente moyenne de 5%

**Figure 27 : Profil altimétrique moyen de la zone d'étude de la plage de Porsmilin sur le thalweg principal d'axe Nord/Sud (source : Géoportail)**

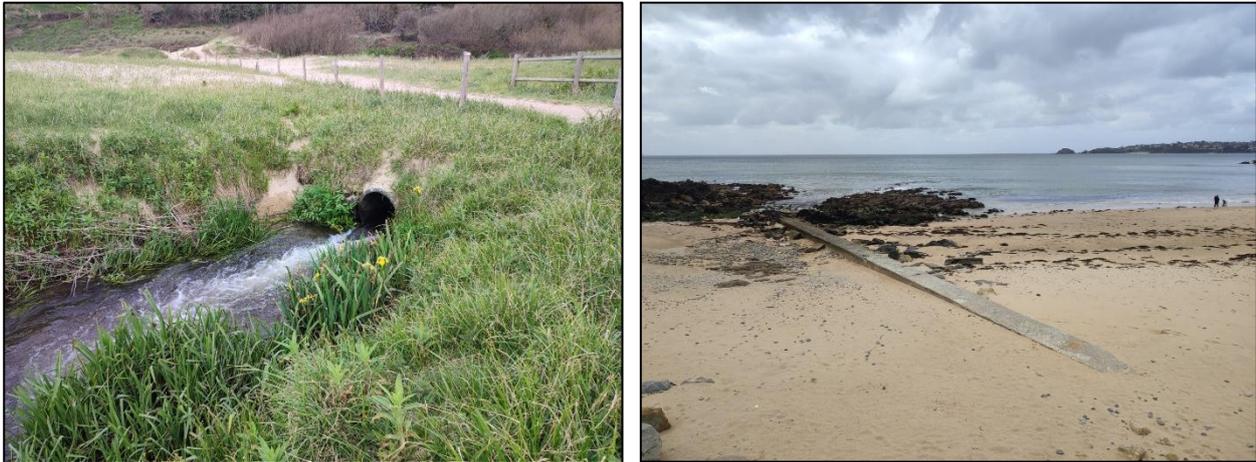
**Photo 8 : Exutoire du ruisseau sur la plage et arrivée derrière les dunes avant busage (source : LABOCÉA)**

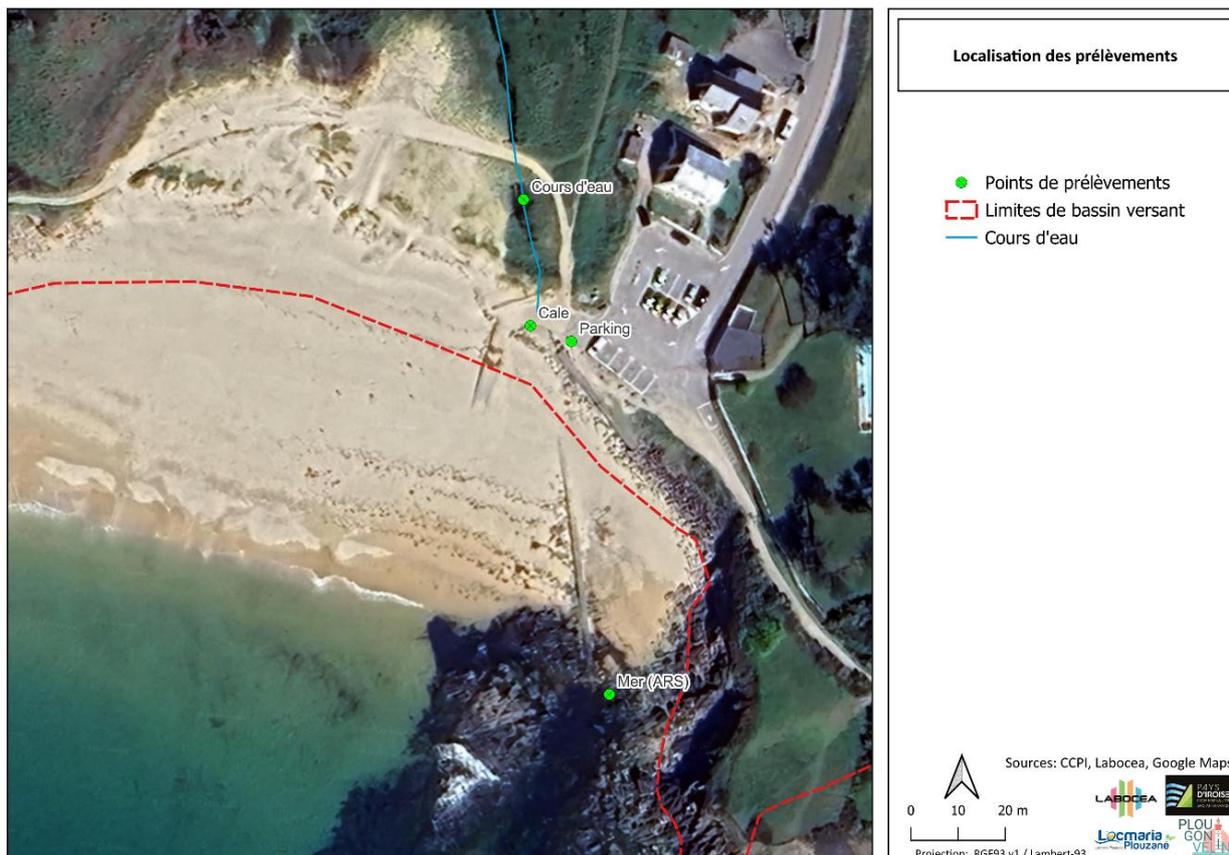
**Carte 11: Localisation des points de prélèvements (Labocea 2023)**

On observe en temps sec un ruisseau avec des eaux de bonnes qualités. En temps de pluie, l'apport de pollution par les bactéries fécale est prédominant et entraîne des eaux de mauvaise qualité, du bassin versant vers la plage par l'intermédiaire du ruisseau.

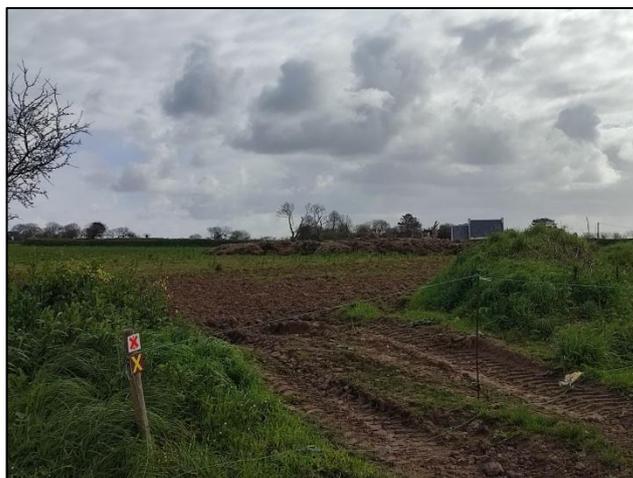
Des stockages de fumier au champ ont été relevés dans la phase de terrain. La réglementation stipule que ce type de stockage **ne peut avoir lieu à moins de 200 m d'une zone de baignade et moins de 500 d'une zone conchylicole, 35 m des cours d'eau et 5 m des routes et voies publiques**. De plus l'effluent **ne doit pas émettre de jus**. Le stockage au même endroit n'est possible **qu'une fois tous les 3 ans et est interdit du 15 novembre au 15 janvier** (sauf sous certaines conditions permettant l'absorption des écoulements).

**Photo 10: Exemple de stockage au champ de fumier bovin en vue d'un épandage, bassin versant de Porsmilin, LABOCEA**

Certaines parcelles peuvent poser **des problèmes à cause de la pente et de l'absence de haie ou talus pour retenir les ruissellements**. Durant des épisodes pluvieux importants il existe un risque d'important de transfert entre les parcelles agricoles et le réseau hydrographique. Des transferts bactériologiques peuvent avoir lieu au moment des épandages (sur des prairies pendant les mois d'été).

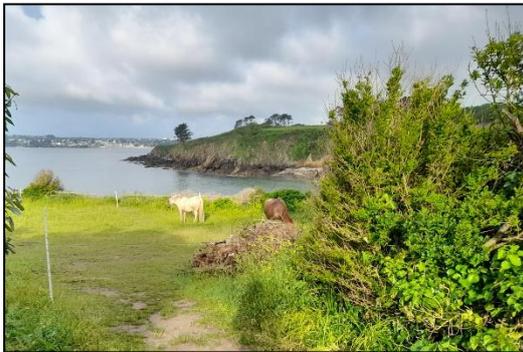
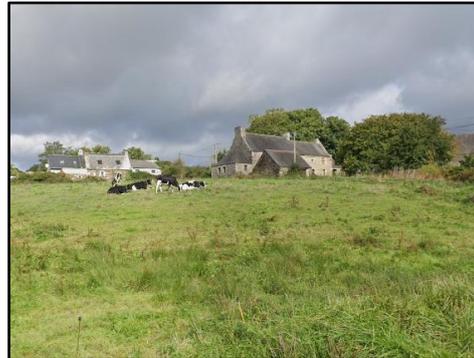
→ **Le bassin versant étant dominé par des exploitations avec élevages, de nombreuses parcelles accueillent des troupeaux bovins. On recense également des pâtures avec des chevaux et un troupeau de brebis. Une parcelle avec des chevaux est localisée au-dessus de la plage.**

*Photo 11 : Chevaux et vaches présents dans le bassin versant (source : LABOCÉA)*

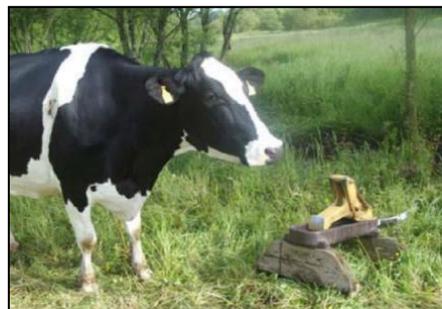
*Photo 12 : Exemple de pompe à museaux (source : Tableau de bord SAGE Bas-Léon, 2017)*

**Il n'existe plus de points d'abreuvements directs dans le bassin versant de Porsmilin.** Les agriculteurs ayant des points d'abreuvement dans la zone utilisent aujourd'hui des pompes à museau (7 déployées entre 2017 et 20218).

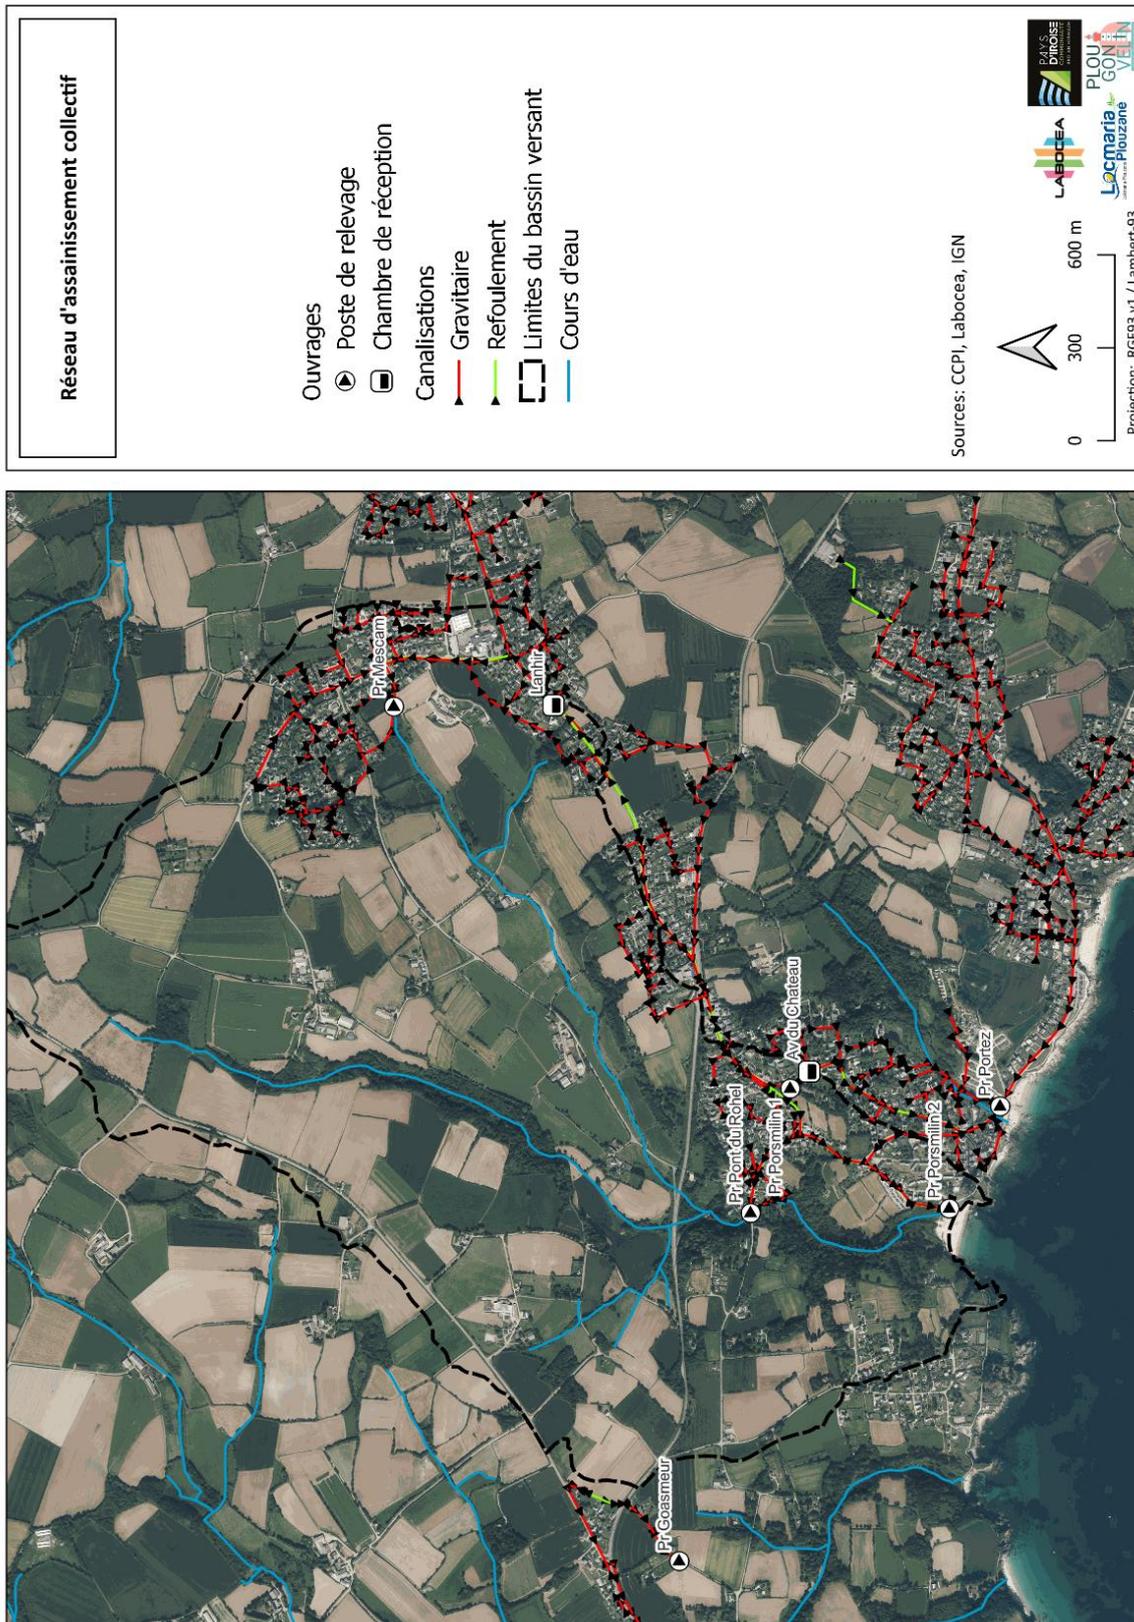
Carte 15 : Plan du réseau d'assainissement collectif (source : CCPI)

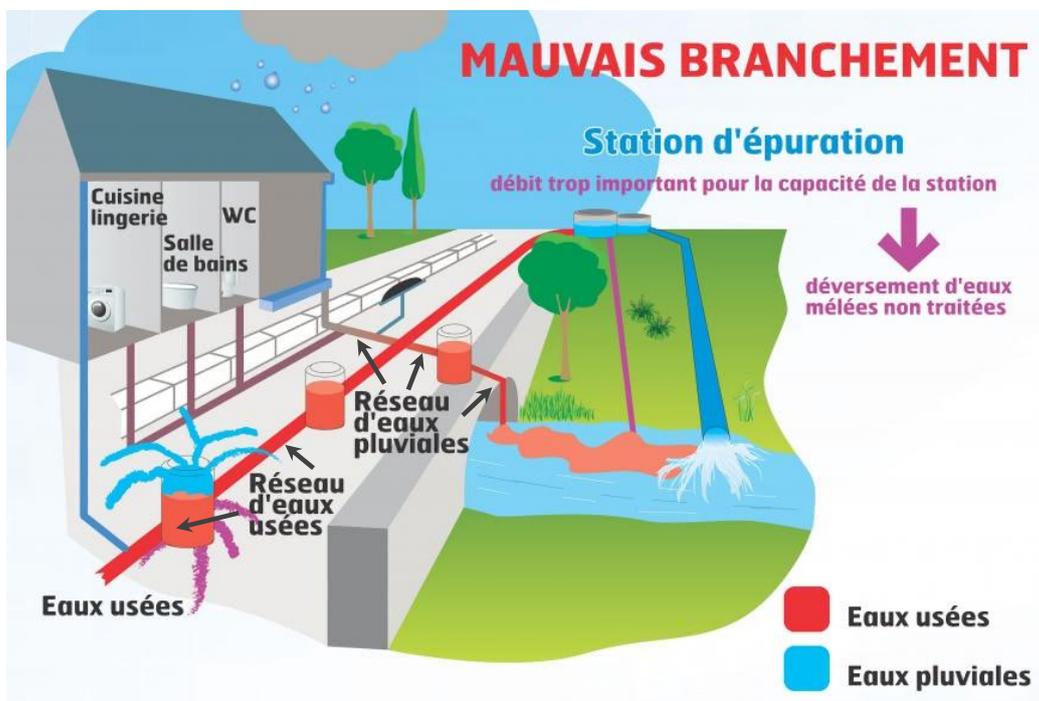
Figure 31 : Principe des mauvais branchements réseau (source : Dinan Agglomération)

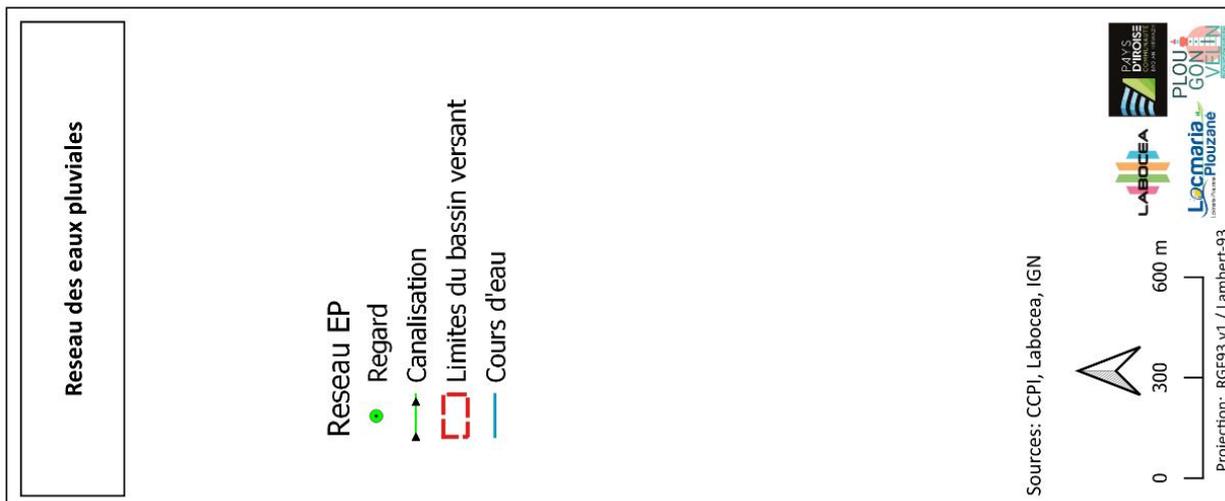
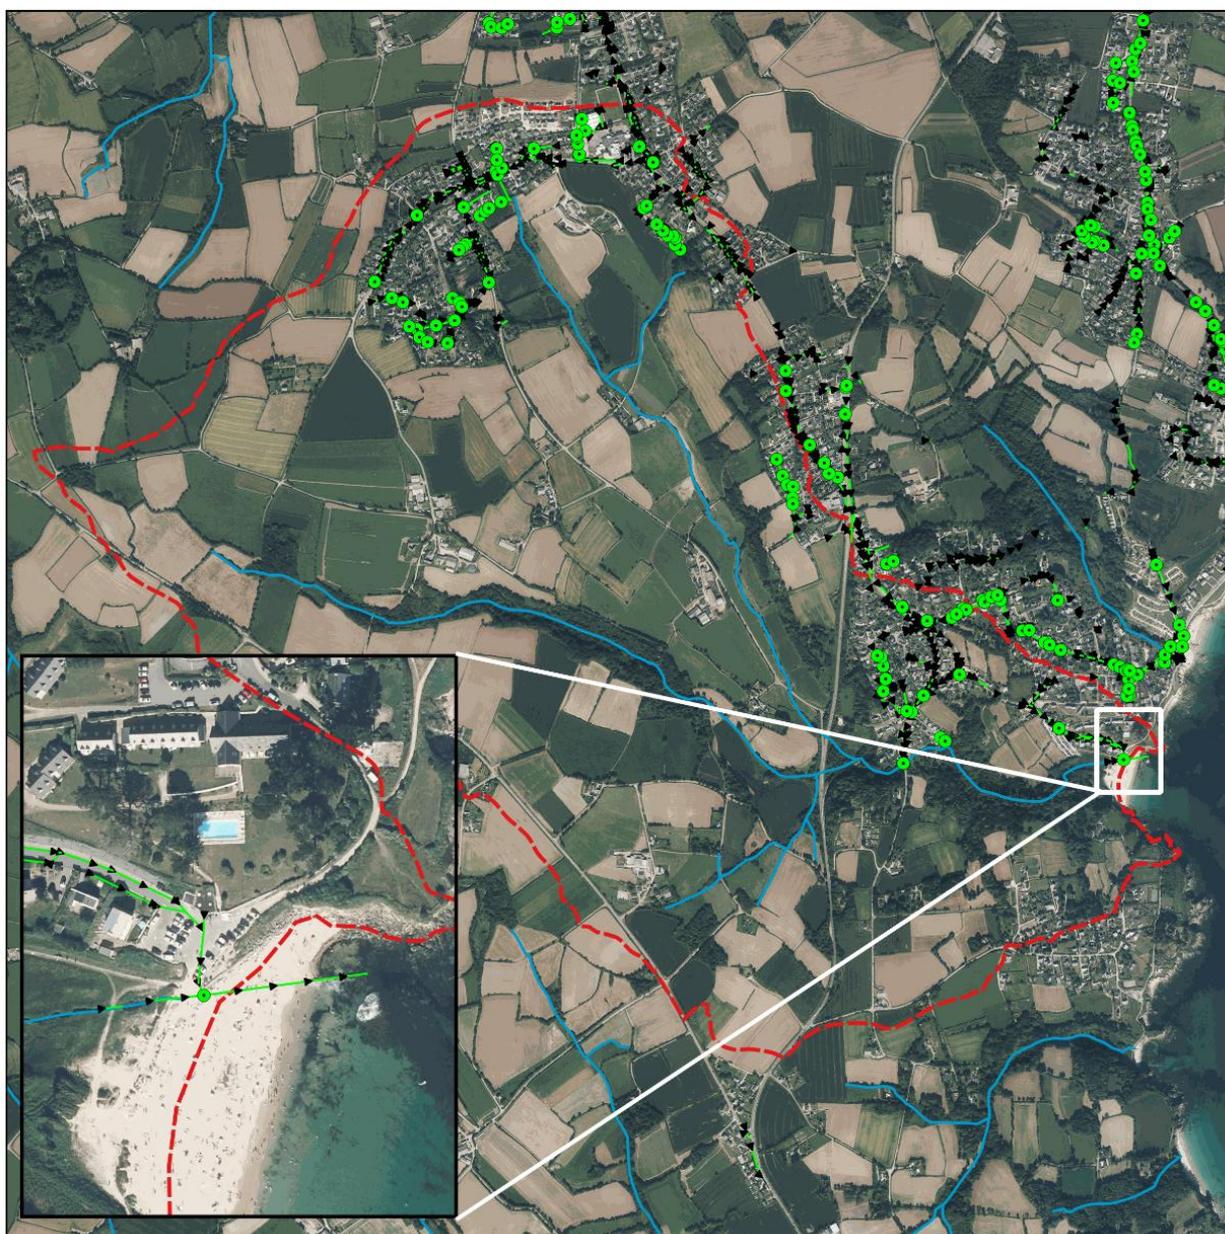
Carte 18 : Plan du réseau d'eaux pluviales (Source : CCPI)

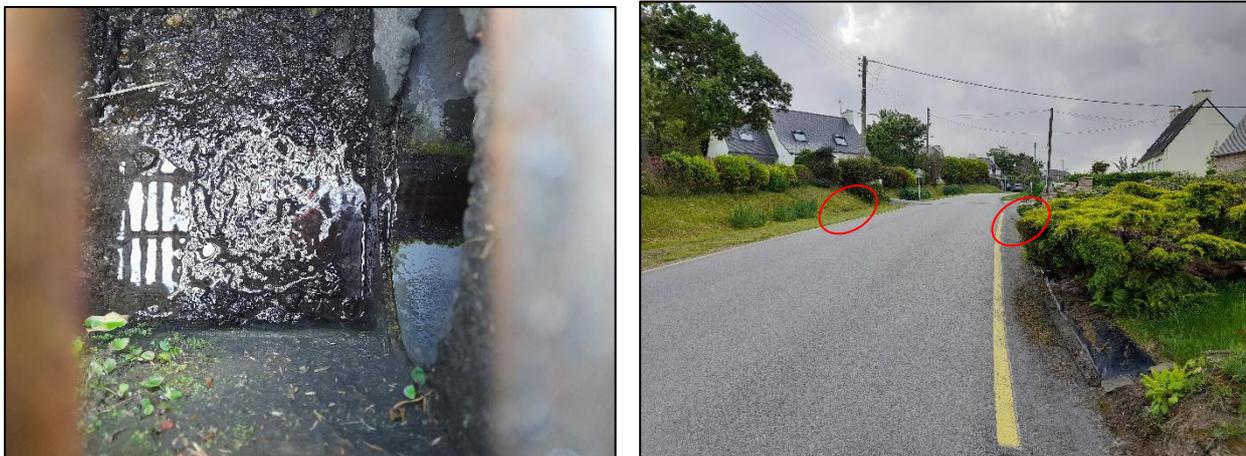
**Photo 13 : Ecoulement à l'intersection rue de Porsmilin et Blvd de l'Océan. Les écoulements viennent pour partie des deux fossés du Boulevard (zones entourées) (LABOCEA)**

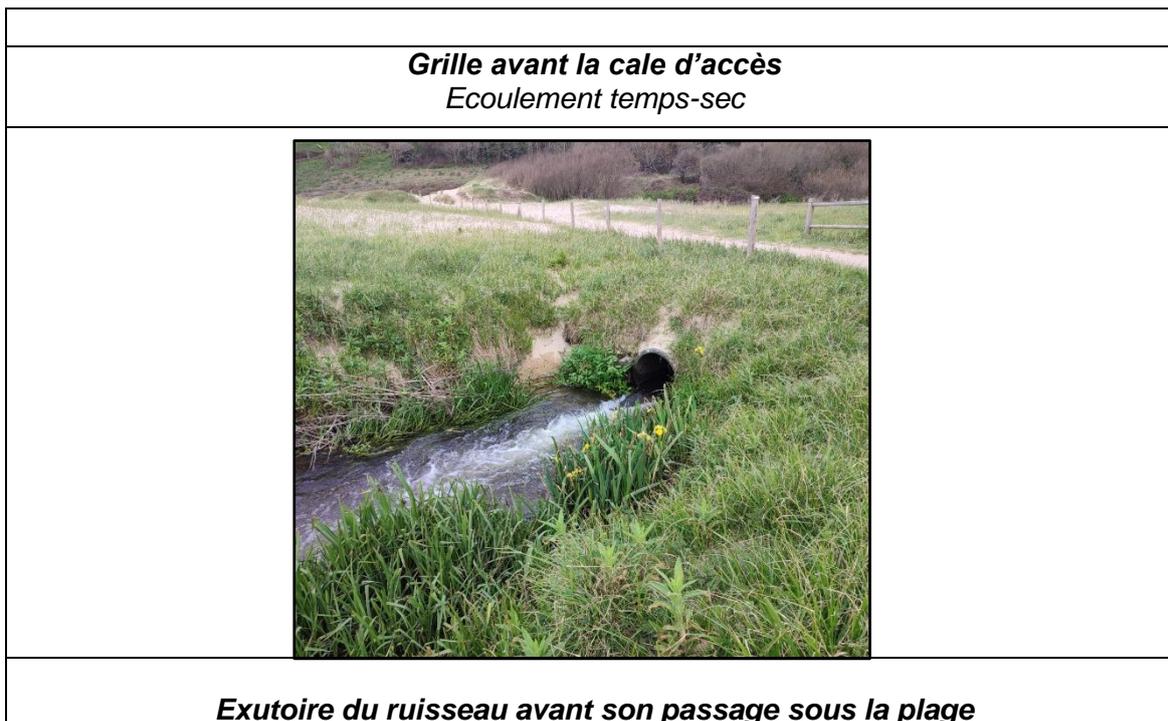
**Photo 14 : Exutoires existants sur la zone de baignade (source : LABOCÉA)**

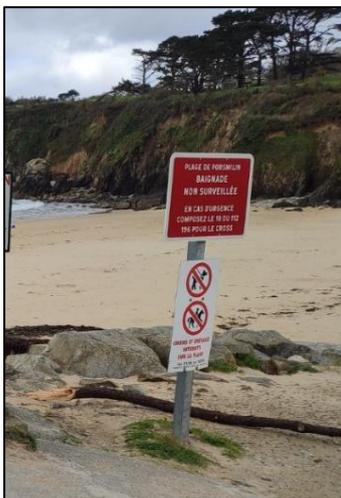
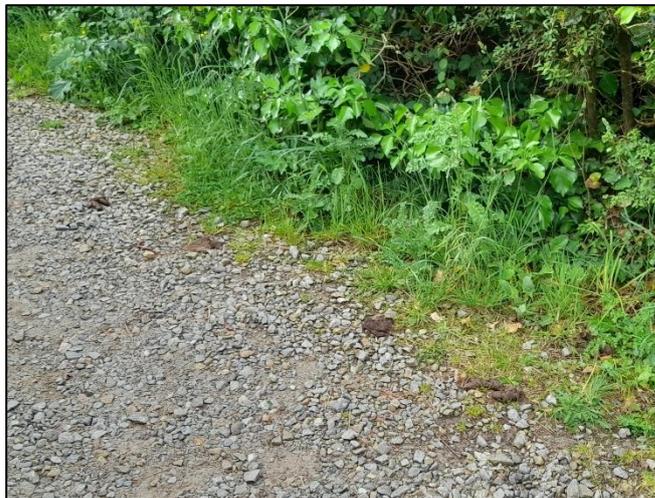
Ces espaces sont des lieux de promenade également empruntés par les animaux domestiques. Ainsi, cette fréquentation est susceptible d'entraîner la présence de déjections canines aux abords des plages. **Un grand nombre de déjection ont été constatées lors des phase terrains**, notamment sur le sentier venant de Portez. Ces dernières peuvent constituer un risque pour la qualité des eaux de baignade par le lessivage du sol lors des épisodes pluvieux. La présence de chiens sur la plage est attestée durant les phases terrain de cette étude.

**Photo 15 : Panneau d'interdiction d'accès aux chiens à l'entrée de la plage et déjection sur le GR attenant(source : LABOCÉA)**

→ **La présence des animaux domestiques peut présenter un risque pour la qualité des eaux de baignade, surtout lorsque les déjections sont susceptibles d'être reprises par les ruissellements à la plage.**

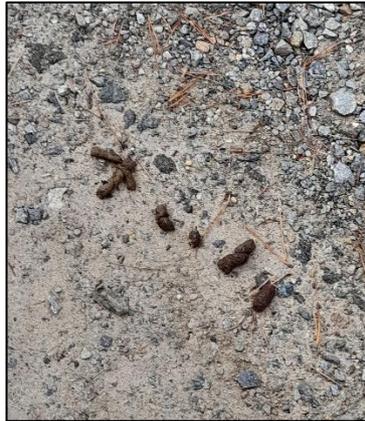
Une recherche sur les zones de ruissellement amène à une **hypothèse liée aux déjections sur le GR et sur la route de Porsmilin**, qui avec les fortes pluies et un temps sec relativement long amène à de fortes concentrations bactériologiques dans les eaux de ruissellement.

Comme vu précédemment, le marqueur canin a été suspecté après une dégradation de la qualité des eaux de baignade durant la saison 2024.

**Figure 34: Déjections canines relevées sur le GR menant au parking (LABOCEA, 2024)**
