# Rapport

Révision du profil de baignade

## Plage de Porsmilin

Mai 2025

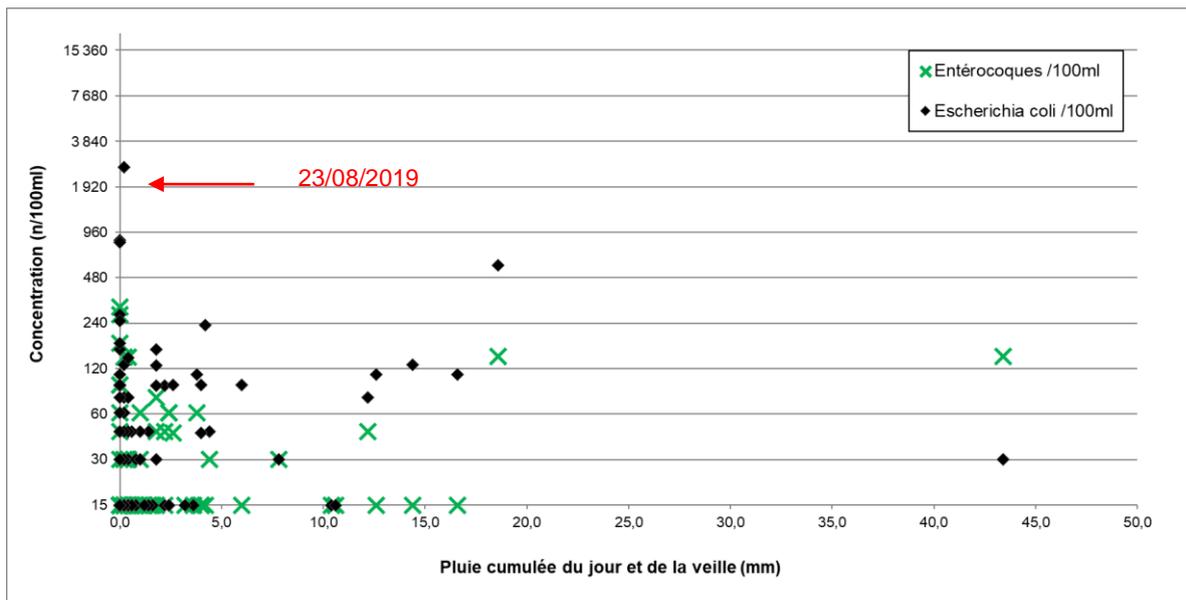
Figure 35 : Influence de la pluviométrie sur la qualité des eaux de baignade

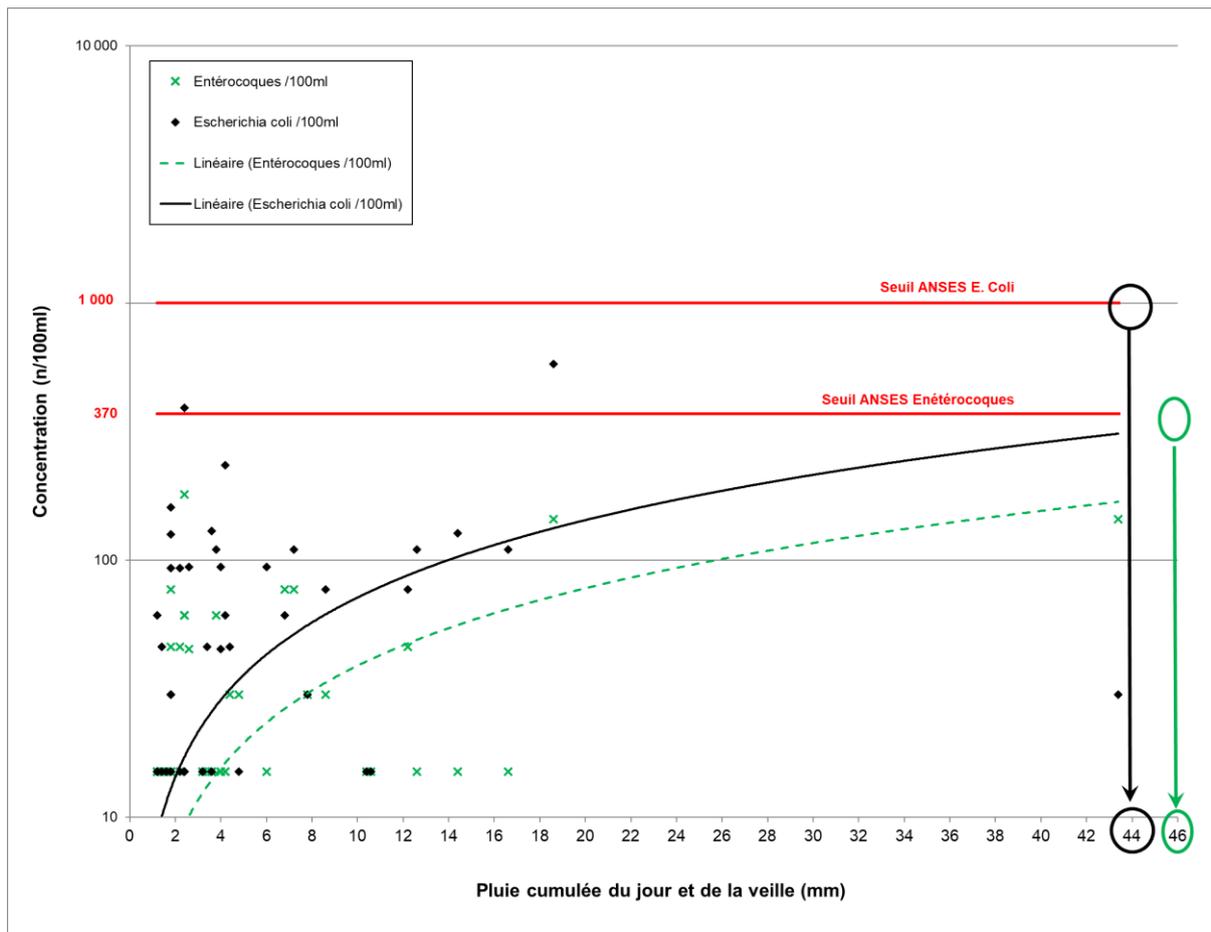
**Figure 38 : Relation entre la pluviométrie et la concentration en E. coli et Entérocoques**

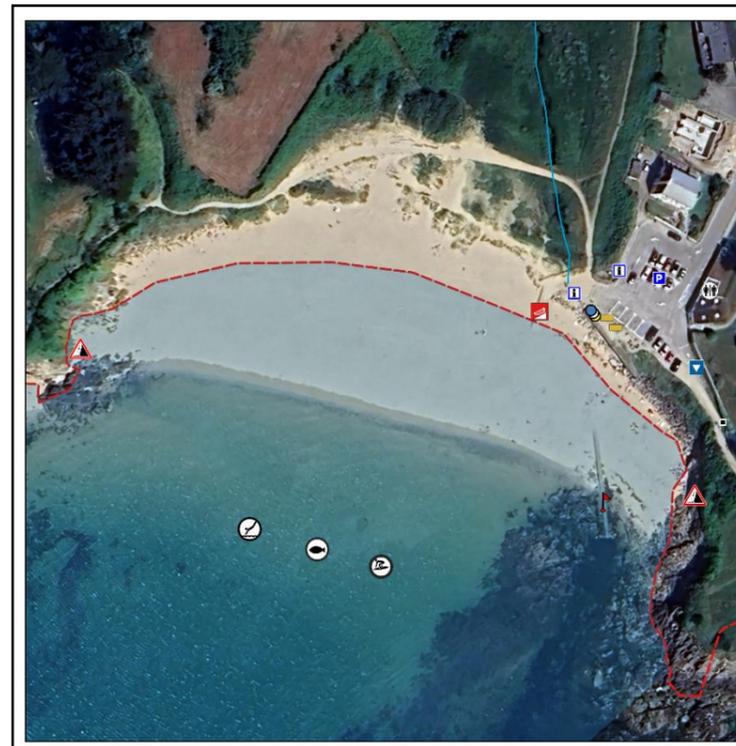
Alentours de la plage de Porsmilin

Usages recensés : Baignade, Pêche, Surf

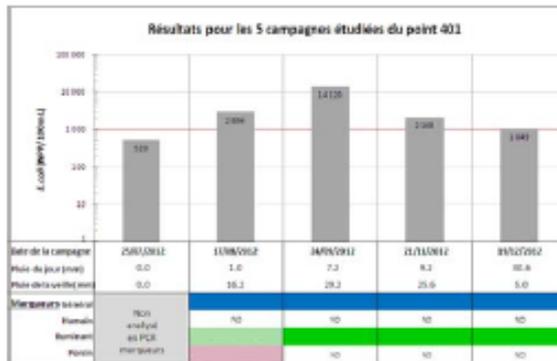
**Exemple de présentation des résultats :**

**Légende**

Général	Humain	Ruminant	Porcin
Non Détecté	ND	ND	ND	ND
Détecté	[Pattern]	[Pattern]	[Pattern]	[Pattern]
Quantifié	[Color]	[Color]	[Color]	[Color]

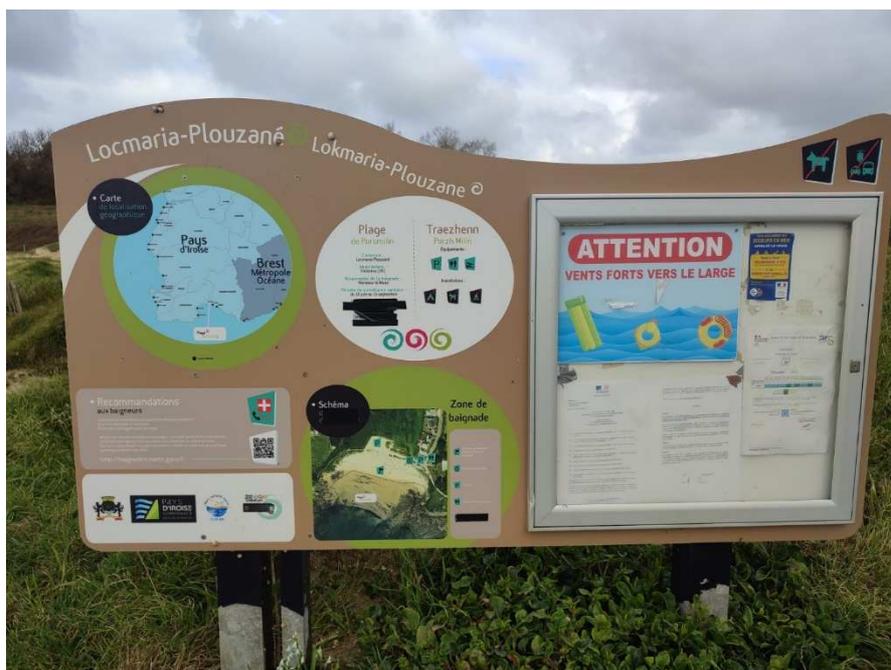
De manière générale un panneau est situé à chaque entrée de plage. Ces panneaux rappellent l'emprise de la zone de baignade, l'interdiction d'accès au chien, etc.

Un tableau vitré permet l'affichage des résultats de l'ARS et les potentiels arrêtés de fermeture.

*Exemple d'affichage sur la CCPI*
